## Gebäudebeschreibung

Objekt:  
**Bauernhaus mit 3 Wohneinheiten**  
**Büdnerstraße 16**  
**19303 Tewssow**

Planverfasser:  
**Landkreis Ludwigslust-Parchim**  
**FD 61 - Geschäftsstelle**  
**Gutachterausschuss**  
**Puttitzer Straße 25, 19370 Parchim**

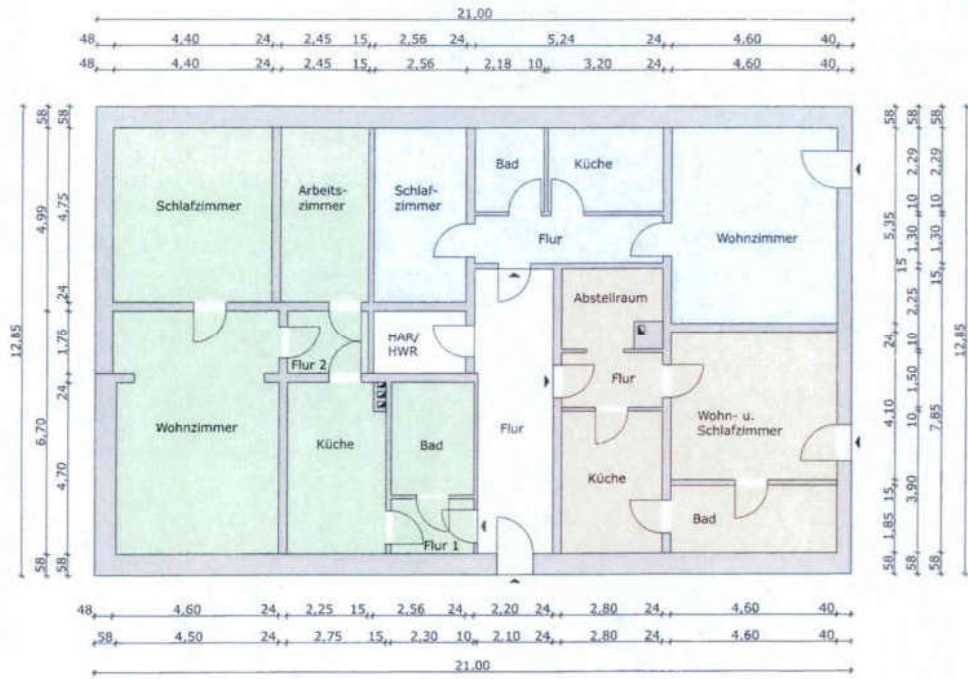
### Grundriss Erdgeschoss

skizzenhafte Grundrissdarstellung
