## 5 Beschreibung der Gebäude und Außenanlagen

#### 5.1.1 Art des Gebäudes, Baujahr und Außenansicht

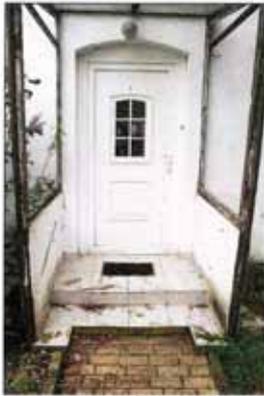
Nahansicht Hauseingang Doppelhaushälfte

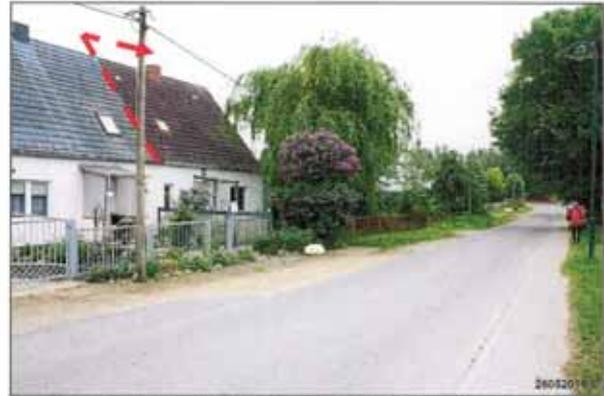
8

Südöstlicher Blick in die Dorfstraße (in diese Richtung Ortszufahrt) mit Bewertungsobjekt Doppelhaushälfte markiert, (siehe Flurkarte Seite 3, Fotostandpunkt 8)

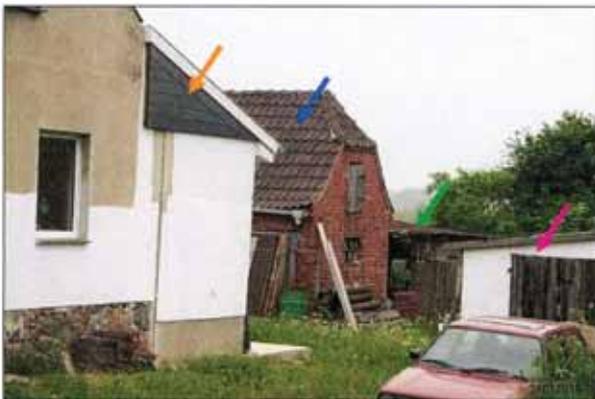
9

Nahansicht von Foto 4, rückwärtiger Wohnhausanbau (orange markiert), Nebengebäude 1 (blau markiert), daran angrenzend Unterstand (grün markiert) und Nebengebäude 2 Garage (lila markiert)

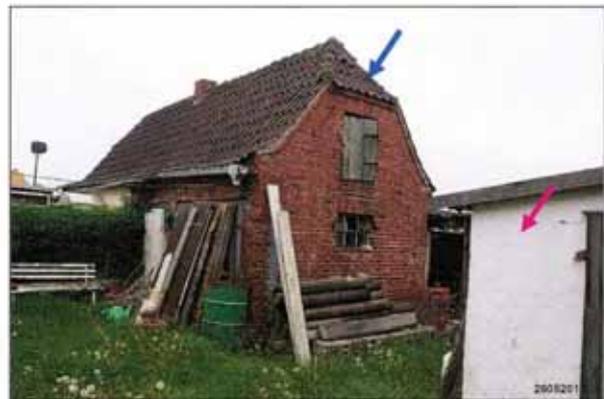
10

Im Mauerwerk bestehen Schäden durch gebrochene Steine und ausgewaschene Fugen. Auf der Südwestfassade sind die Dachkante und die Stürze stark abgesunken.

Dachentwässerung, Fenster und Außentüren sind vollständig verbraucht.

Ansicht Nebengebäude 1 (blau markiert), am rechten Bildrand Nebengebäude 2 (lila markiert)

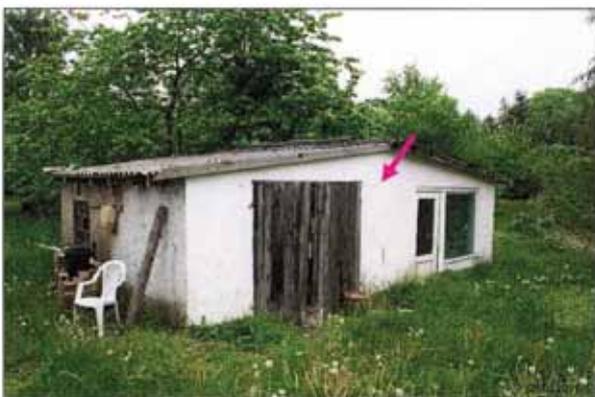
11

Das Gebäude befindet sich in einem für die untergeordnete Funktion noch ausreichendem Zustand mit optischen Mängeln. Die Dachdeckung ist am First unvollständig und der Außenputz ist in den Sockelbereichen feucht. Eine Zufahrt zum Garagengebäude /-tor ist auf dem Bewertungsgrundstück nicht angelegt.

Ansicht Nebengebäude 2 (lila markiert)

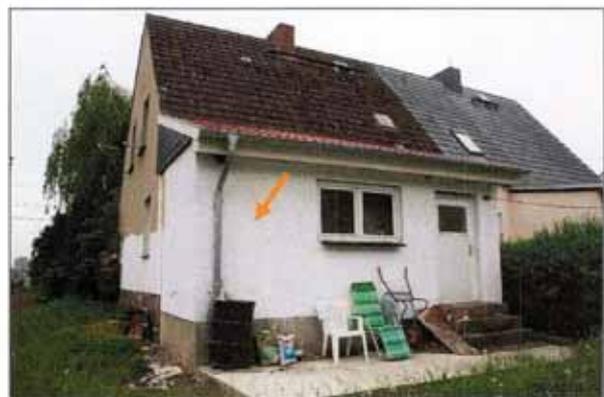
12

Rückwärtige Ansicht 1 Bewertungsobjekt, Doppelhaushälfte mit Anbau (orange markiert), (siehe Flurkarte Seite 3, Fotostandpunkt 12)

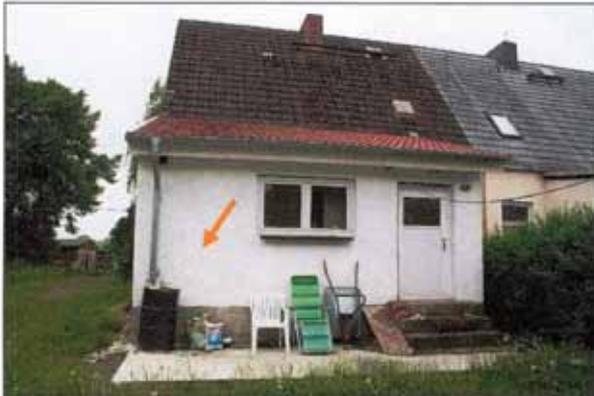
13

Rückwärtige Ansicht 2 Bewertungsobjekt,  
Doppelhaushälfte mit Anbau (orange markiert)  
und Nebeneingang über den Anbau,  
(siehe Flurkarte Seite 3, Fotostandpunkt 13)

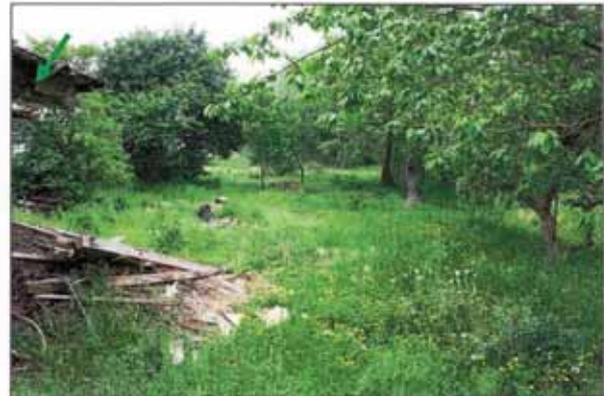
14

Östlicher Blick über den unbebauten  
Grundstücksanteil, am linken Bildrand  
Unterstand (grün markiert)

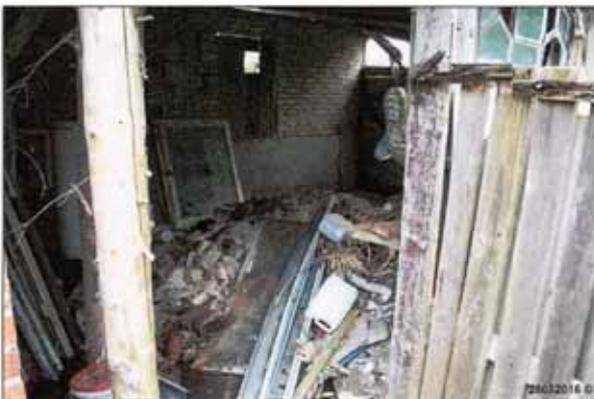
15

Die Außenanlagen befinden sich in verfallendem Zustand. Der straßenseitige Zaun ist wackelig und schief, das zweiflügelige Zauntor ist erheblich beschädigt. Das Pflaster des Gebäudezugangs ist uneben und durchwurzelt. In den Außenanlagen und im Unterstand sind Baumaterialien, Schutt und Sperrmüll eingelagert.

Blick in den Unterstand mit Ablagerungen

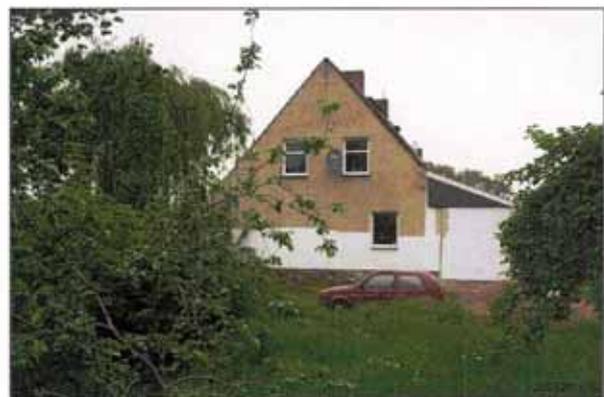
18

Südostansicht Wohnhaus mit Anbau vor der  
Nordostfassade vom Fotostandpunkt 17 aus,  
(siehe Flurkarte Seite 3, Fotostandpunkt 18)
