Gebäudebeschreibung für das Einfamilienhaus Grüner Weg 58 und 60

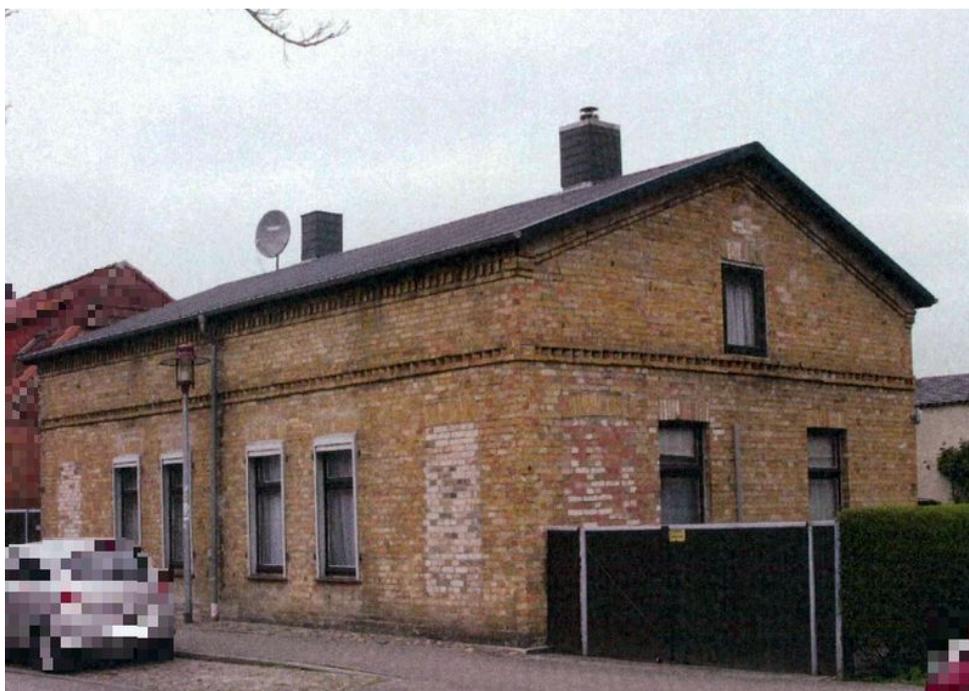
Nach dem äußeren Eindruck befindet sich das Einfamilienhaus in einem modernisierungsbedürftigen Zustand. Abdichtungen gegen Erdfeuchtigkeit und aufsteigende Feuchtigkeit sind vermutlich nicht vorhanden bzw. nicht mehr funktionstüchtig. Das Objekt weist in der Gesamtheit eine mangelnde Wärmeisolierung der Umfassungswände, der Fenster und vermutlich im Innenbereich (Fußböden und Decken) auf. Die Fenster im Objekt sind erneuerungsbedürftig. Kleinere Setzungsrisse sind im Umfassungsmauerwerk sichtbar. Die Mauerwerksfugen sind an einigen Stellen offen. Die ursprünglichen Fensteröffnungen wurden in den zurückliegenden Jahren teilweise zugemauert, sodass keine einheitliche

Fassadengestaltung vorhanden ist. Inwieweit in den letzten Jahren Modernisierungsmaßnahmen im Innenbereich durchgeführt worden sind, ist nicht bekannt. Der Rohbau entspricht überwiegend dem Baujahr des Einfamilienhauses. Am gesamten Gebäude sind zukünftig wärmetechnische Maßnahmen durchzuführen. Aufgrund der Außenbesichtigung können zum baulichen Zustand des Einfamilienhauses keine weiteren Aussagen getroffen werden. Es ist davon auszugehen, dass sich der Innenausbau ebenfalls in einem modernisierungsbedürftigen Zustand befindet.
