3. Beschreibung der Gebäude und Außenanlagen

3.8 Gesamteindruck, Baumängel und -schäden sowie Reparaturstau

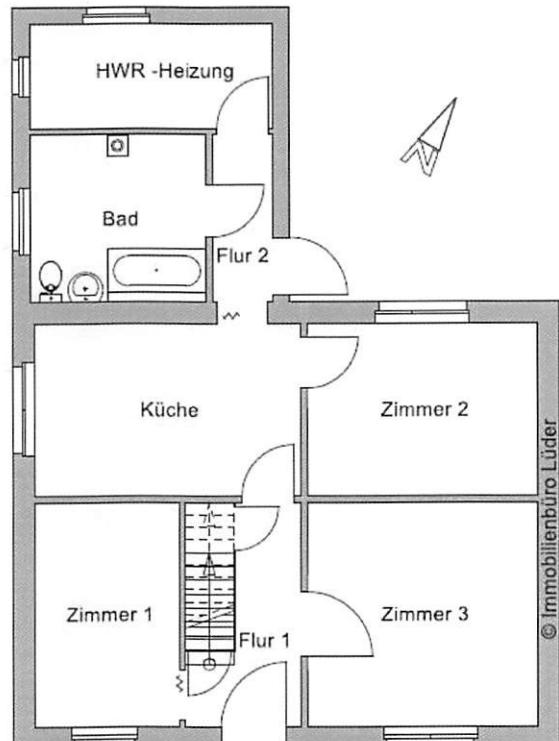
Übersichtsgrundriss Erdgeschoss
(Skizze)

Im **Erdgeschoss** stehen drei Zimmer, die Küche, das Bad, der Flur sowie ein Abstellraum zur Verfügung, siehe Grundriss. Die Wohn- und Nutzfläche umfasst etwa 76 m². Bad und Abstellraum befinden sich in dem nachträglich errichteten Anbau. Das Bad ist ausgestattet mit einer Wanne, einer Dusche, einem Waschbecken und einem WC. Die Ausstattung ist nicht zeitgemäß. Die lichte Raumhöhe beträgt 2,05 m.

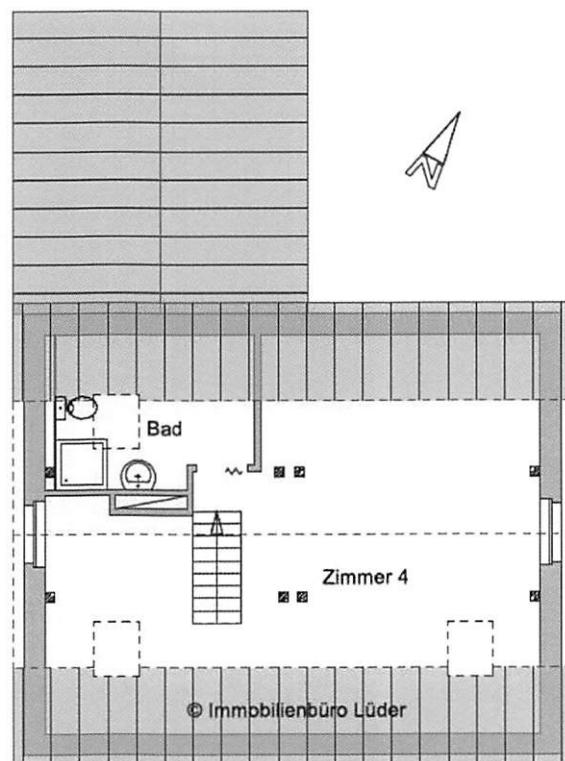
Übersichtsgrundriss Dachgeschoss
(Skizze)

Eine schmale Holzwangentreppe in einfacher Ausfertigung führt zum **Dachgeschoss**. Hier befindet sich ein großzügiger Raum sowie ein Bad, siehe Grundriss.

Das Bad ist derzeit nicht nutzbar. Auf Grund eines Wasserschadens erfolgte ein teilweiser Rückbau. Dieser Wasserschaden hat sich lt. Aussage im Spitzboden ereignet.
