# Kurzexposé

Geschäfts-Nr. 41 K 38/25

17419 Korswandt -Ulrichshorst, Dorfstraße 7

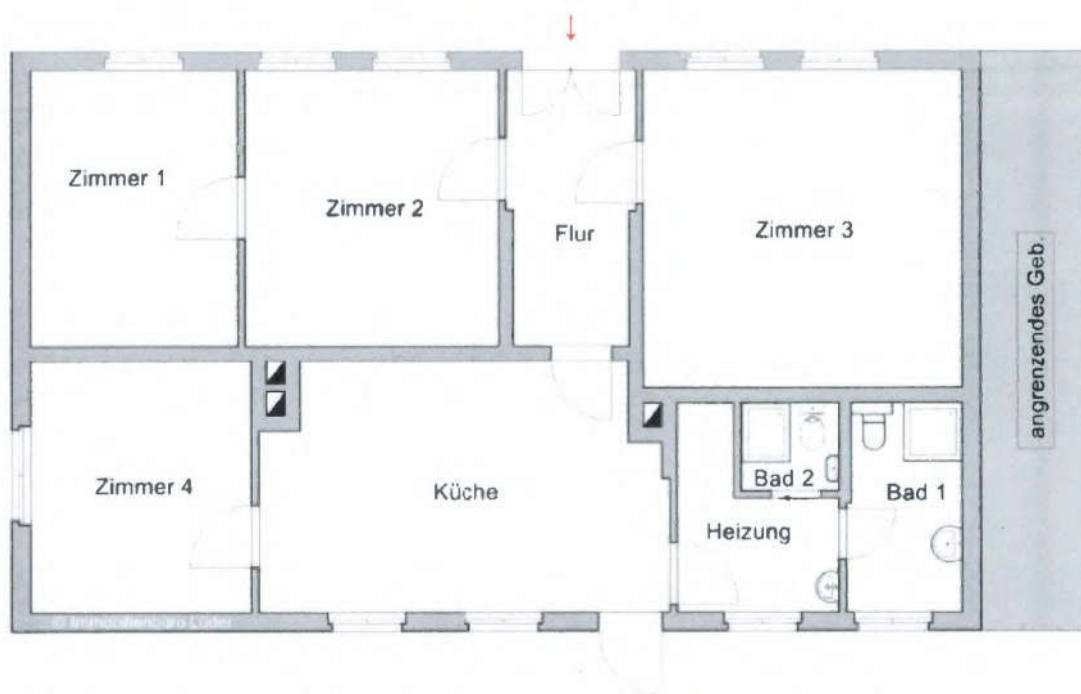
Übersichtgrundriss Erdgeschoss (Skizze)

Auf etwa 115 m<sup>2</sup> stehen neben dem Flur, vier Zimmer, die Küche sowie zwei Bäder zur Verfügung.

Auf Grund der gefangenen Räume ist der Grundriss als unzweckmäßig zu bezeichnen.  
Die Wohnräume und die Küche sind rechteckig geschnitten. Die Bäder haben einen schmalen Grundriss. In allen Wohnräumen besteht durch Tageslicht erzeugte normale Helligkeit.  
Küche und Hauptbad sind durch ein Fenster natürlich zu belüften. Bad 2 ist innenliegend.
