### **3 Beschreibung der Gebäude und Außenanlagen**

#### **3.2. Gebäudebeschreibung des Einfamilienwohnhauses (DHH)**

Vorhaben/Objekt: Verkehrswertermittlung 26-06-24/01889	Maßstab: ohne
17248 Rechlin, Mittelstraße 45 Einfamilienwohnhaus (DHH)	Bearbeiter:
Grundriss - Erdgeschoss	be

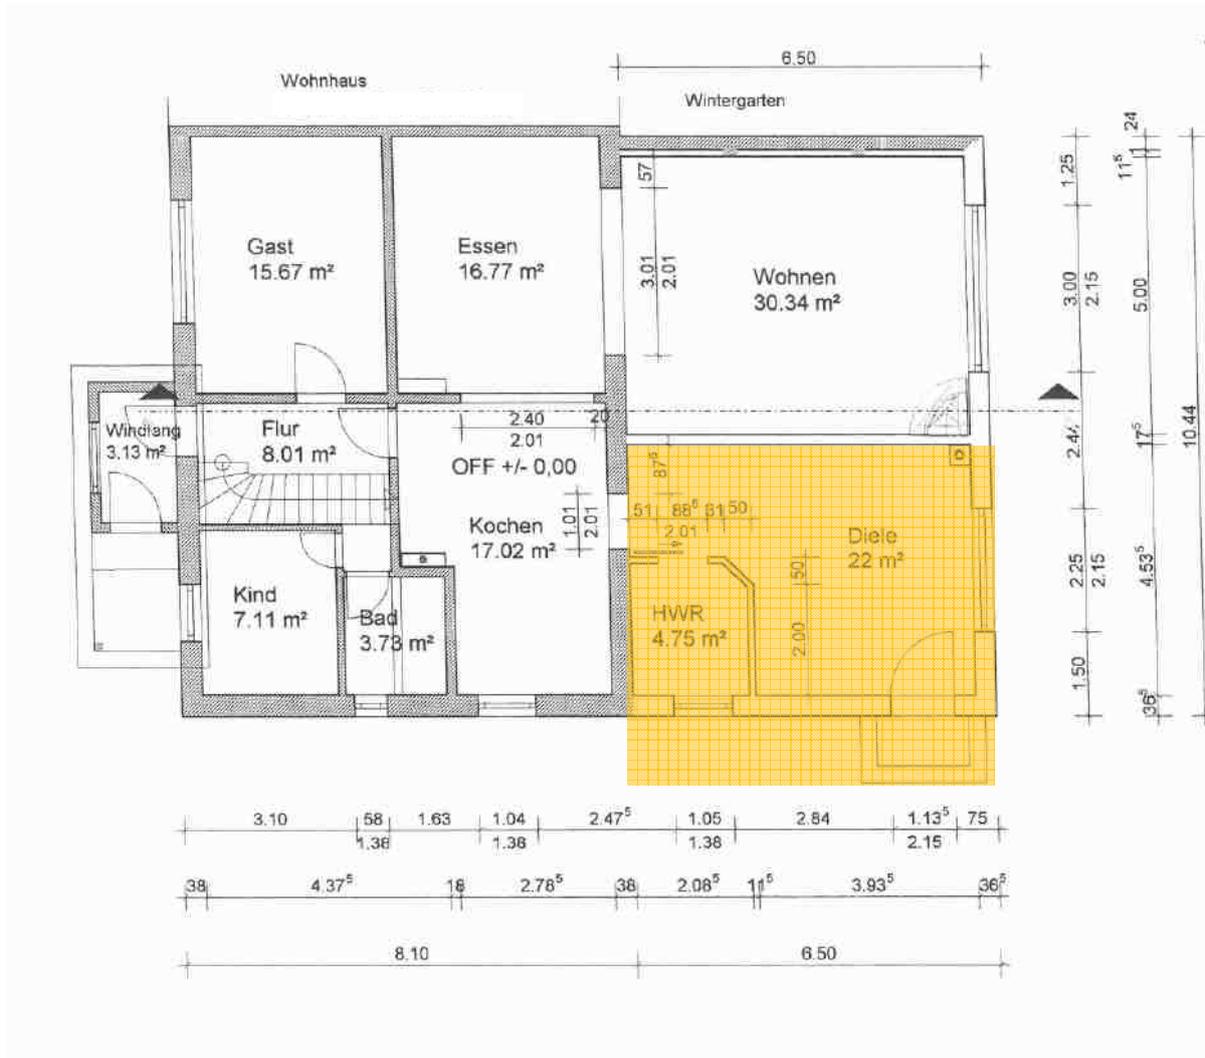
Der orange hinterlegte Bereich wurde augenscheinlich nicht errichtet.

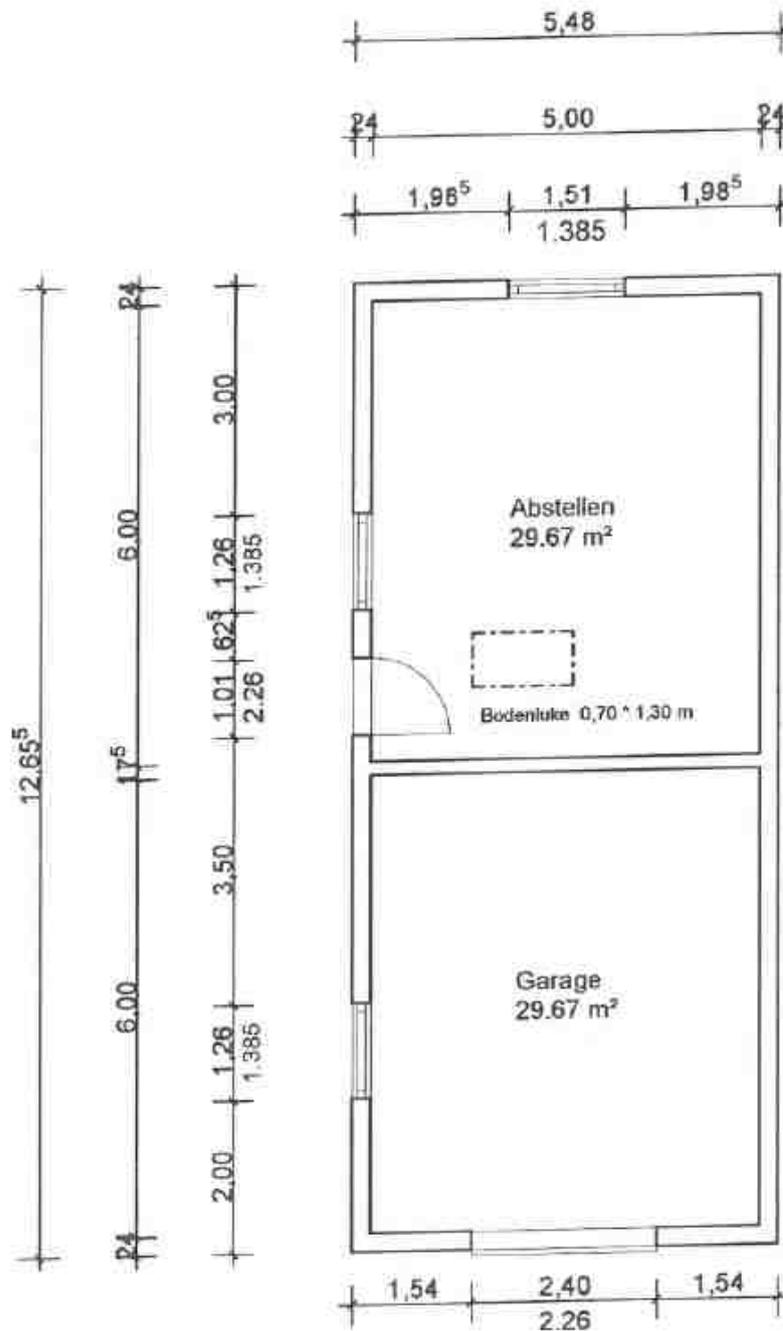
Der beantragte Umbau und die Erweiterung des Nebengebäudes wurde augenscheinlich nicht realisiert. Die äußeren Abmaße scheinen mit dem Bestand übereinzustimmen.
