Gebäudebeschreibung für das Wohngebäude mit vier Wohneinheiten in der Bützower Straße 14-17

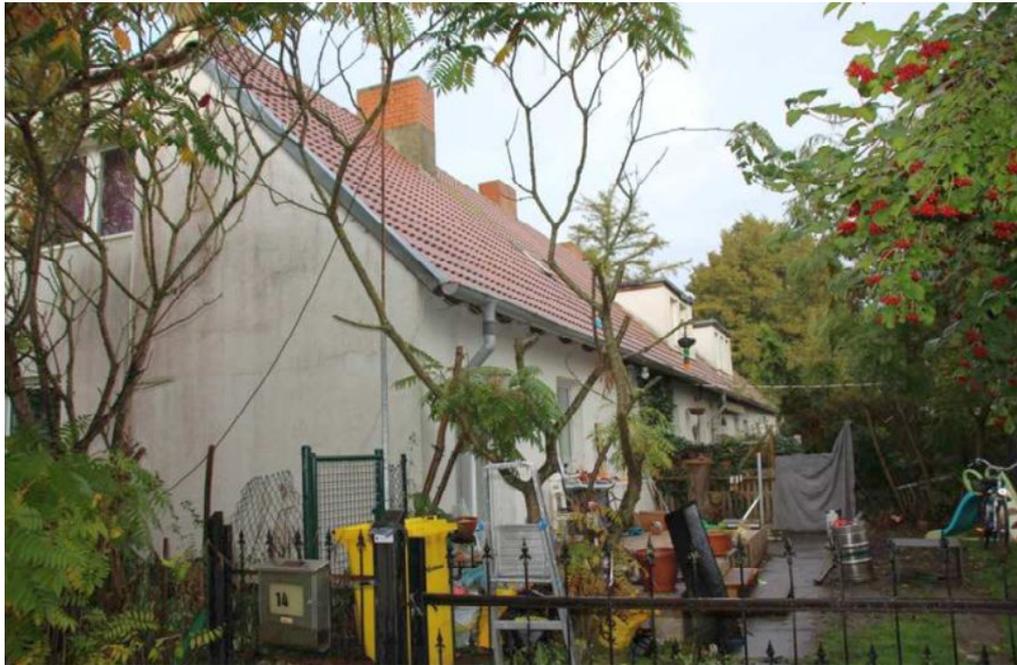
Nach dem äußeren Eindruck befindet sich das Wohngebäude in der Gesamtheit in einem sanierungsbedürftigen und unbefriedigendem baulichen Zustand und wurde in den zurückliegenden Jahren nicht instandgehalten. In dem jetzigen Zustand ist das Gebäude vermutlich nur eingeschränkt bewohnbar bzw. nutzbar. Gravierende Mängel liegen vermutlich in der Gesamtheit in Bezug auf den Wärme- und Feuchteschutz vor.
