4 Baubeschreibung

Rohbausubstanz (Basierend auf den Erkenntnissen aus der Ortsbesichtigung)

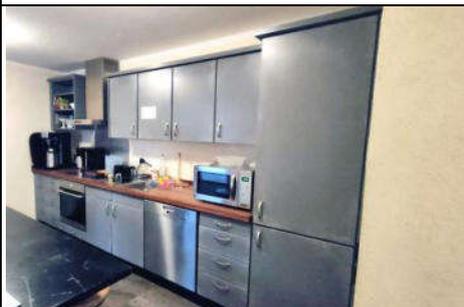
EG mit Küchenzeile:

- Länge 4 m
- Hänge- und Unterschränke
- Kühlschrank, Backofen (Miele), Ceranfeld (Miele)
- Edelstahlspüle, Geschirrspüler (Miele)
- Alter ca. 15 bis 20 Jahre
- Standwert: 1.000 €
