### **3. Beschreibung der Gebäude und Außenanlagen**

#### **3.2. Gebäudebeschreibung des Mehrfamilienwohnhauses**

Vorhaben/Objekt:  
Verkehrswertermittlung 31-07-25/01939  
18190 Sanitz, Bahnhofstraße 10a und 11a  
Mehrfamilienwohnhaus  
Grundriss - Erdgeschoss

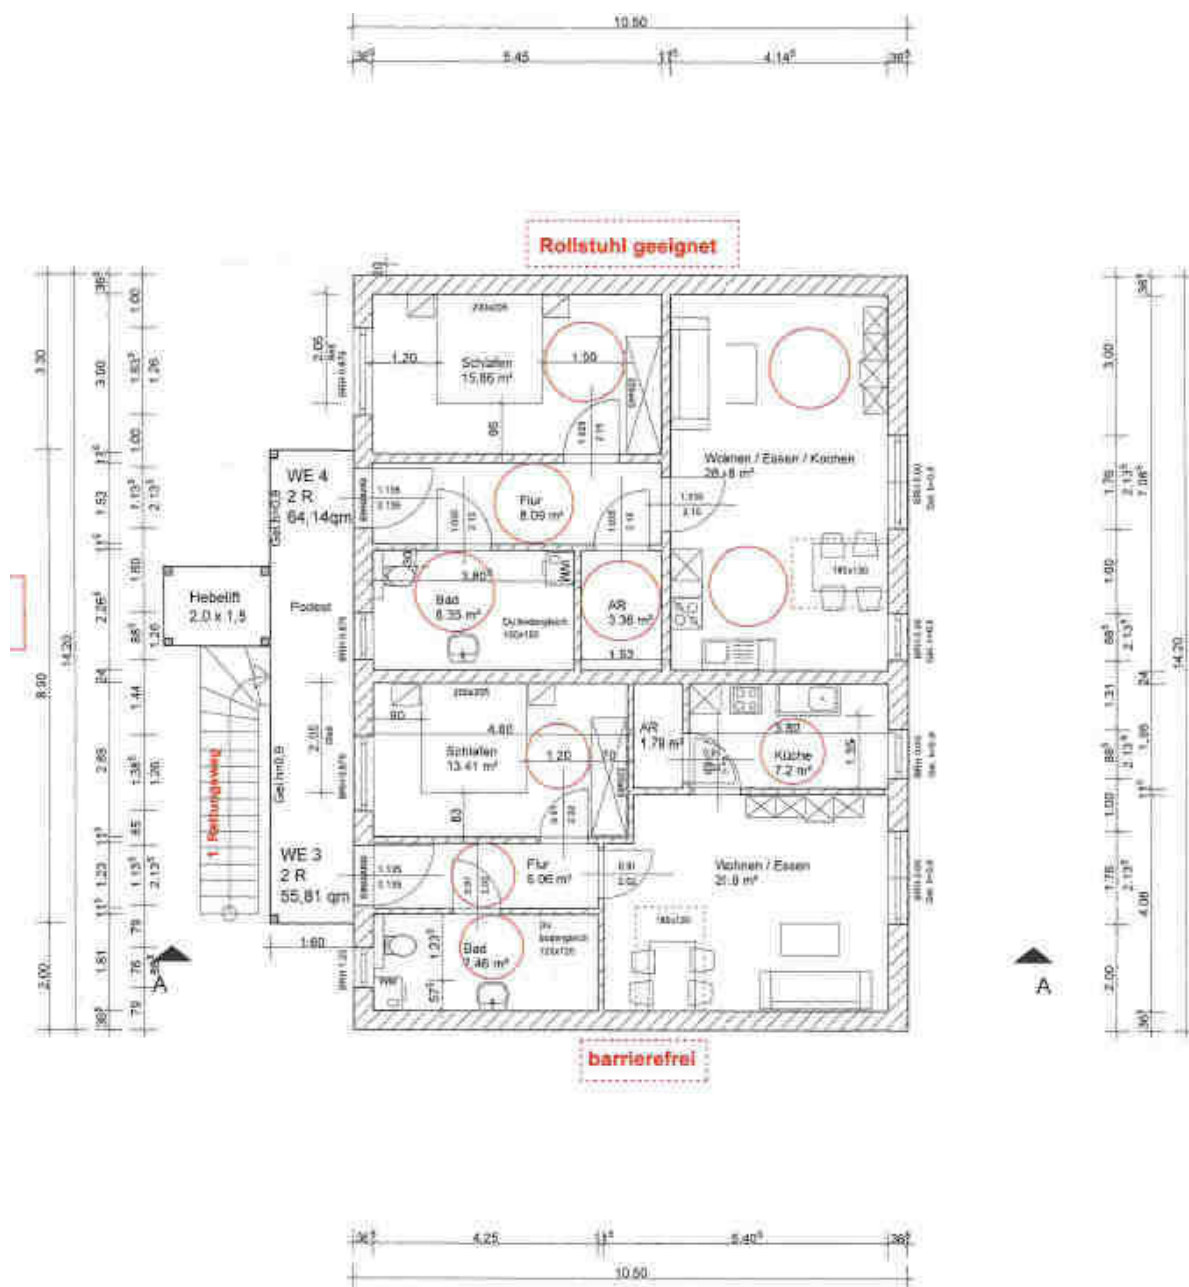
Vorhaben/Objekt:  
Verkehrswertermittlung 31-07-25/01939  
18190 Sanitz, Bahnhofstraße 10a und 11a  
Mehrfamilienwohnhaus  
Grundriss - Obergeschoss

In der Zeichnung fehlen die nachträglich geplanten Balkone.
