AG Stralsund GZ 701 K 62/24

Wohnhaus und Stall/Scheune: Hofstraße 18,20 in 18314 Kenz-Küstrow OT Zipke

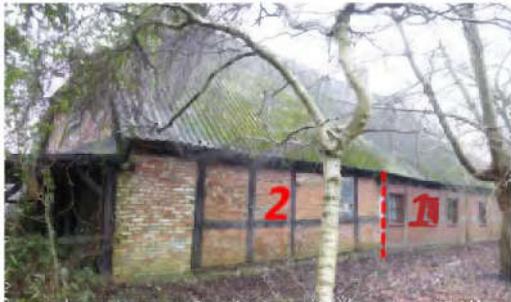
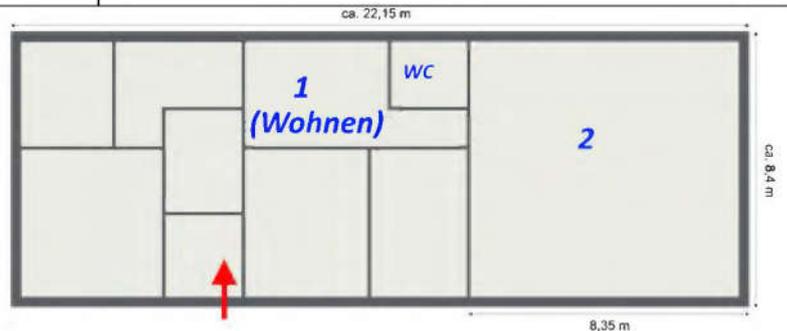
- Bebaute Fläche: ca. 22,15 m x 8,40 m = 186,06 m²
 - Wohnteil (1) ca. 115,92 m²; **ca. 97 m² Wohnfläche**
 - Werkstatt/Lager (2) ca. 70,14 m²; **ca. 63,50 m² Nutzfläche**
- Baujahr: Keine Bauakte im Bauarchiv; Geschätztes Baujahr 1900 bis 1920
 - **Alter > 100 Jahre; wirtschaftliche Restnutzungsdauer: 0 Jahre**
- Nicht unterkellert (Es wurden äußerlich keine Hinweise auf eine Unterkellerung gefunden.)
- Gründung: Stampfbeton, gemauertes Fundament oder Feldsteine
- Außenwand: Fachwerkkonstruktion; Ausfachung mit Ziegelmauerwerksbau (zwischen 25 bis 30 cm Stärke); Holzbalkendecke
- Satteldach (Krüppelwalm) mit Wellasbesteindeckung (Neigung ca. 45 grad)
- Innenwände: massiv, Stärke entsprechend statischen Erfordernissen; Dachgeschoss: nicht ausgebauter Dachboden
- **Keine wieder verwertbare Ausbausubstanz vorhanden**

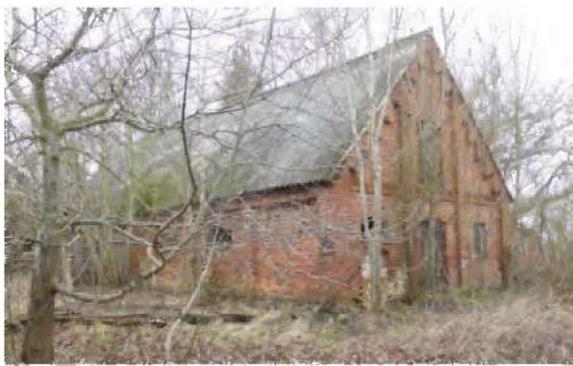
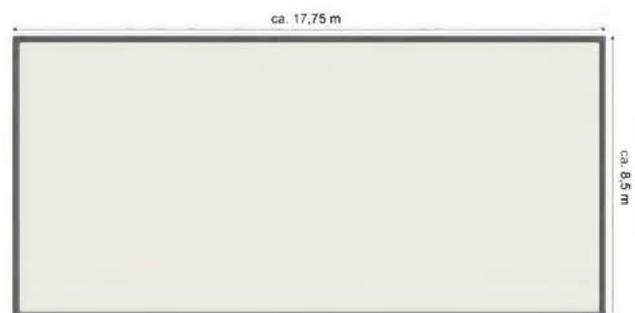
- Bebaute Fläche: ca. 17,75 m x 8,50 m = 150,87 m²; **ca. 120 m² Nutzfläche**
- Traufenhöhe (ab EOK) ca. 2,80 m, Firsthöhe (ab EOK) ca. 6,90 m (Genauigkeit ca. +/-10%)

- **Alter > 100 Jahre; wirtschaftliche Restnutzungsdauer: 0 Jahre**
- Nicht unterkellert (Es wurden äußerlich keine Hinweise auf eine Unterkellerung gefunden.)
- Gründung: Stampfbeton, gemauertes Fundament oder Feldsteine
- Außenwand: Massiv, Ziegel
- Satteldach mit Wellasbesteindeckung (Neigung ca. 45 grad)
- Innenwände: Holzständerkonstruktion, tlw. massive Wände
- mit Zwischendecke (Holz)
- Ausbausubstanz: nicht vorhanden

- **Gesamteinschätzung: ruinöser Zustand, bauliche Anlagen ohne Restwert**
