Gutachten über den Verkehrswert gemäß § 194 BauGB

für das mit fünf ehemaligen Schweine-/Putenmastställen (Baujahr ~1970, Grundfläche ~ 733 m², lichte Raumhöhe ~ 2,4 m, Dachkonstruktion bei zwei Gebäude teilweise eingestürzt, schlechter bis desolater Zustand, Nutzung vor mehr als sieben Jahren aufgegeben, kein Bestandsschutz) und einer Halle (Baujahr ~ 1970, Grundfläche ~ 538 m², schlechter baulicher Zustand, Nutzung als Lagerhalle) bebaute Grundstück mit Ortbetonfreiflächen und Schächten sowie Wildwuchs, fünf Futtersilos, Verdacht auf ökologische Altlasten (Fäkalien und Tierarzneimittelrückstände), Altreifenablagerungen und Wellasbestplatten auf den Gebäuden in Neu Elmenhorst, 18510 Elmenhorst im Rahmen der Zwangsversteigerung

Tag der Ortsbesichtigung:	13.01.2023
Geschäfts-Nummern:	701 K 63/22 und 701 K 64/22
Auftraggeberin des Gutachtens:	Amtsgericht Stralsund
Anwesende der Ortsbesichtigung:	Herr Marquardt
Grundbücher von:	Elmenhorst, Blätter 659 und 387
Gemarkung:	Elmenhorst, Flur 9
Flurstücke:	60/1 (2.010 m ²) und 62 (8.827 m ²)
Verkehrswert:	45.500 €
701 K 63/22 (Blatt 659):	8.100 €
701 K 64/22 (Blatt 387):	37.400 €

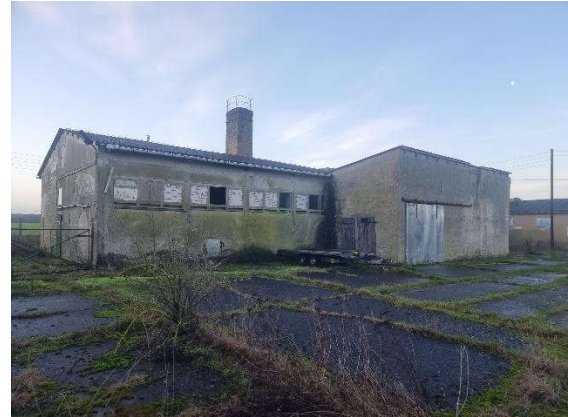
Dachform:	flaches Satteldach
Dacheindeckung:	Wellplatten
Ausstattungsgrad:	Außenwände Stütze-Riegel-Konstruktion, Dachgeschossgiebel mit zementgebundenen Platten verkleidet, mit Schornstein, teilweise verputzt, Holztore und Holzklappen, Satteldach mit Wellasbest, Traufhöhe ~5 m, Firsthöhe ~6,5 m, Fenster teilweise ausgemauert mit KS-Stein, Betonfußboden, Decke abgehängt, Dämmung verschlissen, Regenentwässerung defekt

Bild 4: Ostgiebel und Nordfassade Halle 1

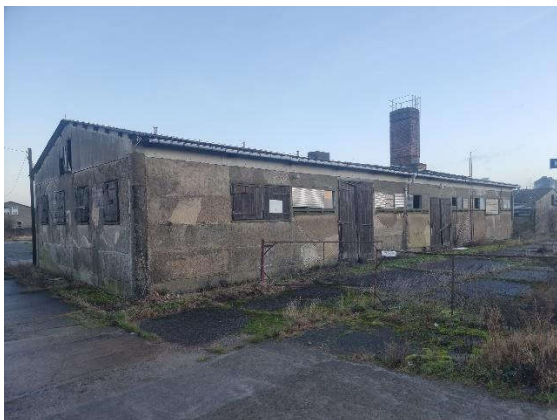
Bild 3: Westgiebel und Südfassade Halle 1

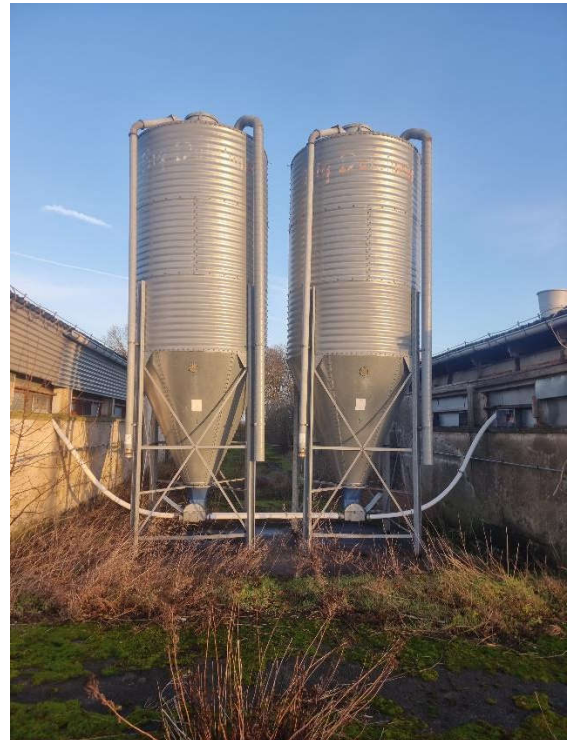
In Neu Elmenhorst stehen fünf Futtersilos des Herstellers BigDutchman mit jeweils drei Blechmanschetten. Es wurde nicht geprüft, ob die Silos noch wasserdicht sind.

Bild 8: Futtersilos zwischen Stall 1 und 2

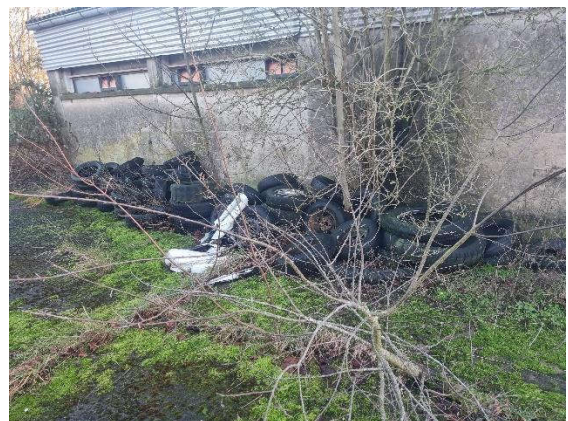
Bild 9: Altreifenablagerung an Stall 1

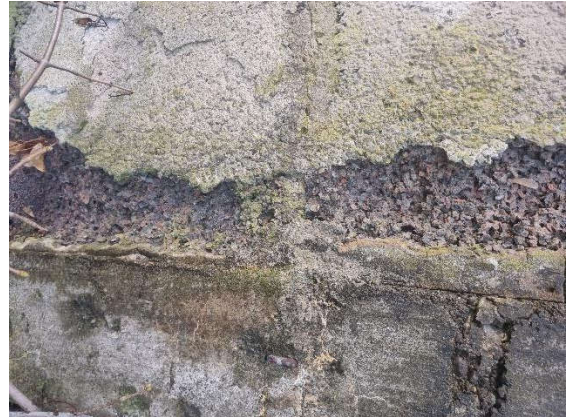
Betonfußböden, abgehängte Decken auf ~ 2,4 m lichte Raumhöhe, Firstentlüftungen, teilweise alte und nicht funktionsfähige Schaltanlagen, angegriffene Betonteile im bodennahen Bereich und möglicherweise wechselnde Zementgehalte

Bild 14: angegriffener Betonsockel Stall 1

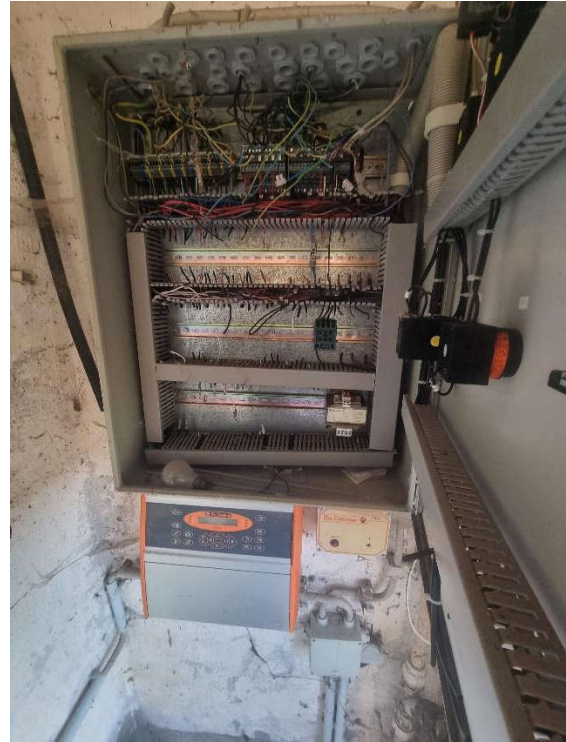
Bild 19: wie Bild 18

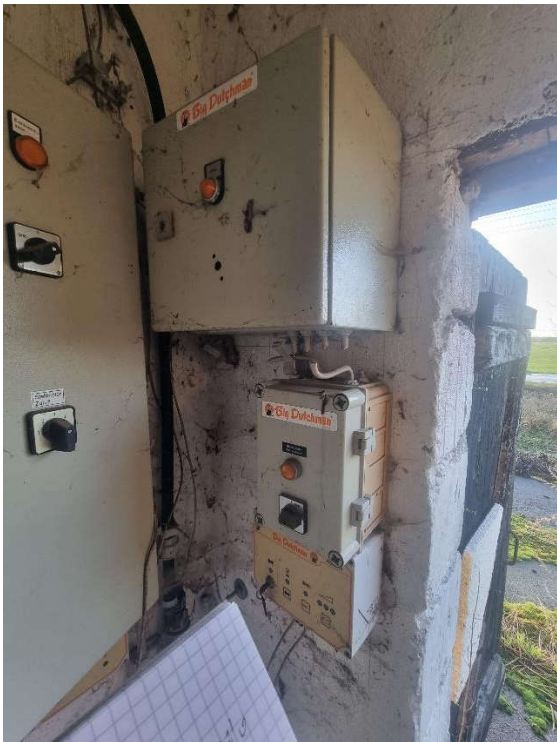
Bild 18: ehemalige Schalt- und Steuerungsanlagen

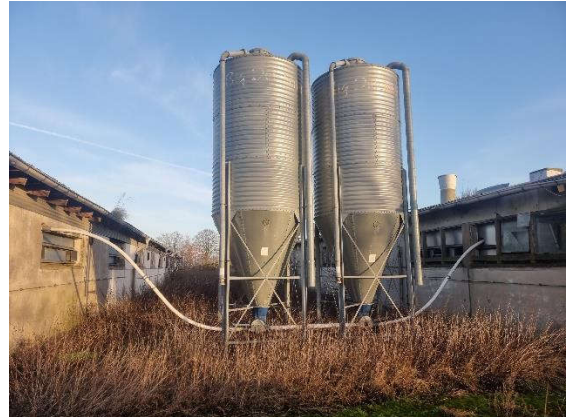
Bild 24: Futtersilos zwischen Stall 3 und 4

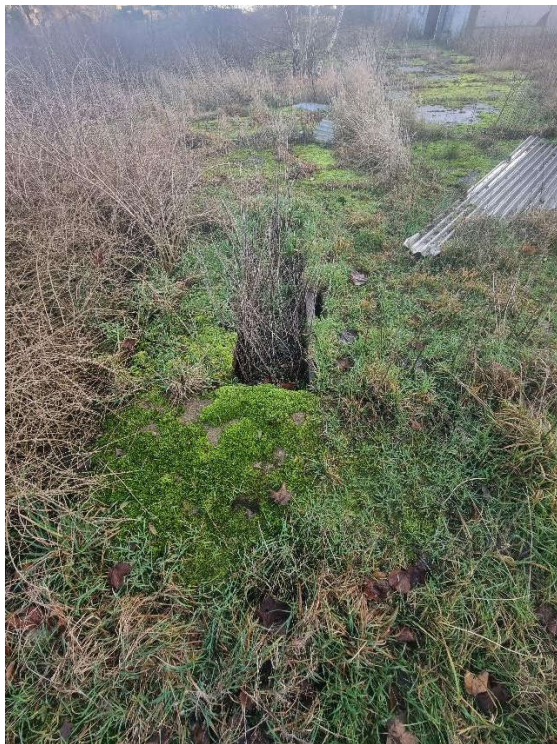
Bild 34: offener Schacht in der Freifläche
