## Zusammenfassung der Ergebnisse

**Objekt:** 17179 Bobbin, Bobbin Nr. 53

**Geschäfts-Nr.:** 821 K 10/25

**Wertermittlungstichtag:** 19.05.2026

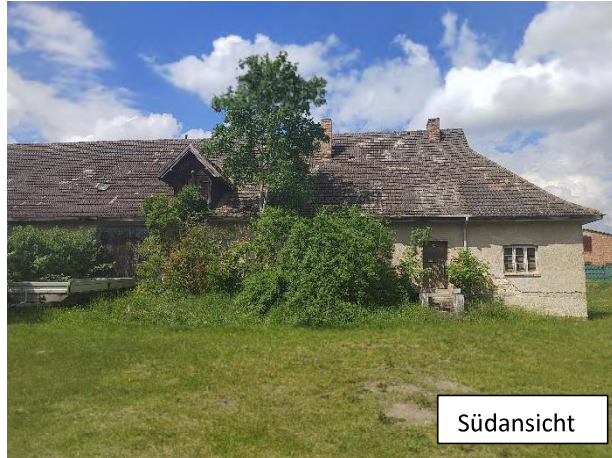
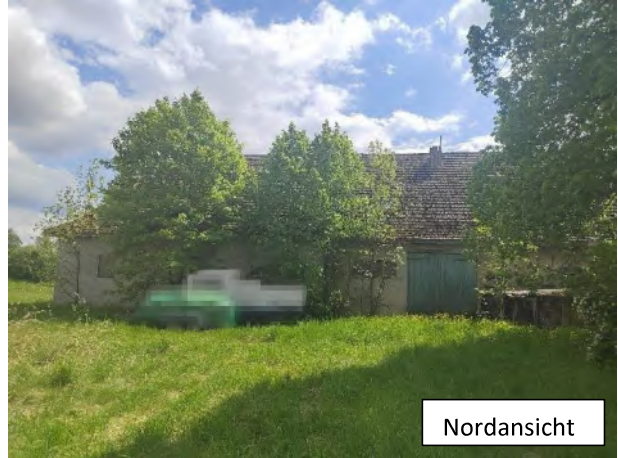
Es handelt sich bei der Bebauung der Liegenschaft augenscheinlich um ein ehemaliges Wirtschaftsgebäude. Zum Zeitpunkt der Wertermittlung ist die Bausubstanz durch erhebliche Instandhaltungsdefizite mit Baumängeln und Bauschäden geprägt. Unter Anderem sind Teile der Zwischendecken in sich zusammengebrochen und im Dachstuhl ist sichtbarer Pilzbefall vorhanden (echter Hausschwamm kann nicht ausgeschlossen werden). Das tatsächliche Baujahr ist nicht bekannt. Nach dem äußeren Erscheinungsbild und dem Bautyp wurde das Gebäude Ende des 19. bzw. Anfang des 20. Jhd. erbaut. Das zweigeschossige Gebäude wurde in Massivbauweise (Mauerwerksbau) errichtet. Innerhalb der hofseitigen Außenanlagen sind augenscheinlich keine Nebengebäude errichtet worden. Die weiteren hofseitigen Freiflächen werden durch Rasenflächen mit vereinzelt Strauch- und Baumbewuchs geprägt.
