Anlage 5: Fotos

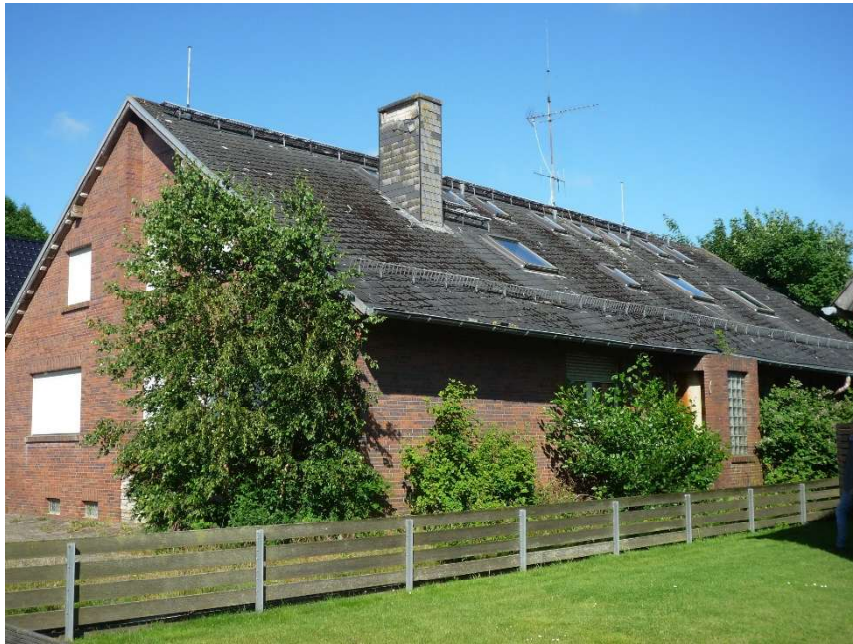
Südostansicht mit Eingangsbereich

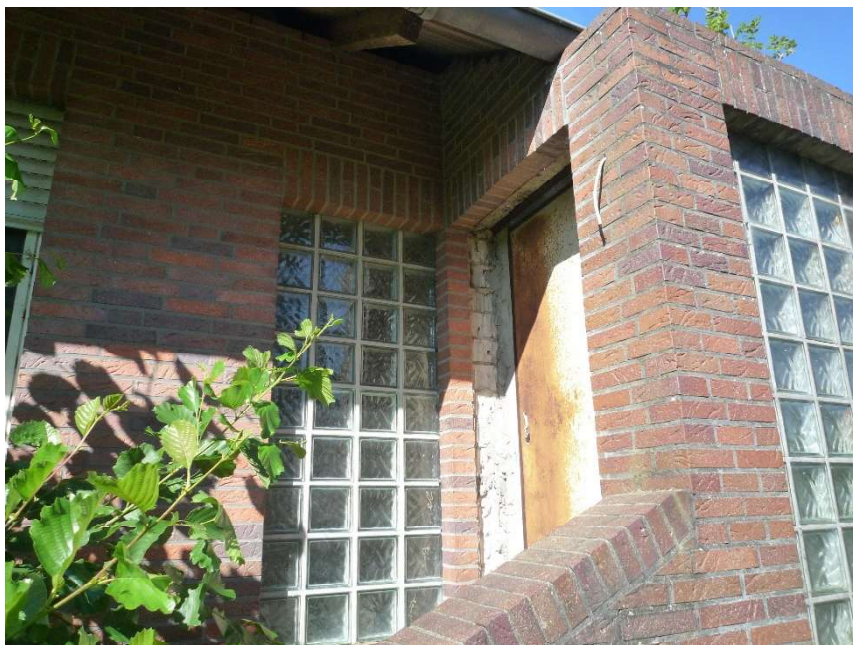
Eingangsanbau mit Treppenanlage

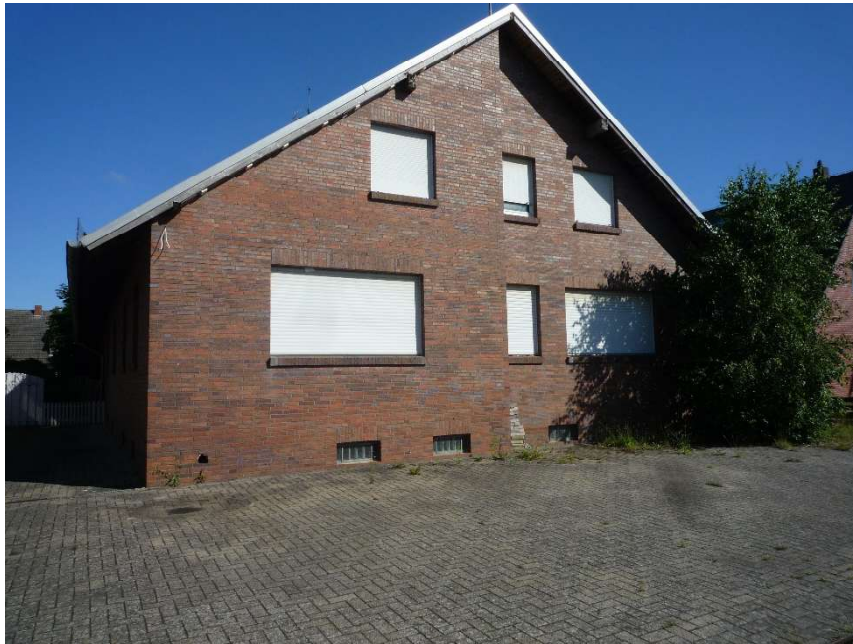
Straßenansicht mit Stellplätzen

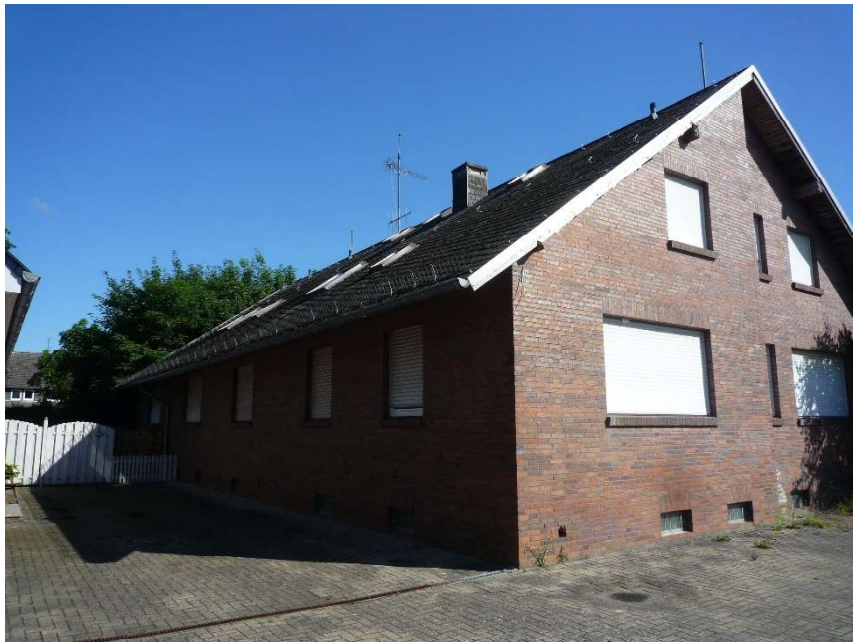
Südansicht, Zaunanlage (offensichtlich vom Nachbarn erstellt)

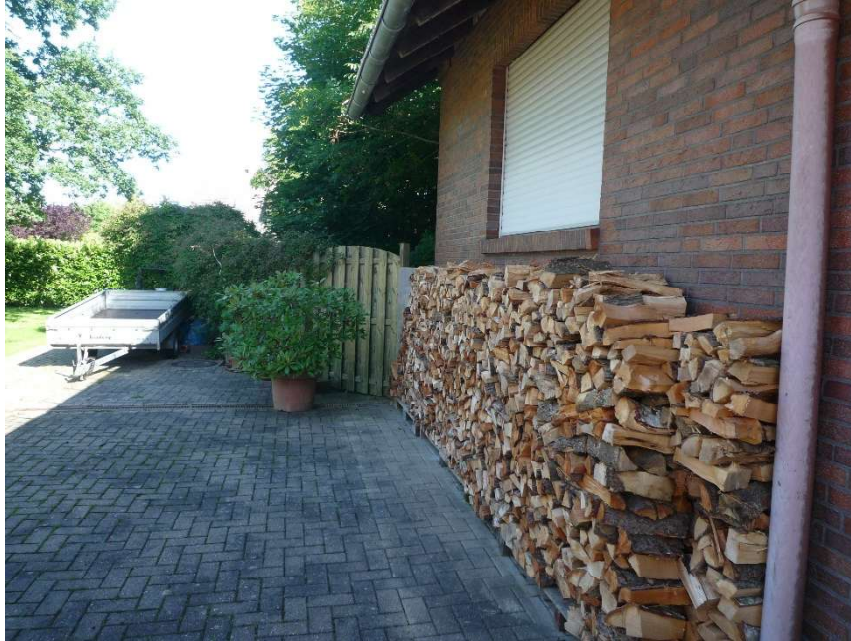
westlicher Grundstücksbereich, offensichtlich vom Nachbarn genutzt

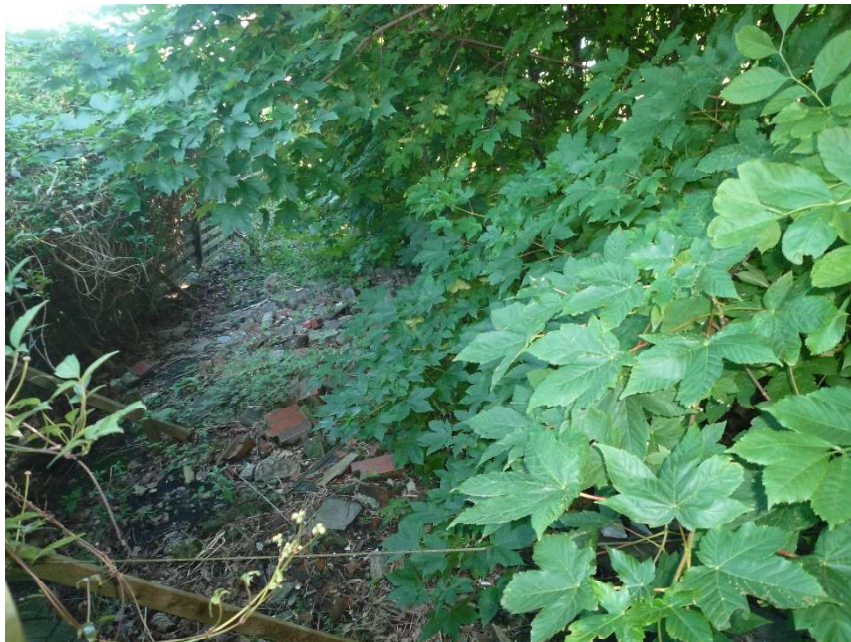
Wildwuchs im hinteren Grundstücksbereich

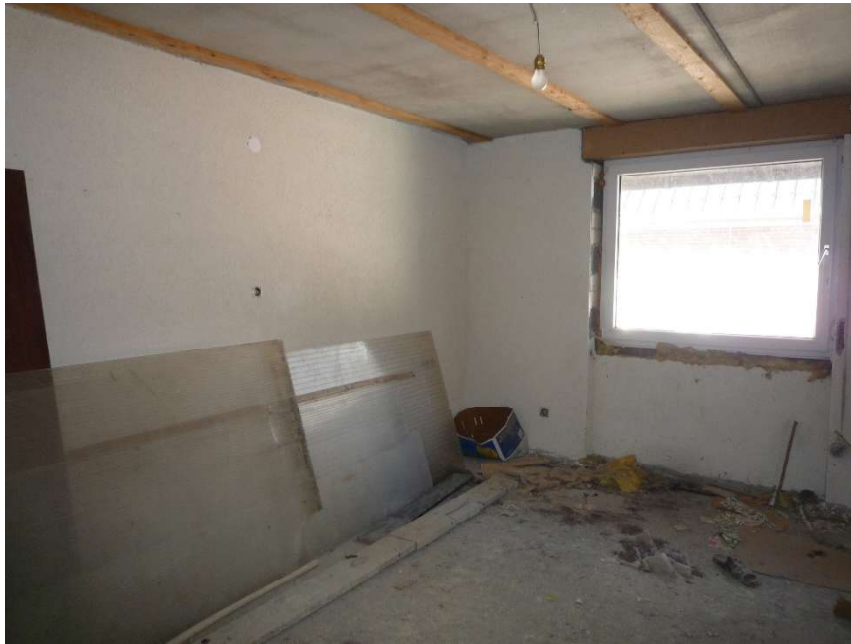
EG-Zimmer im Rohbauzustand

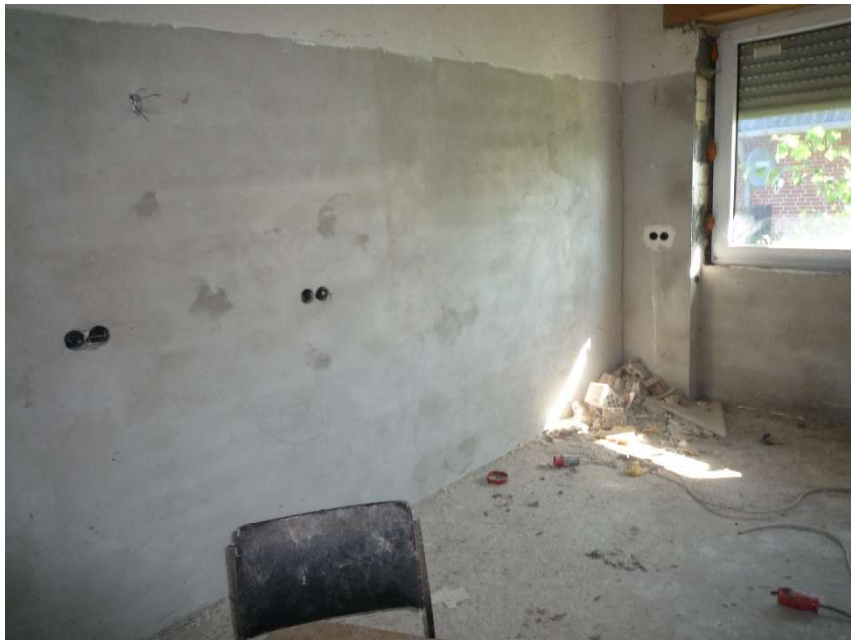
EG-Zimmer mit Rohbauelektrik

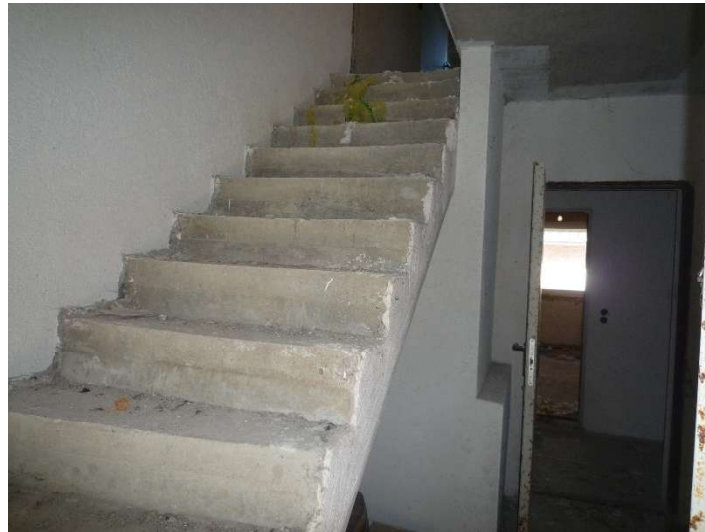
Eingangsbereich mit Stahlbetontreppe im Rohbau

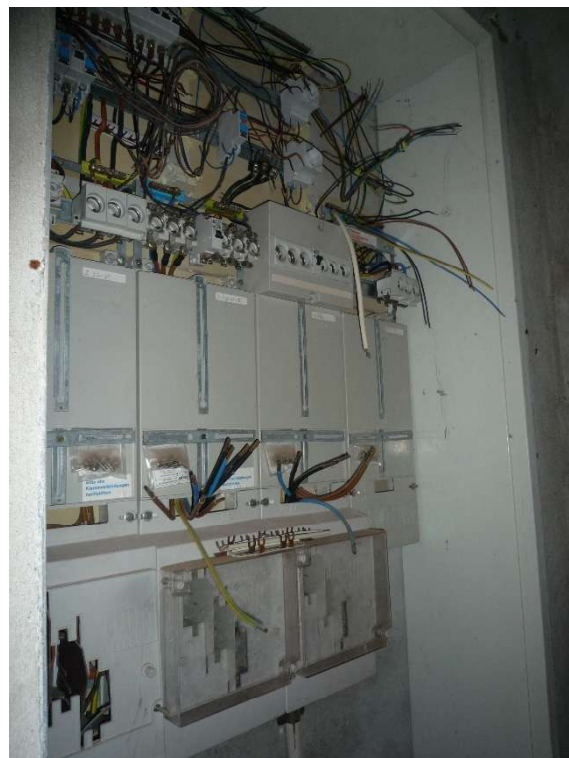
Zählerschrank mit Teilverkabelung

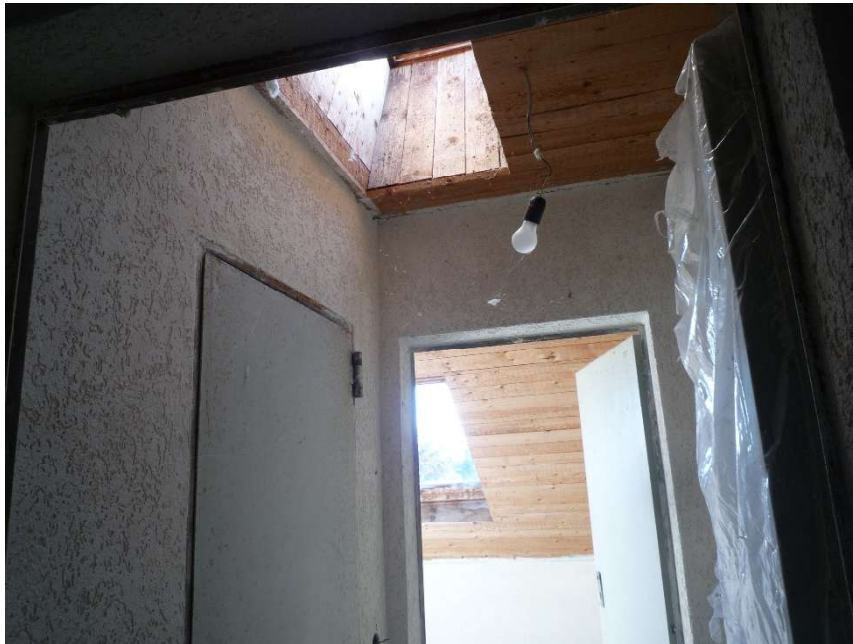
DG-Flur mit Lichtschächten

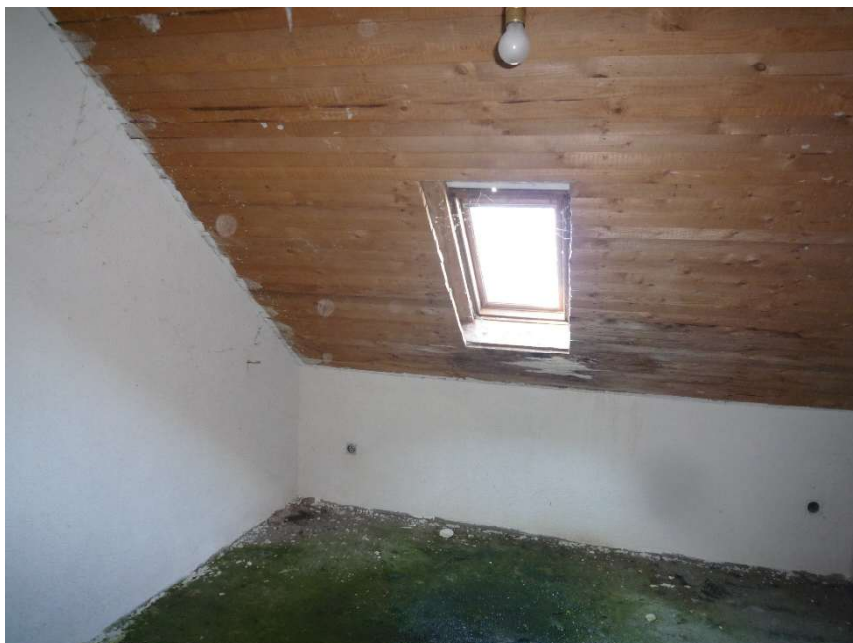
DG-Zimmer im Rohbau

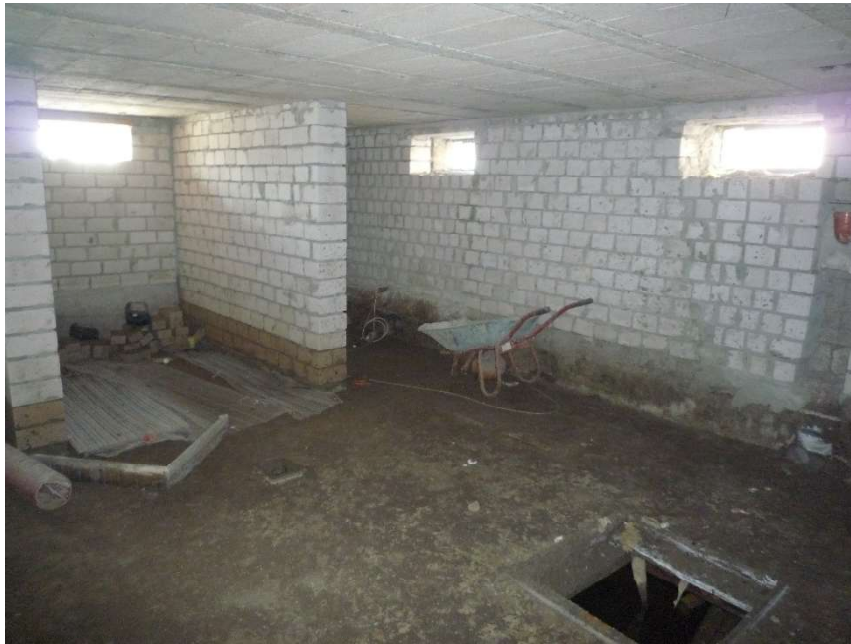
Keller mit Bodenloch im Rohbauzustand

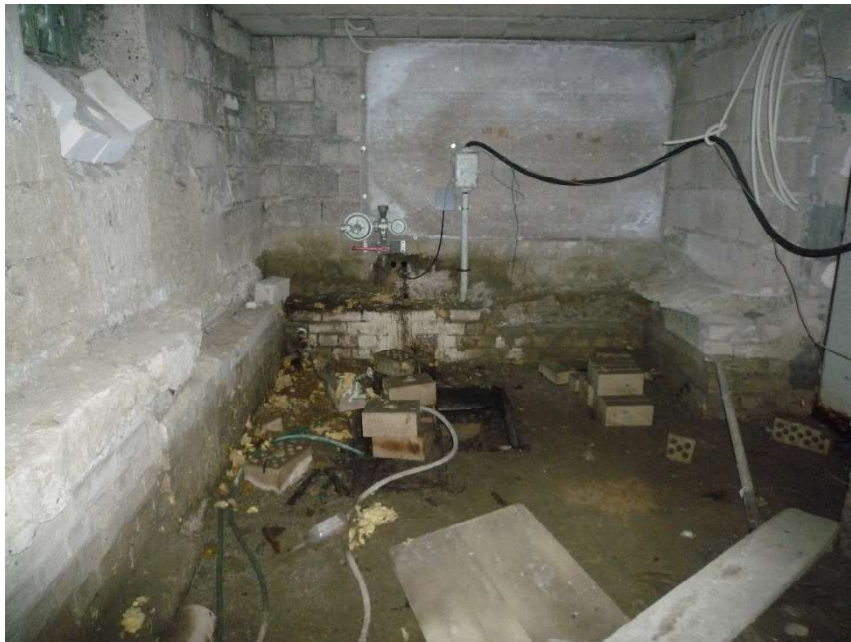
Kellerraum, tlw. Altbestand, tlw. Feuchtigkeitsschäden
