## **Gutachterliche Stellungnahme Nr. G 274.2024**

**im Rechtsstreit:** Zwangsversteigerungssache  
zum Zwecke der Aufhebung einer Gemeinschaft  
betreffend das im Grundbuch von Schwarmstedt Blatt 2045  
unter laufender Nummer 1 eingetragene Grundstück

Als Aufgabe gilt es, in einem schriftlichen Sachverständigengutachten die im Beschluss vom 18.06.2024 genannten Fragen hinsichtlich der Ursachen diverser Feuchtigkeitsschäden im Objekt Königsberger Straße 12a in 29690 Schwarmstedt sowie der voraussichtlichen Höhe der zu Behebung aufzuwendenden Kosten zu klären.

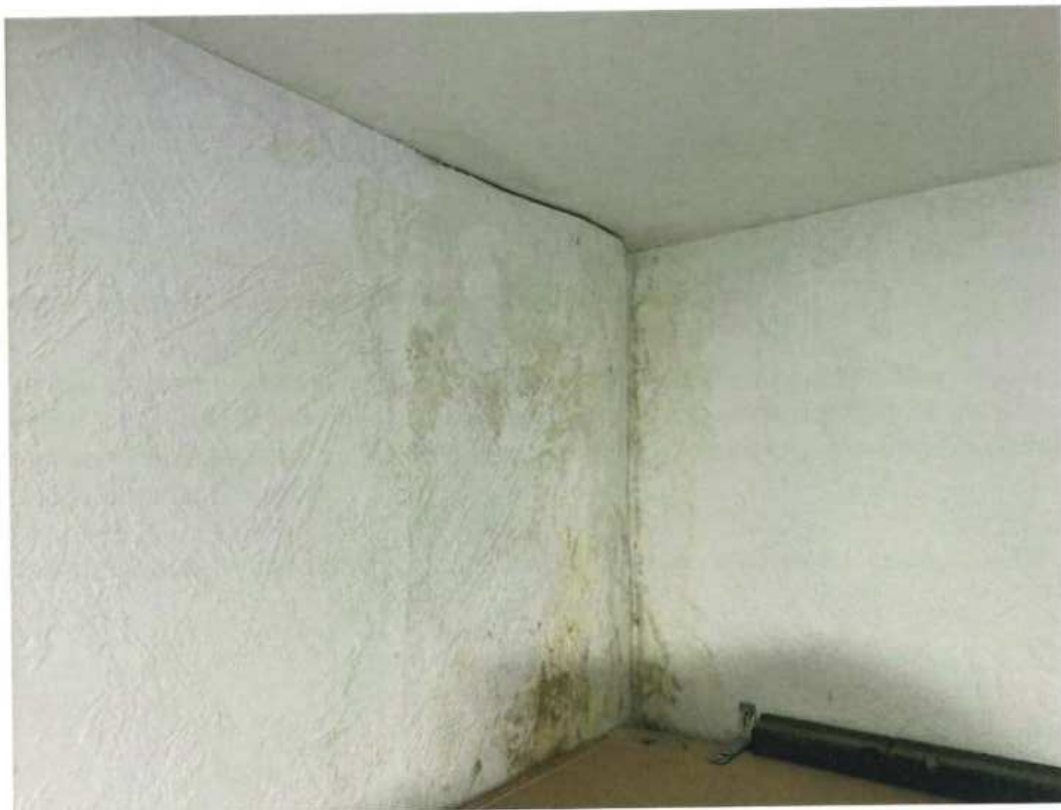
Sowohl im Kinderzimmer, als auch auf dem Flur sind deutlich Schäden aufgrund aktueller oder älterer Durchfeuchtungen zu erkennen. Diese befinden sich am Schornstein beziehungsweise im direkten Umfeld.

**Bild 3:** Raumecke zum Schornstein im Kinderzimmer mit Durchfeuchtungsschäden und Schimmelercheinungen

Die im Dachgeschoss festgestellten Feuchteschäden sind auf Wassereintritte in den Schornstein oder im Bereich des Schornsteins zurückzuführen.  
Grund für den Wassereintritt ist das sanierungsbedürftige Mauerwerk am Schornsteinkopf, in das Niederschlagswasser eindringen und in den Wohnbereich gelangen kann.  
Weiterhin ist es wahrscheinlich, dass Feuchtigkeit durch die Verwahrung im Übergang zur Dachfläche eindringt.

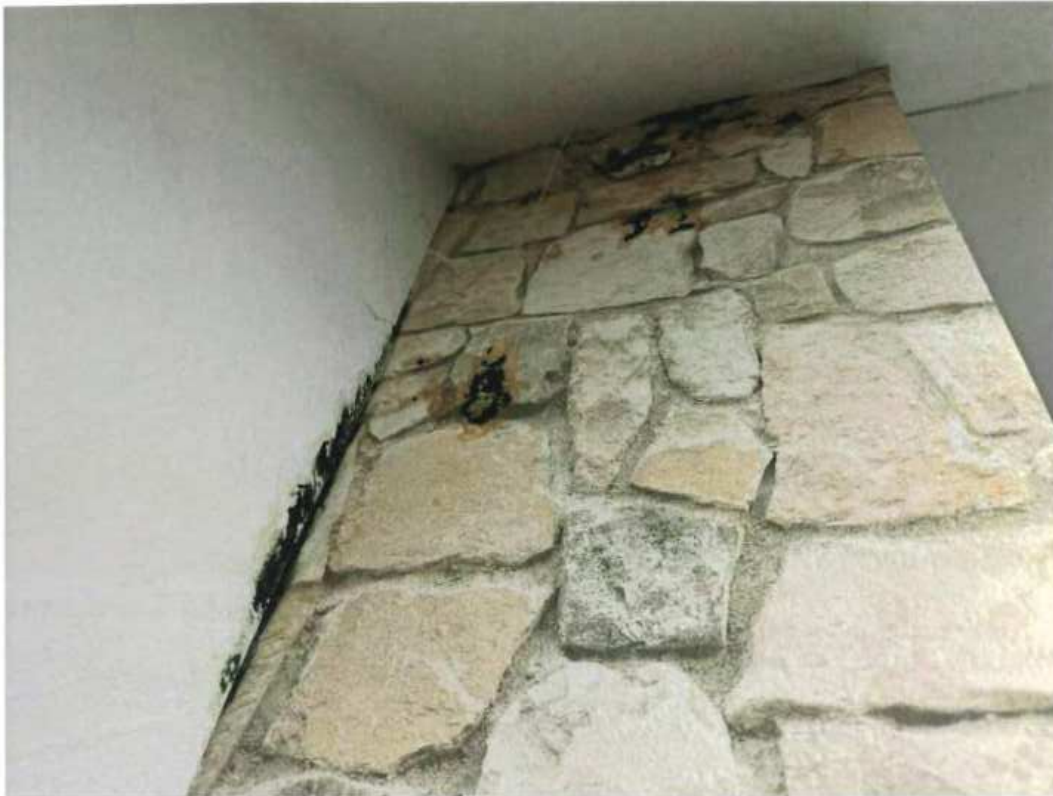
Auch auf dem Flur sind deutliche Schäden aufgrund von Durchfeuchtungen im Bereich des Schornsteins erkennbar.

Der Schornstein wurde mit einer Tapete (Steinmuster) versehen, die Verfärbungen und Ablösungen aufweist.

**Bild 4: Tapezierter Schornstein mit Verfärbungen und Ablösungen**

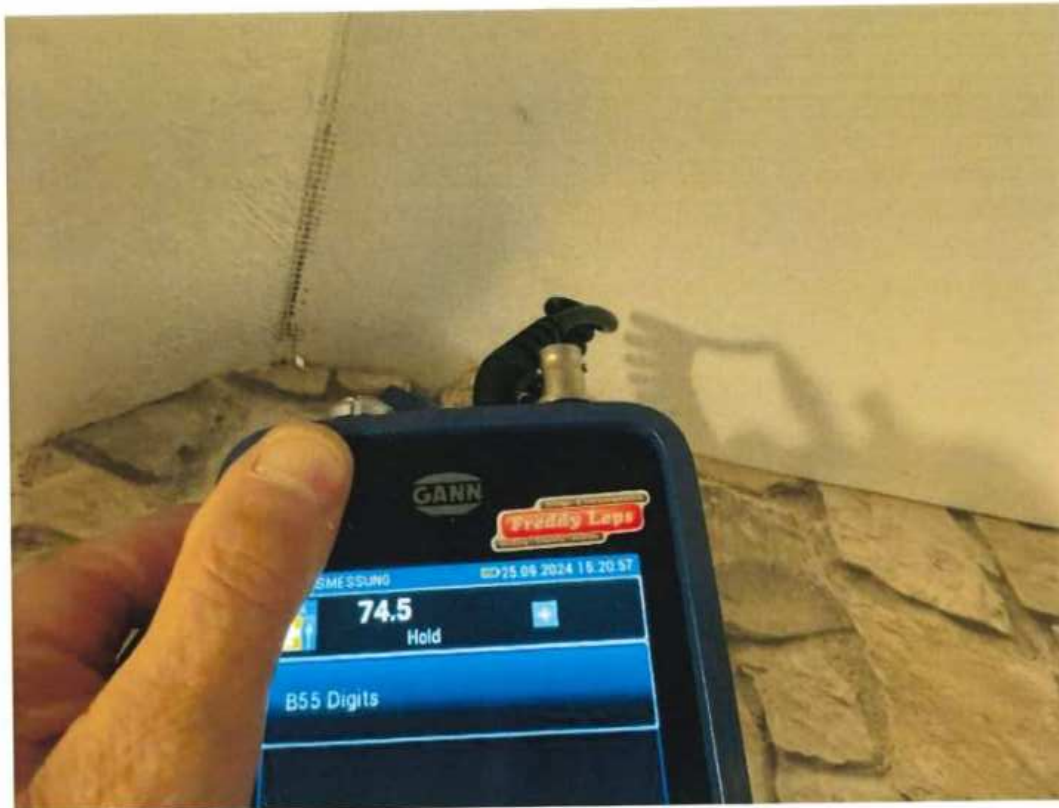
Auf der Bauteiloberfläche sind erhöhte Feuchtegehalte festzustellen. Die Messung wurde mit einem kapazitiven Messgerät durchgeführt und lässt keine direkten Rückschlüsse auf den genauen Feuchtegehalt zu, bietet aber qualitativ eine gute Orientierung zur grundsätzlichen Beurteilung der Situation.

Der gemessene Wert von ca. 74 digits deutet auf eine erhöhte Bauteilfeuchte hin.

Bild 5: Erhöhte Bauteilfeuchte am Schornstein, ca. 74 digits

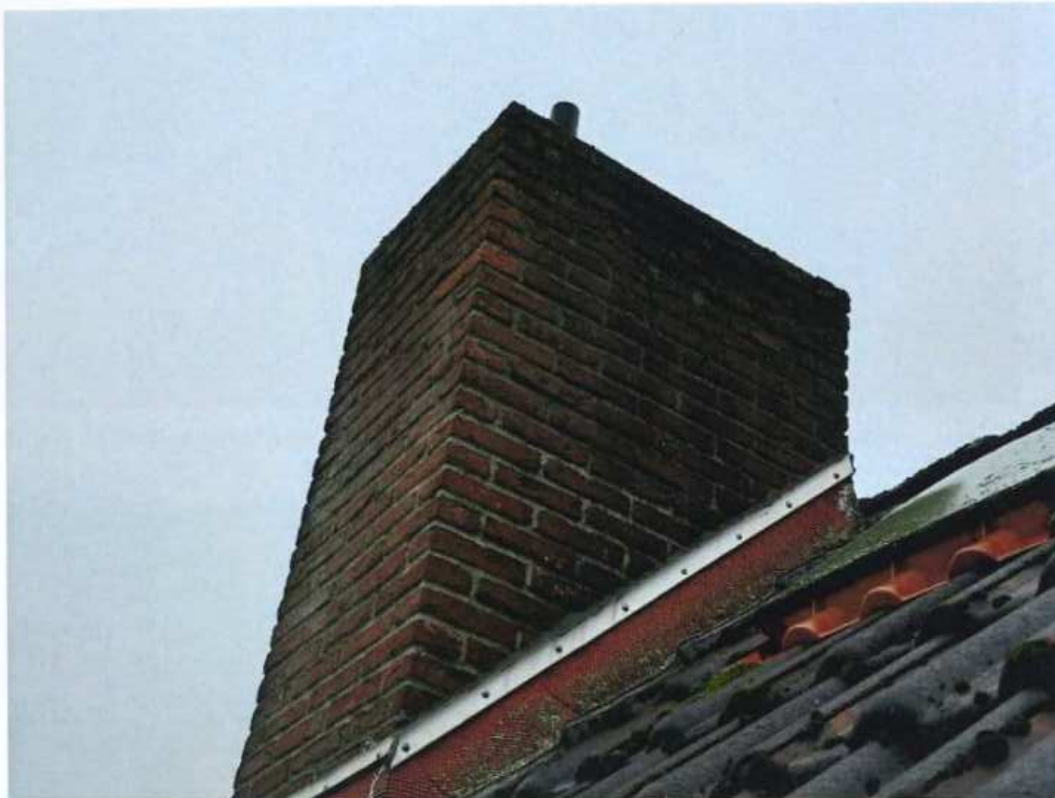
Die seitliche Verkleidung erfolgte mit Verblendsteinen, die Abdeckung mit einer Betonplatte. Eine Überdachung ist nicht vorhanden.

Bild 6: Schornstein mit Verblendmauerwerk und Betonabdeckplatte

Zur Sanierung des Schornsteinkopfes ist eine neue Abdeckung und eine Seitenverkleidung mit Anschluss an das Dach erforderlich.

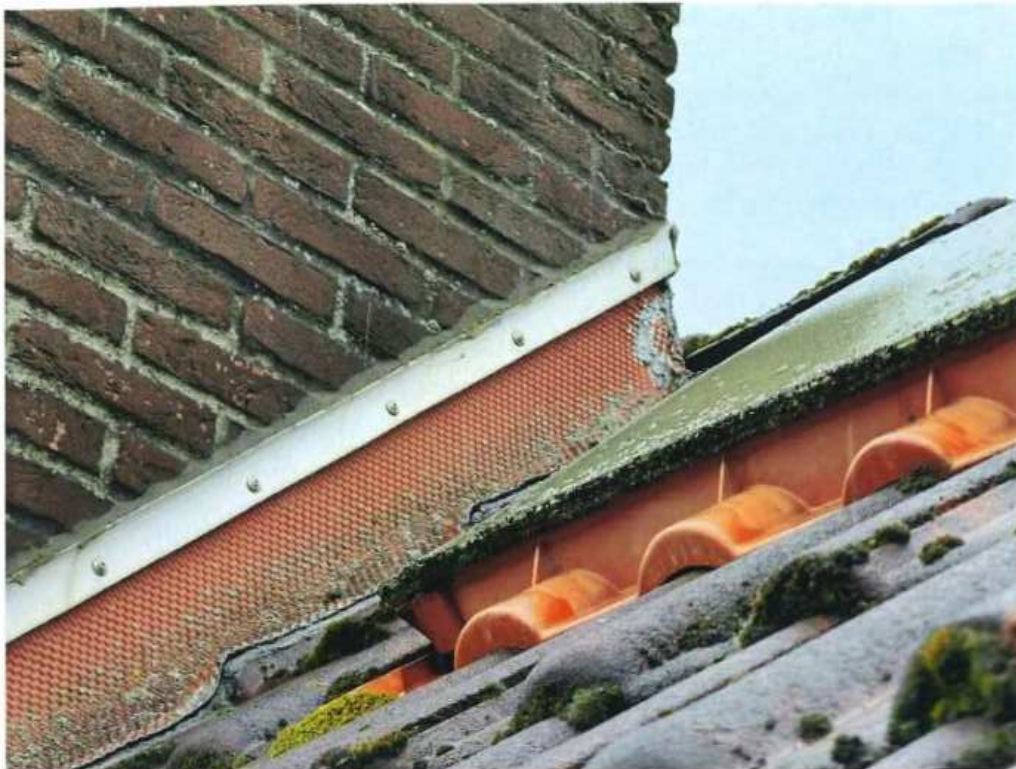
Der seitliche Anschluss an die Dachfläche (Verwahrung) erfolgte mit einem verformbaren Material, wahrscheinlich einem Bleistreifen. Dieser reicht gerade bis auf die erste Krenpe des Dachsteins.

An das Mauerwerk wurde die Abdichtung mit einer Kappleiste und einer Versiegelung (Wartungsfuge) versehen.

Das Verblendmauerwerk ist verwittert und die Fugen sind teilweise freigelegt.

**Bild 7: Seitlicher Anschluss Abdichtung (Verwahrung), verwittertes Mauerwerk**

Gleichzeitig ist die seitliche Verwahrung zu erneuern.

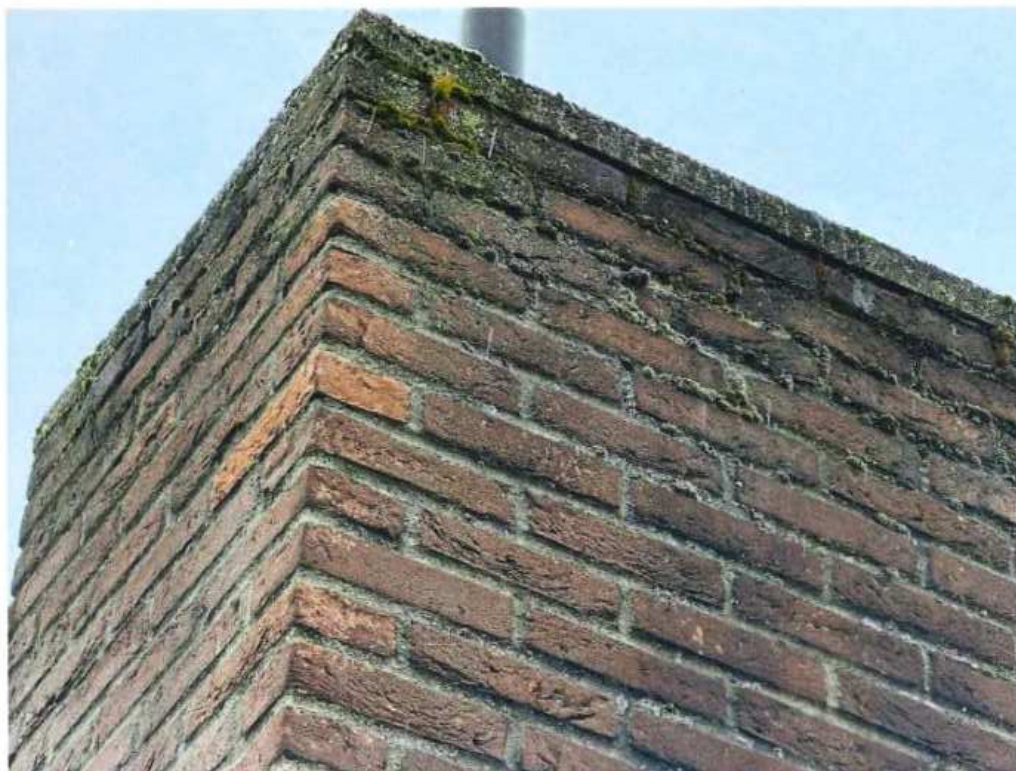
**Bild 8: Schornsteinkopf stark verwittert, ausgebrochene Fugen, Moosbildung**

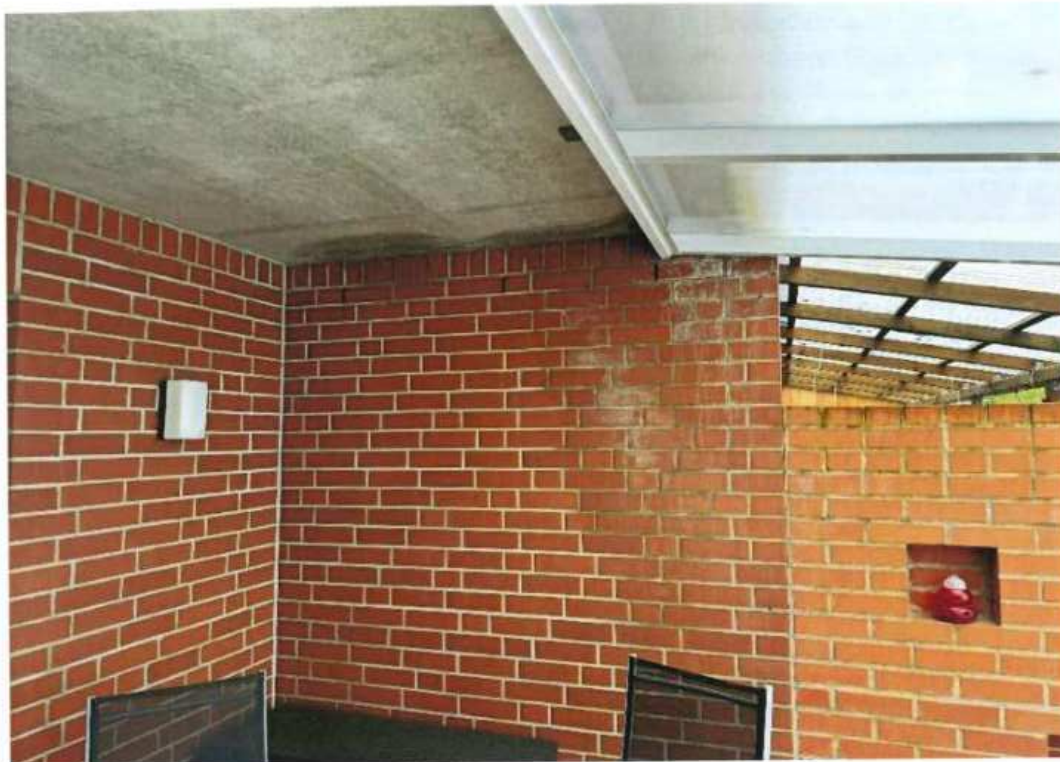
Unterhalb der südlichen Trennwand sind Durchfeuchtungen und Verfärbungen zu erkennen, die direkt unter der Balkonplatte beginnen.

Die Feuchtemessungen ergaben, dass die Bauteile in den optisch erkennbaren Bereichen hohe Feuchtegehalte aufwiesen.

Bild 10: Trennwand Terrasse im EG mit Durchfeuchtungen

Die Durchfeuchtungen an den Terrassenwänden sind auf die mangelhafte Abdichtung und gegebenenfalls in das Mauerwerk eindringende Feuchtigkeit zurückzuführen.  
Auch die Wandanschlüsse der Abdichtung sind erheblich zu niedrig, um dem dahinter befindlichen Mauerwerk einen dauerhaften Schutz zu gewährleisten.

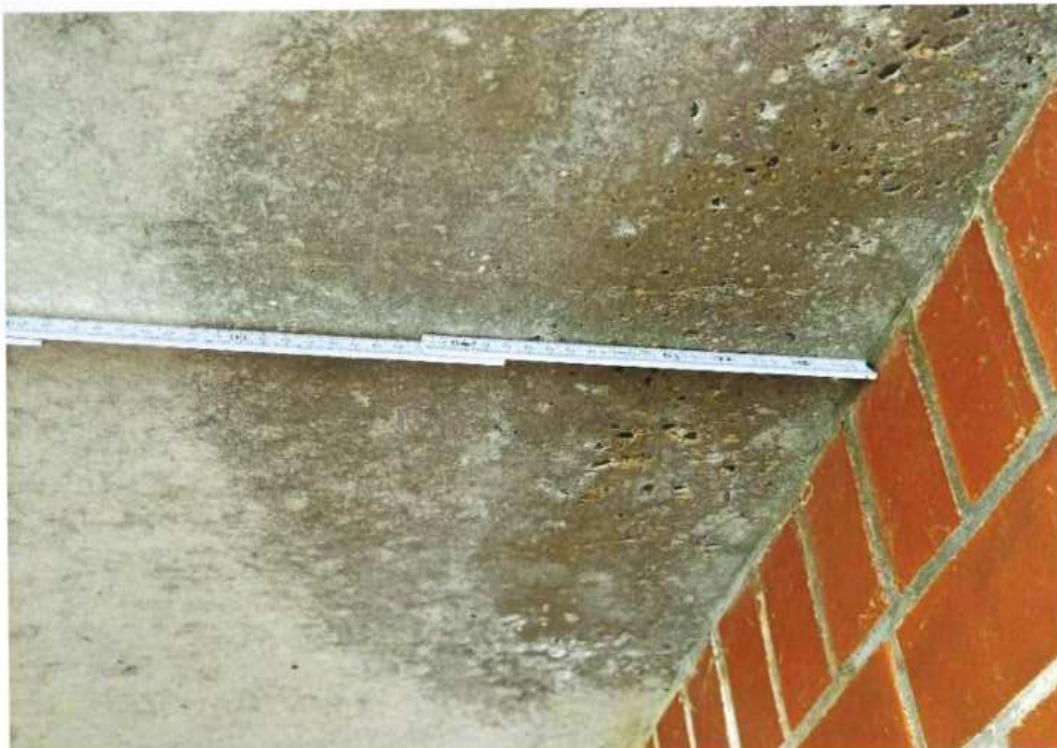
Bild 11: Detail zu Bild 10, Durchfeuchtung Balkonplatte

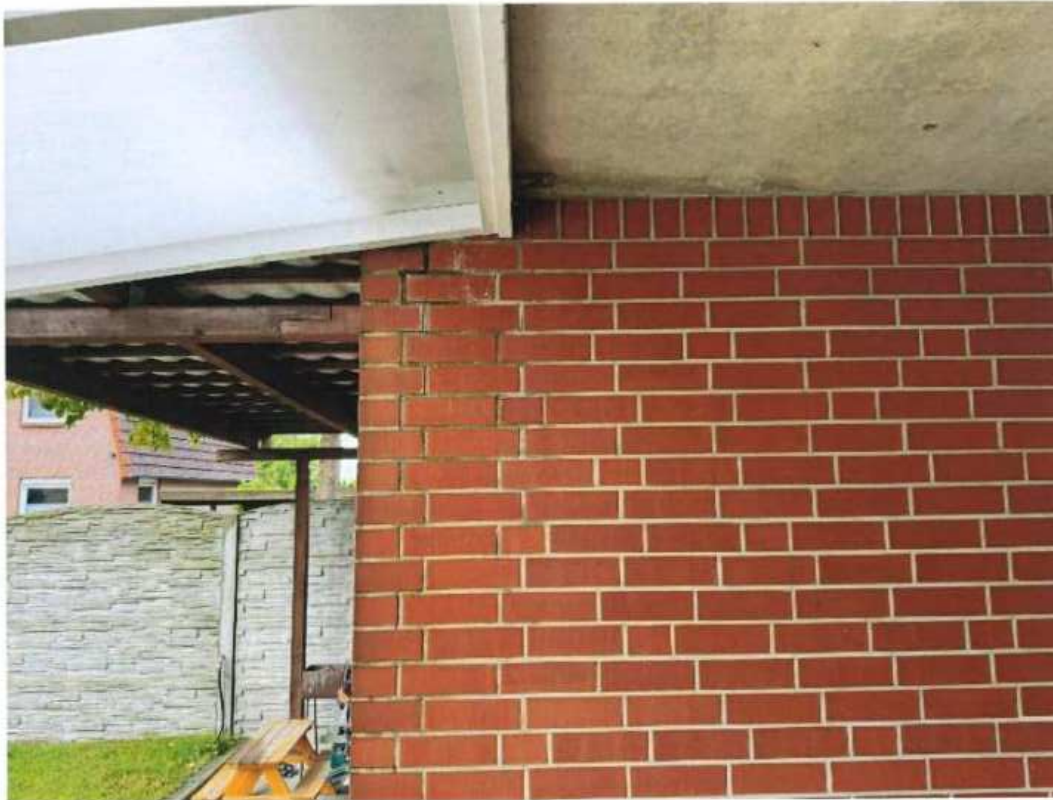
An der Außenseite der nördlichen Trennwand (Giebel) befinden sich auch Durchfeuchtungen, die jedoch weniger ausgeprägt sind und sich auf die linke obere Wandecke beschränken.

Bild 12: Durchfeuchtungen linke obere Wandecke Trennwand zum Giebel

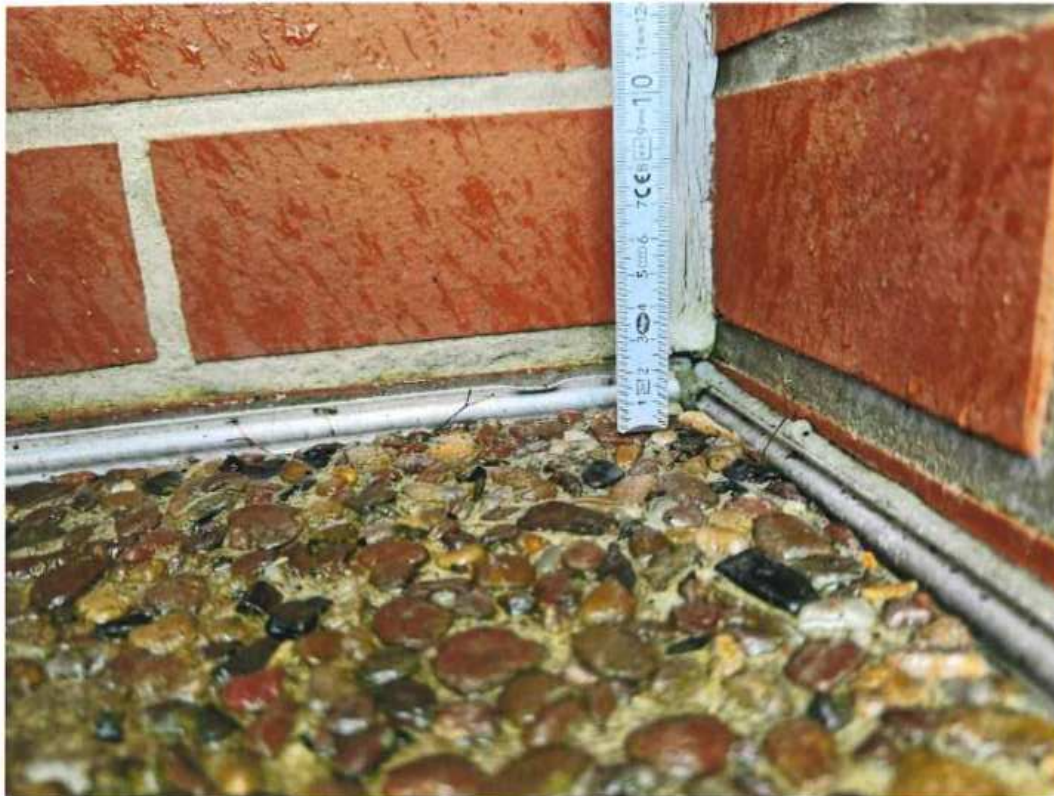
Der Anschluss der Balkonabdichtung an die Wände ist mangelhaft, da die Abdichtung mindestens 15 cm über die wasserführende Schicht (Plattenbelag) geführt werden muss. Vorgefunden wurde eine Höhe von 1 bis 2 cm.

Bild 13: Aufkantungshöhe Abdichtung 1 - 2 cm über Belag

Nach der Vorbereitung des Untergrundes ist eine neue Abdichtung nach DIN 18531 herzustellen.

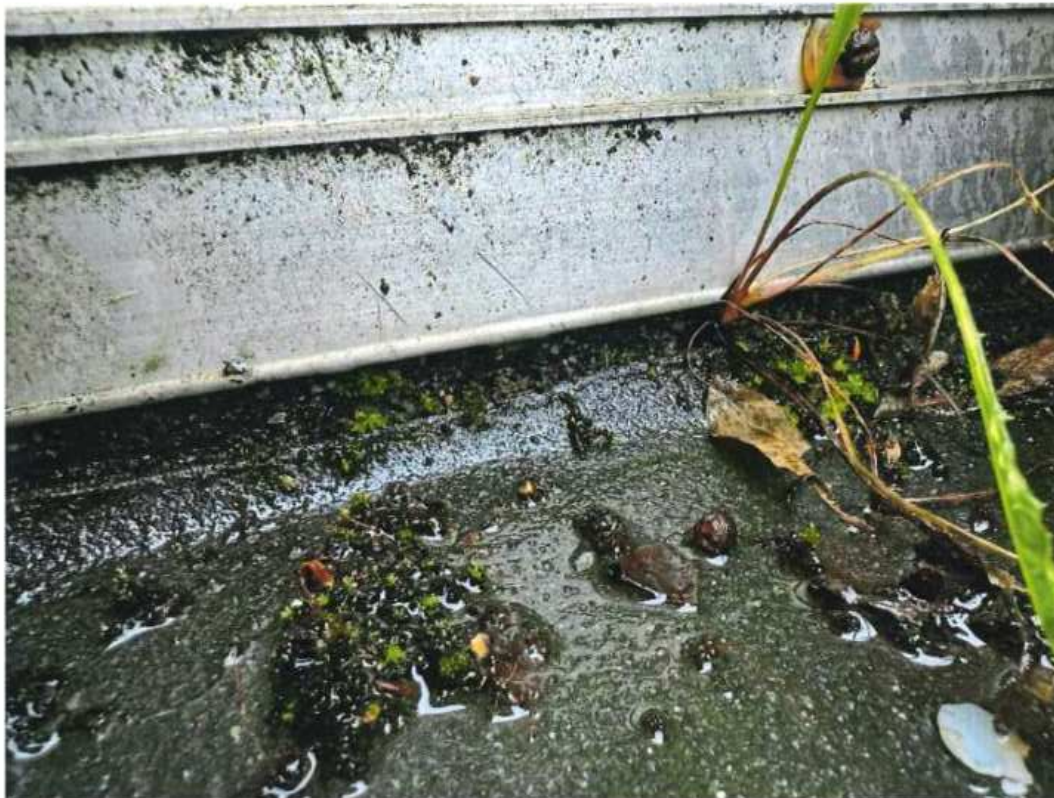
Weiterhin wurde die obere Lage der Abdichtung nicht hinter die Kappleiste geführt und mechanisch befestigt. Dass die Ausführung mangelhaft ist und augenscheinlich undicht, zeigt auch der Bewuchs im Anschlussbereich. Eindringendes Wasser kann somit unter die Abdichtung und bis in die Trennwand der Terrasse im EG gelangen.

Ob ausschließlich auf dieser Seite Wasser eintritt oder auch über die nachbarschaftliche Seite der Wand, kann nicht abschließend beantwortet werden.

**Bild 14: Obere Lage Abdichtung, nicht hinter Kappleiste geführt, Bewuchs im Anschluss**

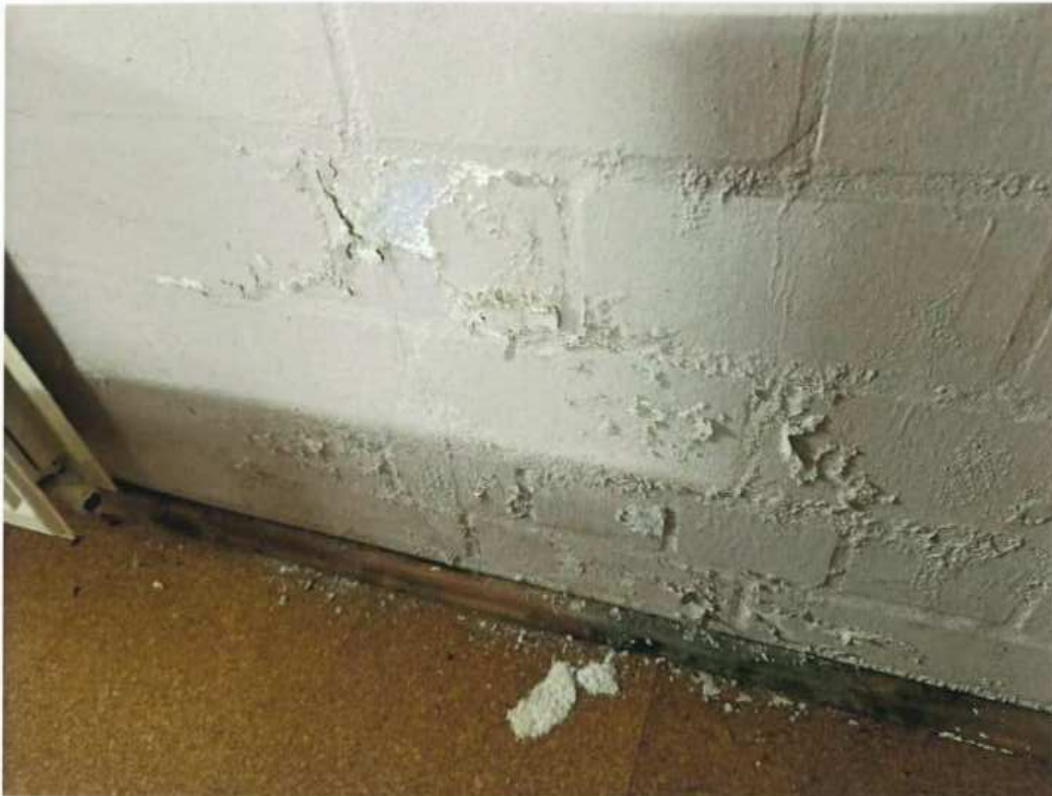
An den Außenwänden sind im unteren Bereich Farbabplatzungen und erhöhte Bauteilfeuchten festzustellen. An der Fußleiste wurde Schimmel vorgefunden.

Bild 15: Kelleraußenwand mit Farbabplatzungen, Schimmelbildung an der Fußleiste

Im Keller deuten die Durchfeuchtungen der Außenwände darauf hin, dass Wasser von außen in die Fuge zwischen Kellerwand und Stahlbetonsohle eindringt.  
Es ist davon auszugehen, dass die Außenwandabdichtung nicht funktionstüchtig ist und die Außenwand nicht vor eindringendem Wasser aus dem anstehenden Erdreich schützt.  
Dieses Wasser steigt dann kapillar in der Wand auf, was die abnehmenden Feuchtwerte von unten nach oben erklärt.  
Ob gleichzeitig auch in der sonstigen Wandfläche Schäden in der Abdichtung vorliegen, kann nicht ausgeschlossen werden.

Um die Durchfeuchtungen im Keller zu bearbeiten, wird davon ausgegangen, dass eine Innenabdichtung im unteren Wandbereich eine den Schäden entsprechende Maßnahme wäre. Es wird davon ausgegangen, dass die an das Erdreich grenzenden Außenwände mit einem Übergang zur Gebäudetrennwand abgedichtet werden, jedoch nicht die gesamte Gebäudetrennwand (Gesamtlänge ca. 28 m). Die Ausführung hat nach jeweiligen Herstellervorgaben zu erfolgen.

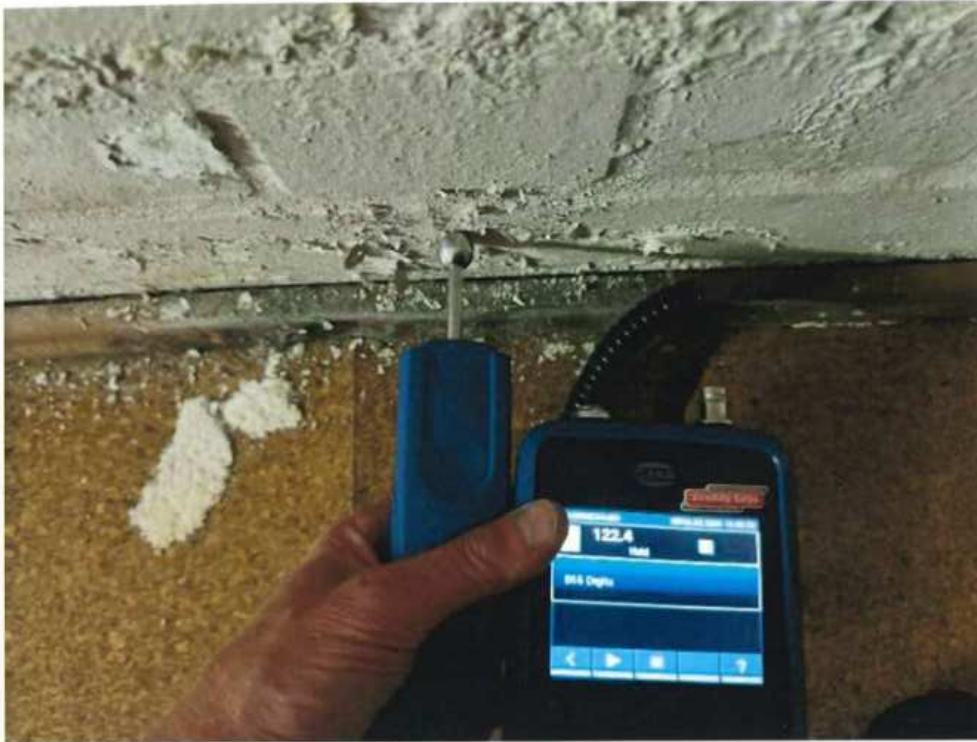
**Bild 16: Sehr hohe Bauteilfeuchte im unteren Wandbereich**

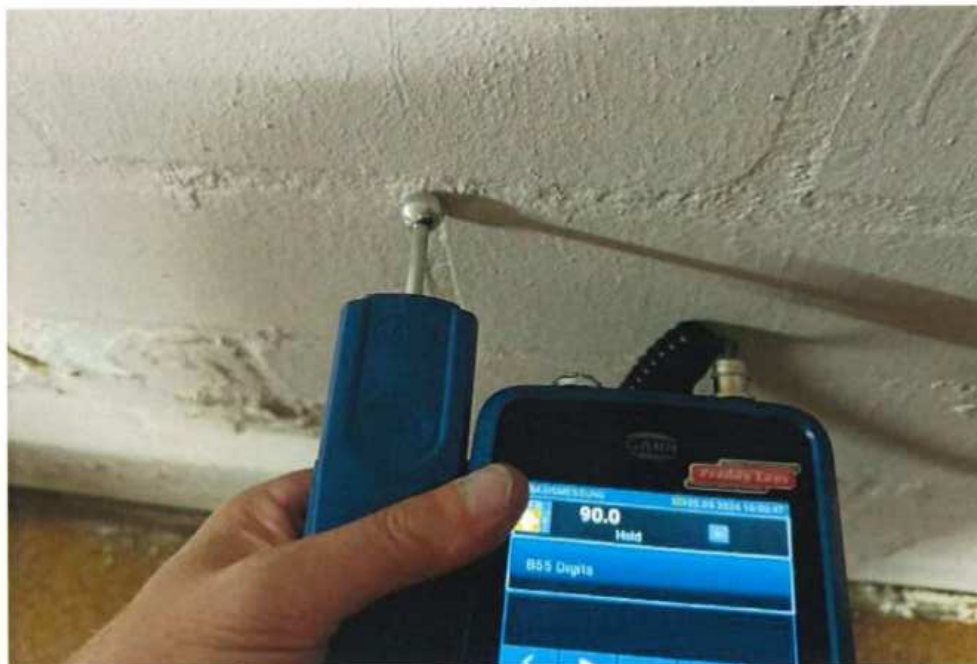
Mit zunehmender Wandhöhe nehmen die Feuchtwerte ab, sind aber auch in ca. 50 cm Höhe noch als erhöht zu betrachten.

**Bild 17: Feuchtemessung in ca. 50 cm Wandhöhe**

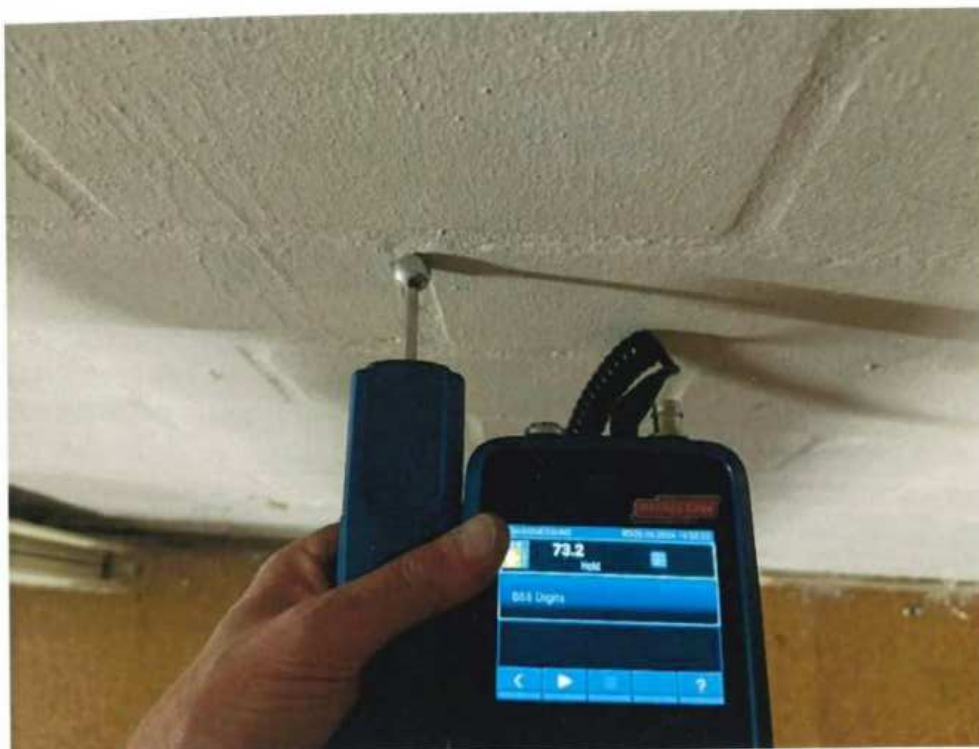
Ab einer Höhe von ca. 1 m befinden sich die Werte im Bereich der üblichen Ausgleichsfeuchte.

Bild 18: Feuchtemessung in ca. 1 m Wandhöhe

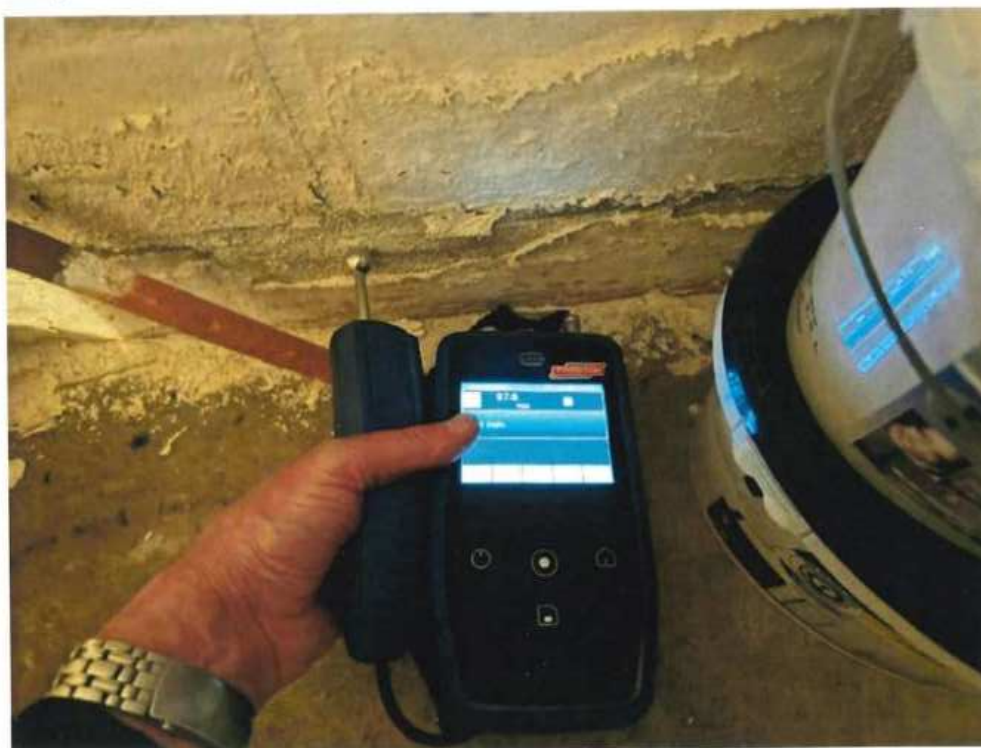
Vergleichbare Umstände finden sich auch in benachbarten Außenwandbereichen, beispielsweise im Heizungsraum.

Bild 19: Hohe Bauteilfeuchte im unteren Wandbereich des Heizungsraumes
