KURZGUTACHTEN
2025-398
Geschäftsnummer: 6 K 2/25

über den Verkehrs- / Marktwert gemäß § 194 BauGB des mit einem ehemaligen Alten- und Pflegeheim bebauten Grundstücks „Parkstraße 9 und 11“ in 49214 Bad Rothenfelde

Wertermittlungsobjekt: ehemaliges Alten- und Pflegeheim, Parkstraße 9 und 11, 49214 Bad Rothenfelde,
 Wertermittlungsstichtag: 13.10.2025

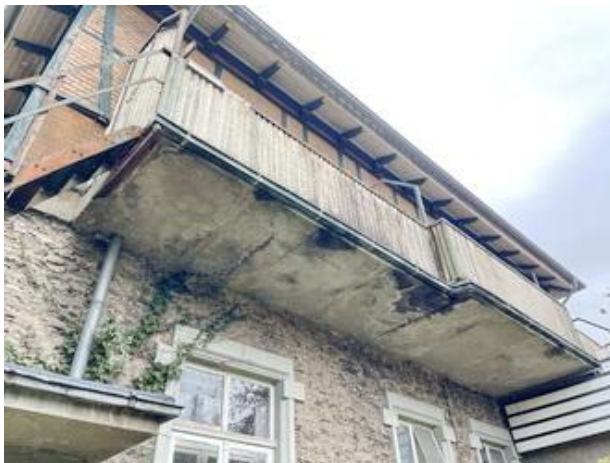
Unterseite des Balkons

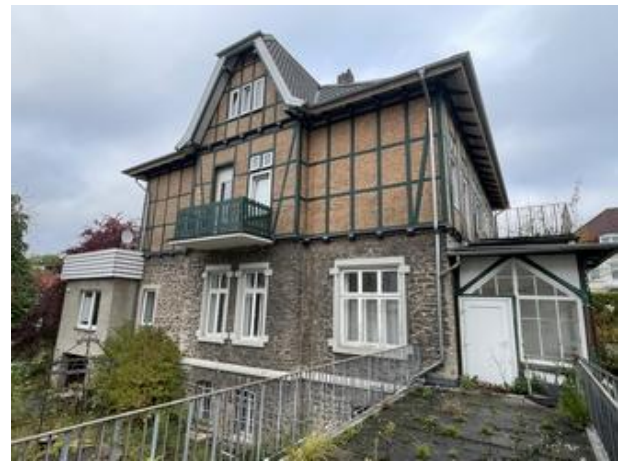
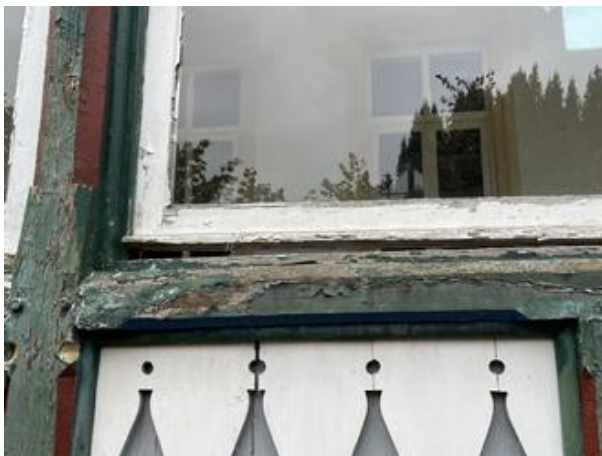
Beispielhaft für den Zustand der Holzkonstruktionen im gesamten Objekt

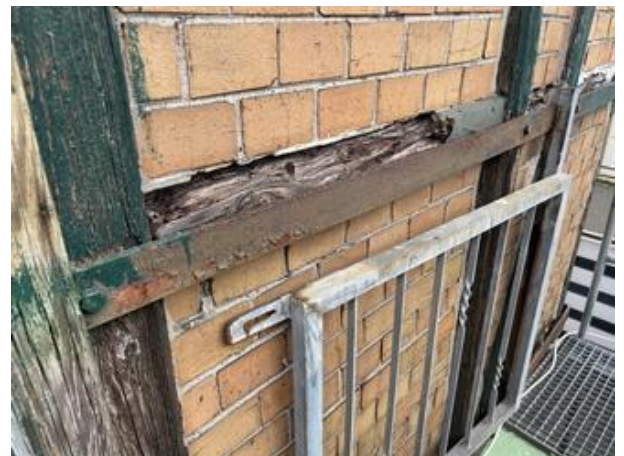
Beispielhaft für den Zustand des Fachwerks

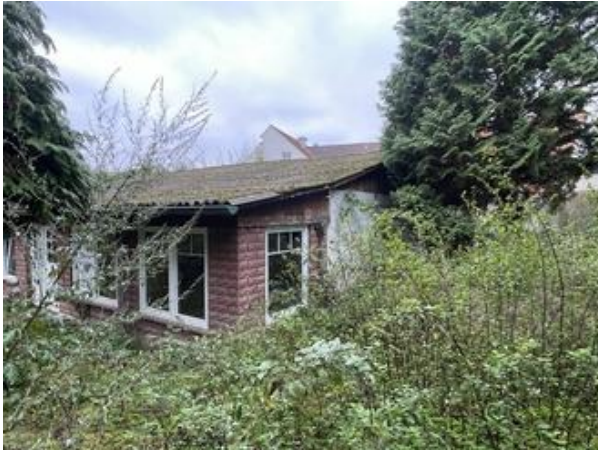
**Baukörper (ehem. Stall) auf dem Grundstück
Parkstraße 11**

| Art des Gebäudes | ehemaliges Stallgebäude - Abriss |

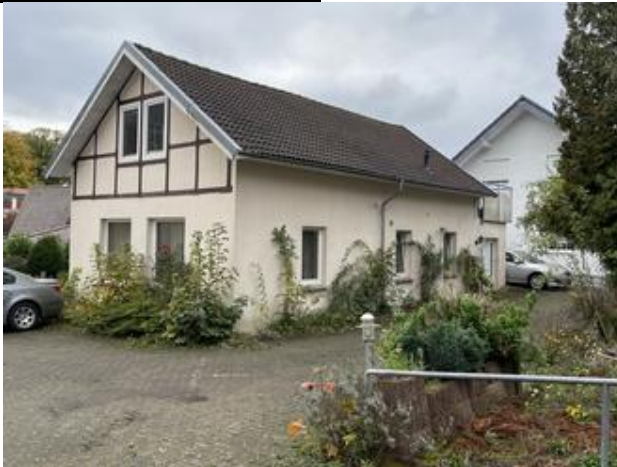
**Remise über das Grundstück Parkstraße 9 zu
Erreichen - Nordwestansicht**

| Gebäudezustand | Lt. Aussage des Teilnehmers am Ortsbesichtigungstermin sind die Räume feucht. |
