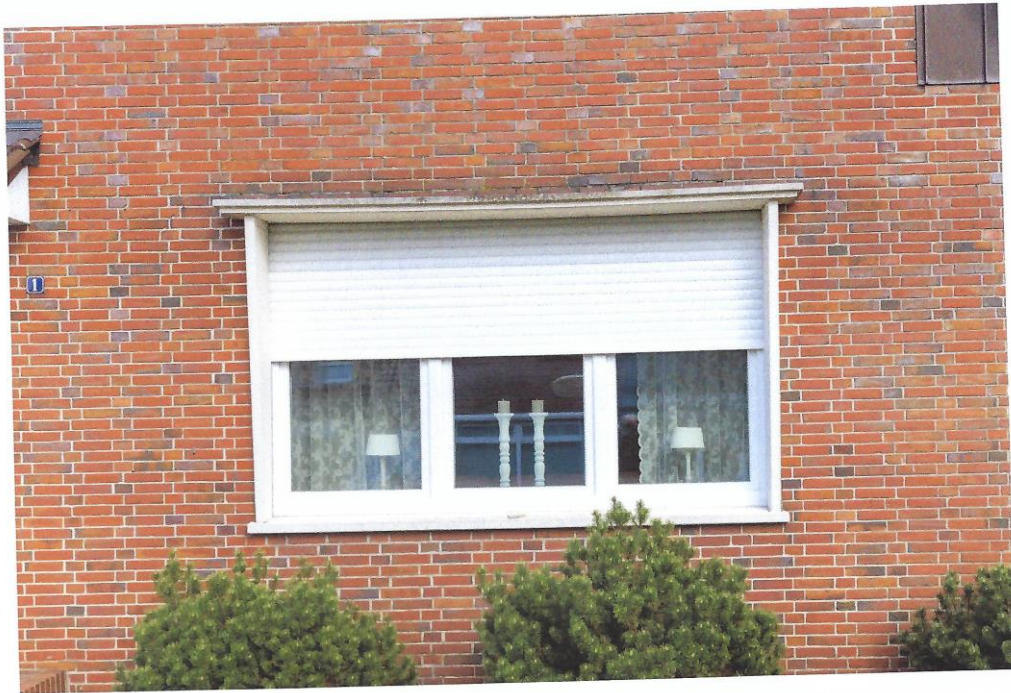
Abb. 7: durchhängender Kunststein-Sturz Wohnzimmerfenster

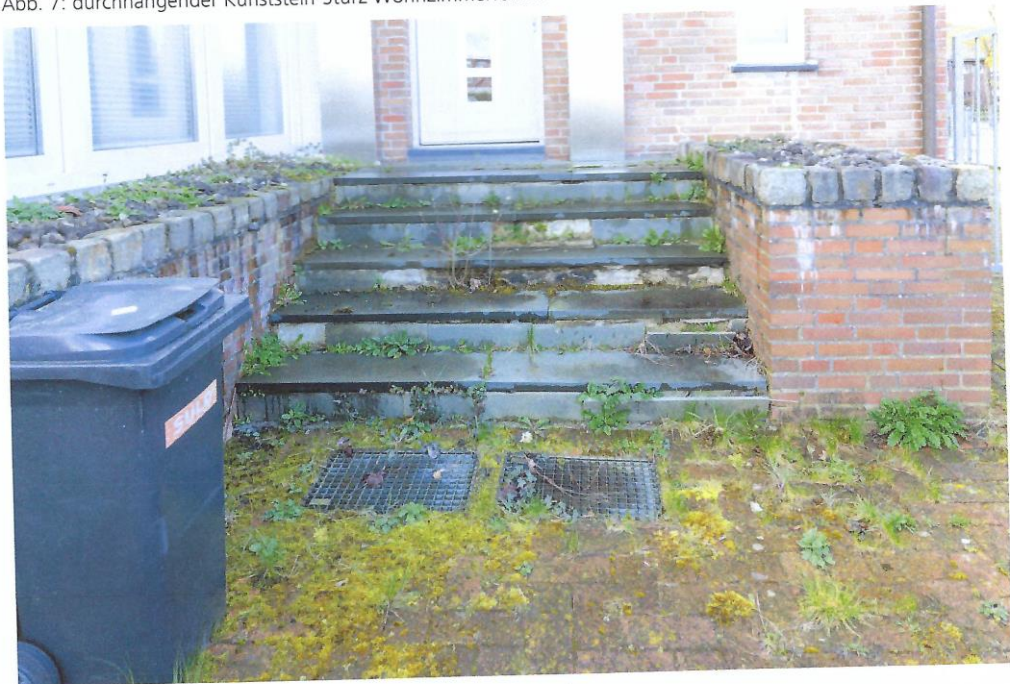
Abb. 8: Außentreppe gartenseitig (bedarf einer Kernsanierung)
