- Amtsgericht Stadthagen

- 8 K 18/24

- Wohnhaus, Bergstr. 2, Waltringhausen

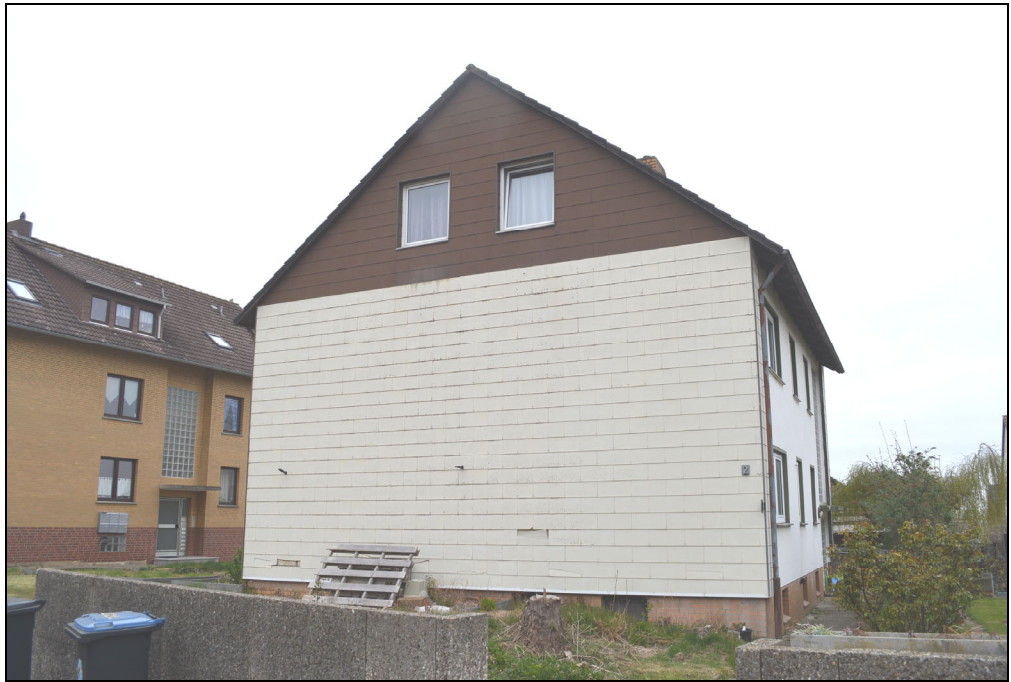
Bild 1 oben: Straßenfrontansicht Wohnhaus

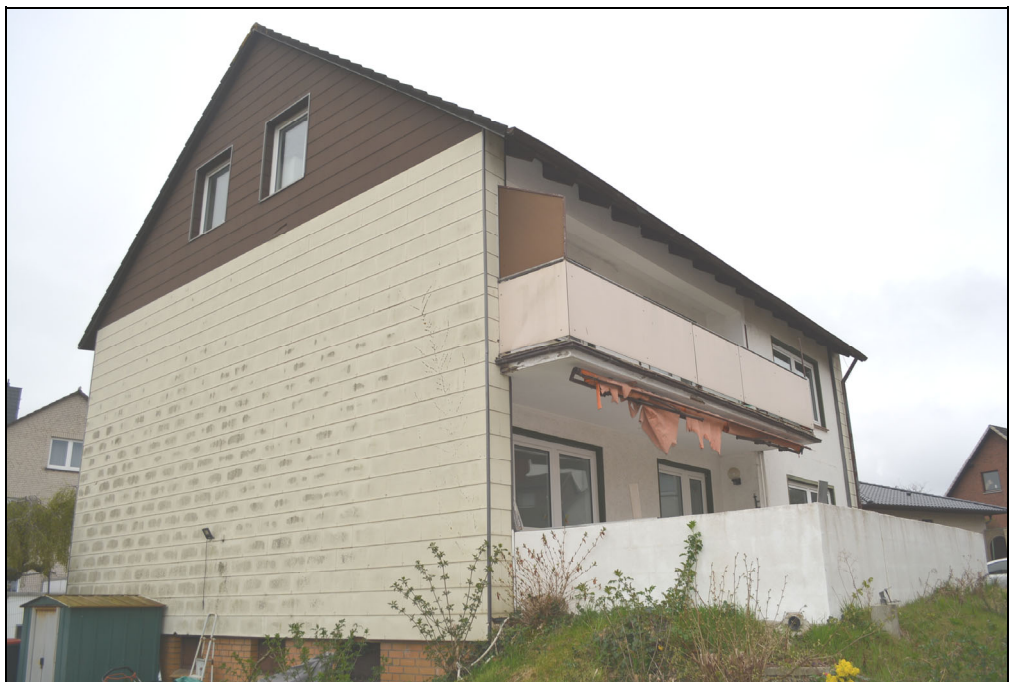
- rohbauähnlicher Zustand im EG
- starke Korrosionsspuren an Balkonkragplatte
- im Innenbereich liegen an mehreren Stellen Feuchte- und Schimmelmerkmale vor
- Schäden an der Außenfassade

Bild 2 unten: Rück- und Balkon- / Terrassenseitenansicht
