# Exposé

## GUTACHTEN

**Am Kloster 4, 37619 Kemnade**

**bebaut mit einem Zweifamilien-Reihenhaus mit rückwärtigen Anbauten /  
Nebengebäuden**

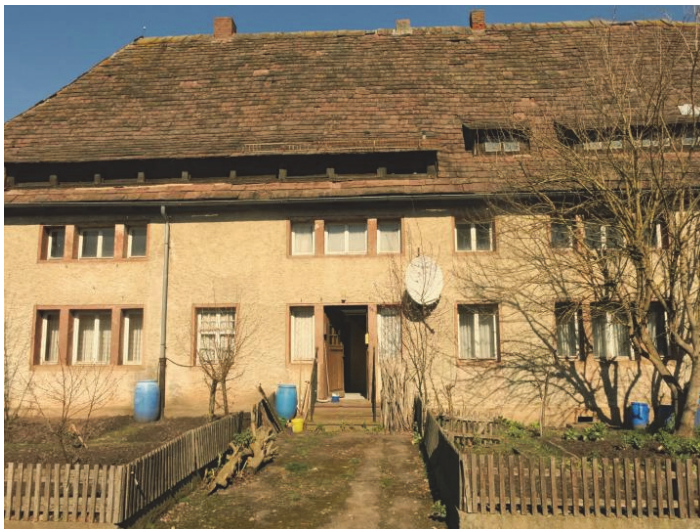
### Hauptgebäude „Reihenhaus“

- 2-geschossiges Gebäude
- Überwiegend unterkellert (zwei parallele Gewölbekeller)
- Dachgeschoss nicht ausgebaut
- Außenwände in Mauerwerk, Innenwände tlw. Fachwerk;
- KG mit Bruchsteingewölbe, übrige Decken als Holzbalkendecken
- Satteldach mit Schleppgauben und westseitig Krüppelwalm
- Urbaujahr um 1600, kleiner Anbau 1962

Äußerlich wirken die Gebäude inzwischen deutlich überaltert mit erheblichem Sanierungsbedarf an Fassadenputz und -bekleidungen, an Fenstern und Außentüren sowie an Dacheindeckungen und Dachentwässerung. Die Sandstein-Dacheindeckung zeigt starken Moosbewuchs, verschobene und fehlende Platten; mehrere Dachluken und Schleppgauben sind stark verwittert. Hier besteht dringender und zeitnaher Handlungsbedarf, um gravierende Feuchteschäden zu verhindern bzw., einzugrenzen!

Die Nordfassade zeigt großflächige Putzfehlstellen und freiliegendes Bruchsteinmauerwerk, der Veranda-/WC-Anbau (1962) befindet sich in stark überaltertem Zustand mit starken Schimmelschäden im OG.

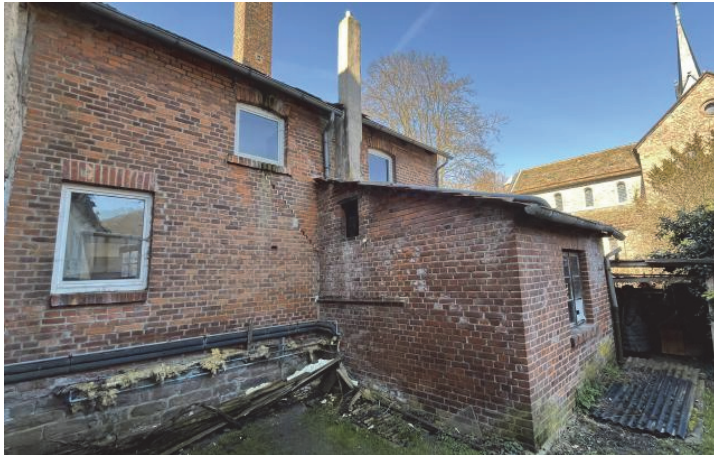
### Anbau

- Überwiegend 2-geschossiges Gebäude
- nicht unterkellert
- Obergeschoss einfachst ausgebaut (niedrige Nebennutzflächen)
- Mauerwerksbau mit Holzbalkendecken
- Satteldach, Anbau als Pultdach
- Urbaujahr geschätzt um 1900, eingeschossige Erweiterung in 1928

Der Klinker-Anbau (Bj. um 1900) weist einen deutlichen vertikalen Setzungsriss auf, im OG wurde massiver schwarzgrüner Schimmelbefall festgestellt und die Dacheindeckung und der Dachstuhl – insbesondere über dem Heizungsraum – sind marode.

Ein Rückbau (Abbruch) des Anbaus erscheint hier als überlegenswerte Option, da eine Sanierung in Bezug auf den Nutzwert als wirtschaftlich kritisch bewertet wird.

Eine Rückbaugenehmigung für den Anbau wird als wahrscheinlich angenommen, dennoch wäre die Untere Denkmalbehörde vorab zu Rate zu ziehen!
