## **Zusammenfassung**

der Verkehrswertermittlung gem. § 194 BauGB über das **Zweifamilienhaus mit Garage**  
mit der Anschrift

**Carl-Orff-Straße 5 in 49584 Fürstenau**

Geschäftsnummer 9 K 3/25

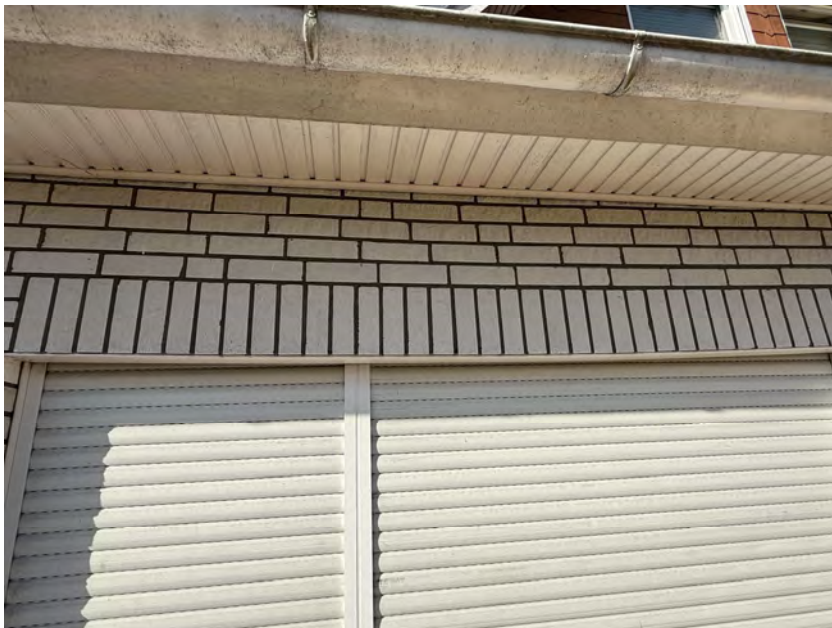
Die Außenwände sind als mehrschalige Mauerwerkskonstruktion mit Vormauerziegeln ausgeführt. Die Fassadenoberflächen befinden sich in einem gepflegten, baujahrestypischen Zustand. Augenscheinlich weisen die Stürze auf der Giebelseite über dem Fenster sowie der Terrassentür Verbiegungen auf.

- Verbiegung Fenstersturz Giebelseite über Fenster und Terrassentür
- Ortgänge Holz verwittert

Durchbiegung des Fenstersturzes, Terrasse

Für die vorstehenden Positionen wird im Rahmen der besonderen objektspezifischen Grundstücksmerkmale (s. Kapitel 2.4 Besondere objektspezifische Grundstücksmerkmale) ein pauschaler Abschlag wertmindernd berücksichtigt.

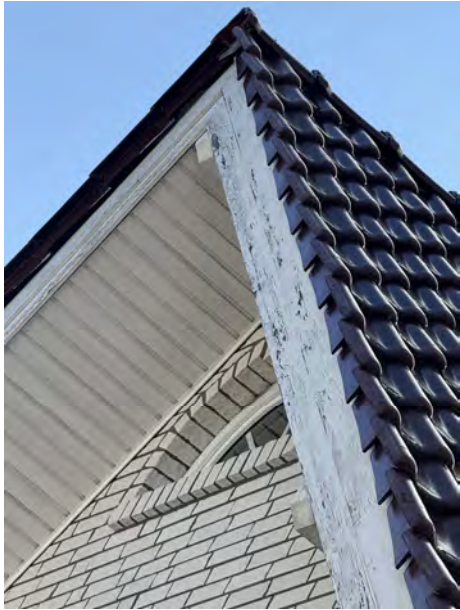
Verwittertes Holz am Ortgang
