Datum: 23.08.2023  
Az.: 6329/2023

## **Kurzexposé**

zum Gutachten über den Verkehrswert (Marktwert)  
für das mit einer  
**Gewerbehalle bebaute Grundstück**  
**in 27619 Schiffdorf, Erikaweg 4**

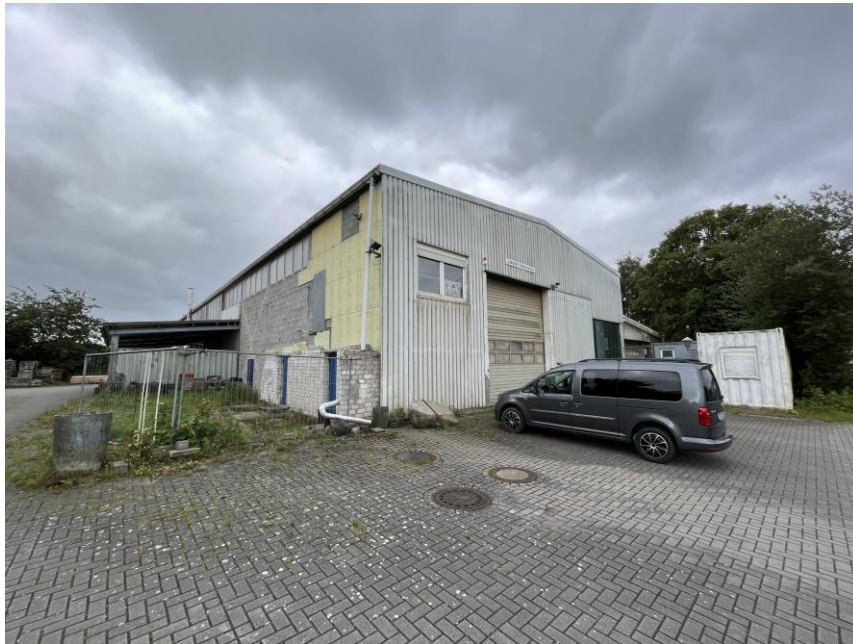
Bild 1:      Straßenansicht des Bewertungsobjekts

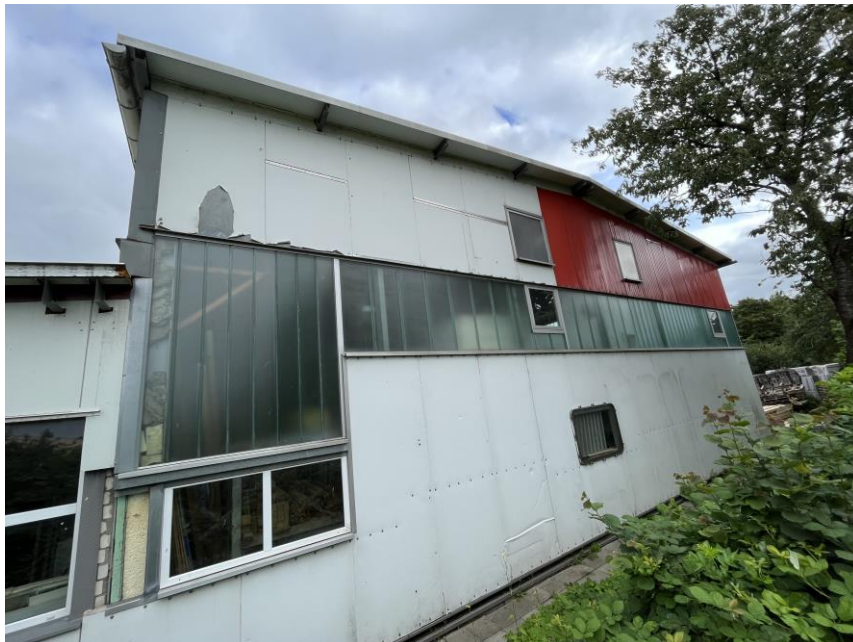
Bild 2:      Rückansicht des Bewertungsobjekts

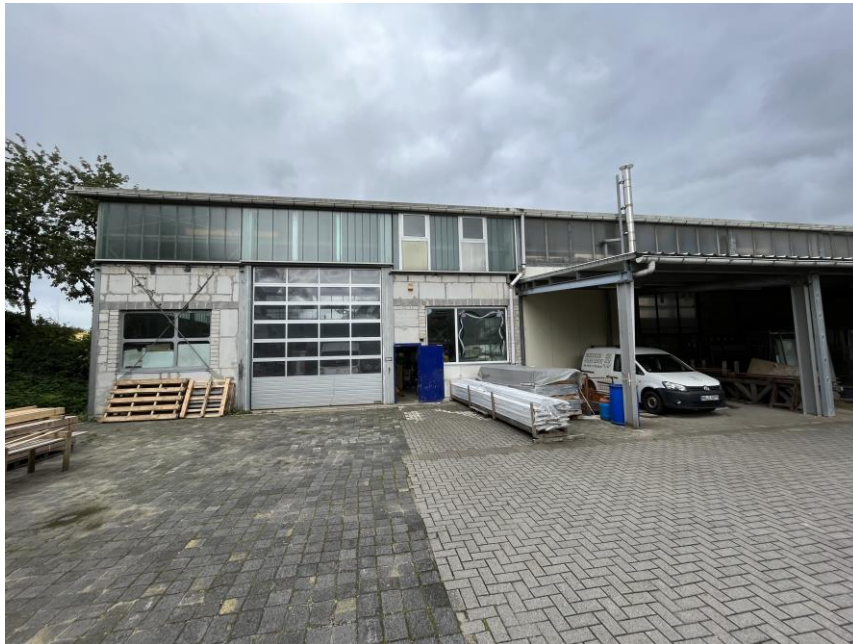
Bild 3:      Seitenansicht der hinteren Halle mit Schleppdach

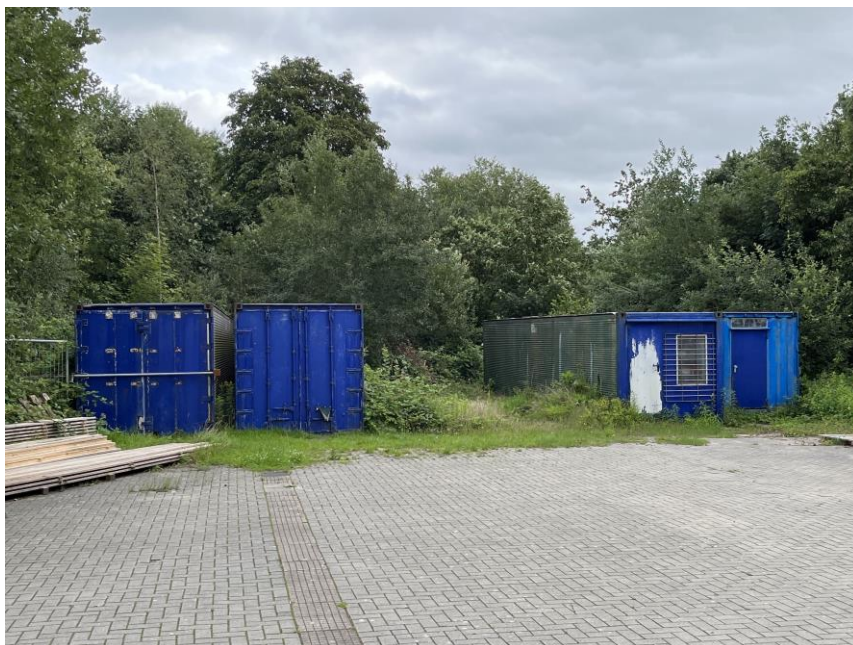
Alte Sanitär- und Aufenthaltscontainer als Sozialräume, nicht mehr zeitgemäß, teilweise defekt.  
ca. fünf ehemalige Kühlcontainer 40ff genutzt als Lager

Bild 4:      Lager-Container auf der hinteren Grundstücksfläche
