Datum: 22.08.2024
Az.: 6428/2024

Kurzbeschreibung

zum Gutachten für das mit einem
Einfamilienhaus bebaute Grundstück
in 27612 Loxstedt, Ringstraße 74

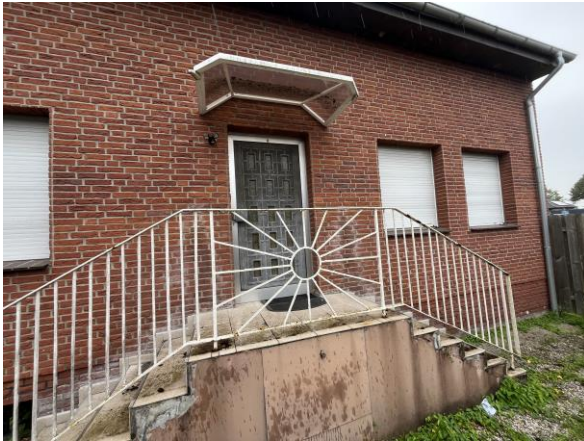
Bild 3: Ansicht des Hauseingangsbereichs

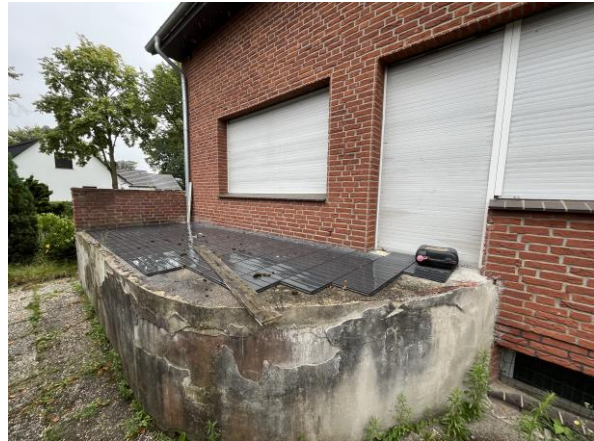
Bild 4: Ansicht der Terrasse

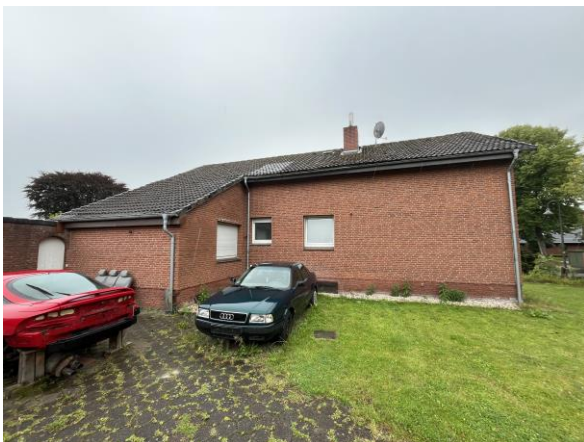
Bild 5: Seitenansicht vom Hof mit Schrottautos

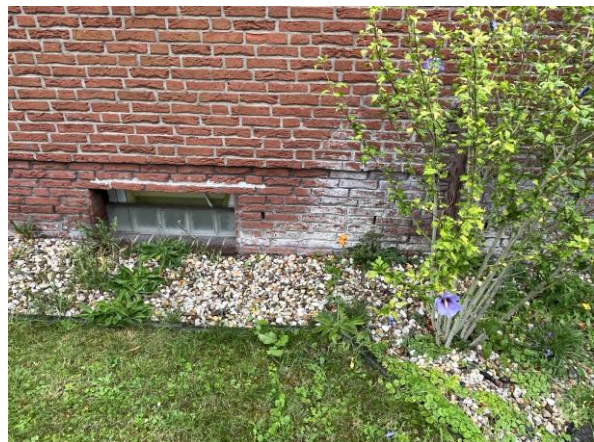
besondere Bauteile:	Eingangstreppe, Terrasse
Besonnung und Belichtung:	ausreichend
Bauschäden und Baumängel:	Feuchtigkeitsschäden an Verblendmauerwerk; Terrassenumrandung fehlt, Belag und Mauerwerk schadhaft
wirtschaftliche Wertminderungen:	mangelnde Wärmedämmung, mangelnder Schallschutz
Allgemeinbeurteilung:	Der bauliche Zustand ist befriedigend. Es besteht ein erheblicher Unterhaltungsstau und allgemeiner Renovierungsbedarf, so weit von außen erkennbar.

Bild 6: Schäden an der Verblendung
