Datum: 07.01.2025  
Az.: 6442/2024

## Kurzexposé

zum Gutachten über den Verkehrswert

für das mit einem Einfamilienhaus bebaute Grundstück in  
27612 Loxstedt, Ringstr. 169

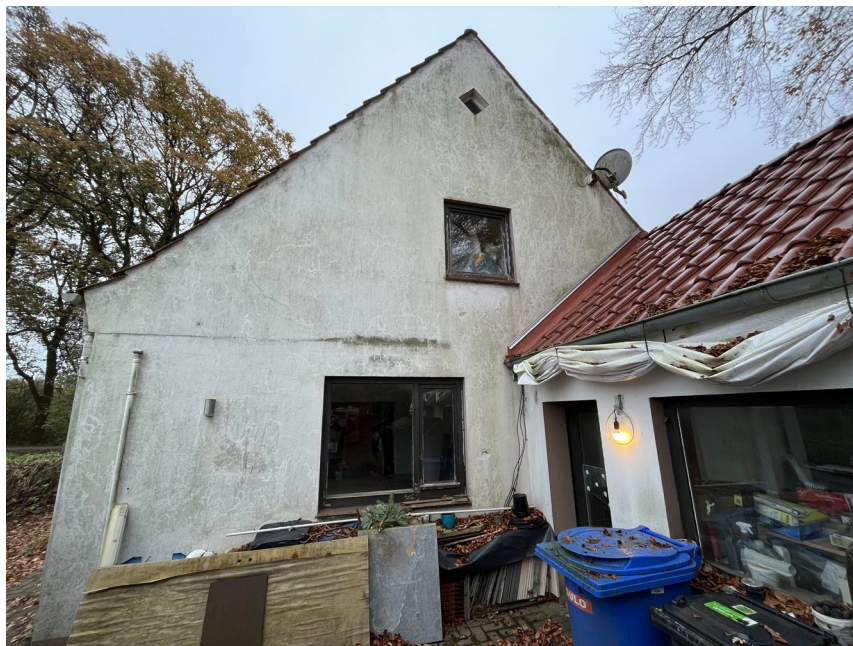
Bild 2: Rückansicht mit Anbau
