## **K u r z z u s a m m e n f a s s u n g**

**Geschäftsnummer** 14a K 16/24

**Wertermittlungsobjekt** Cramerstr. 64, 27749 Delmenhorst

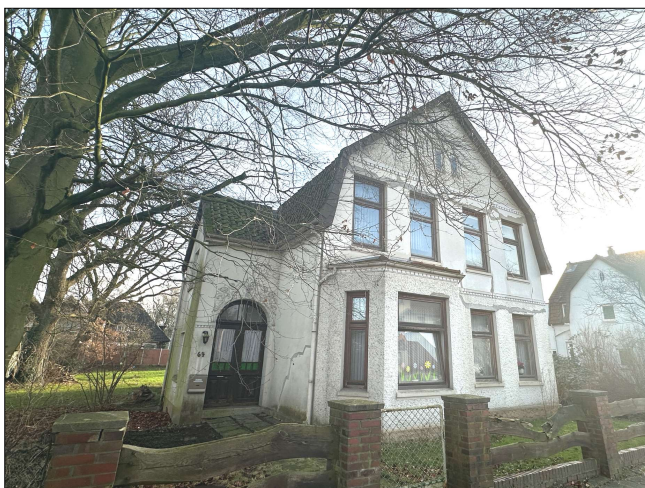
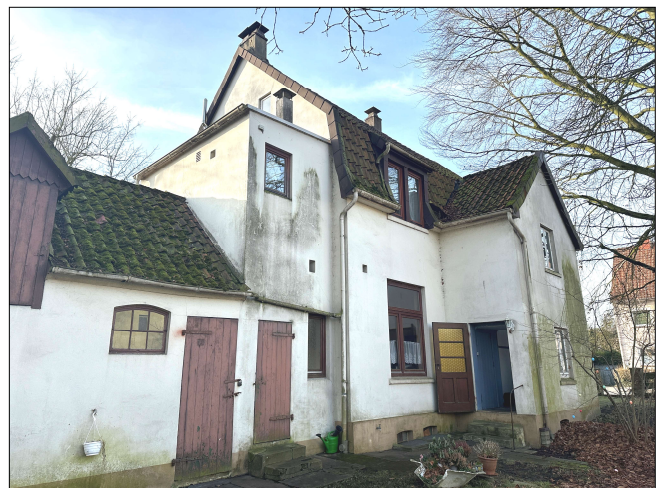
Zum Wertermittlungstichtag weist das Bewertungsobjekt durch Unterhaltungsrückstände und Bauschäden eine erhebliche wirtschaftliche Abnutzung auf. Die baulichen Anlagen sind technisch, funktional und wirtschaftlich überaltert und werden als Liquidationsobjekt eingestuft.
