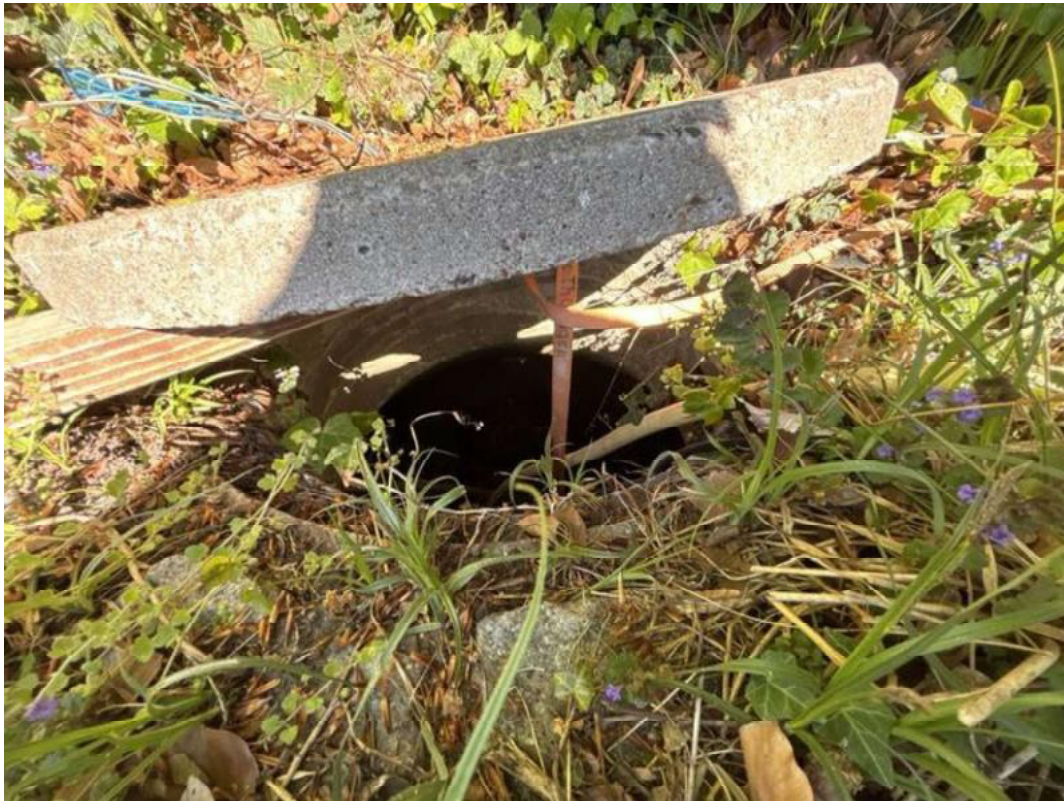
Bild 61 - Kontrollschacht, Abwasser, geöffnet

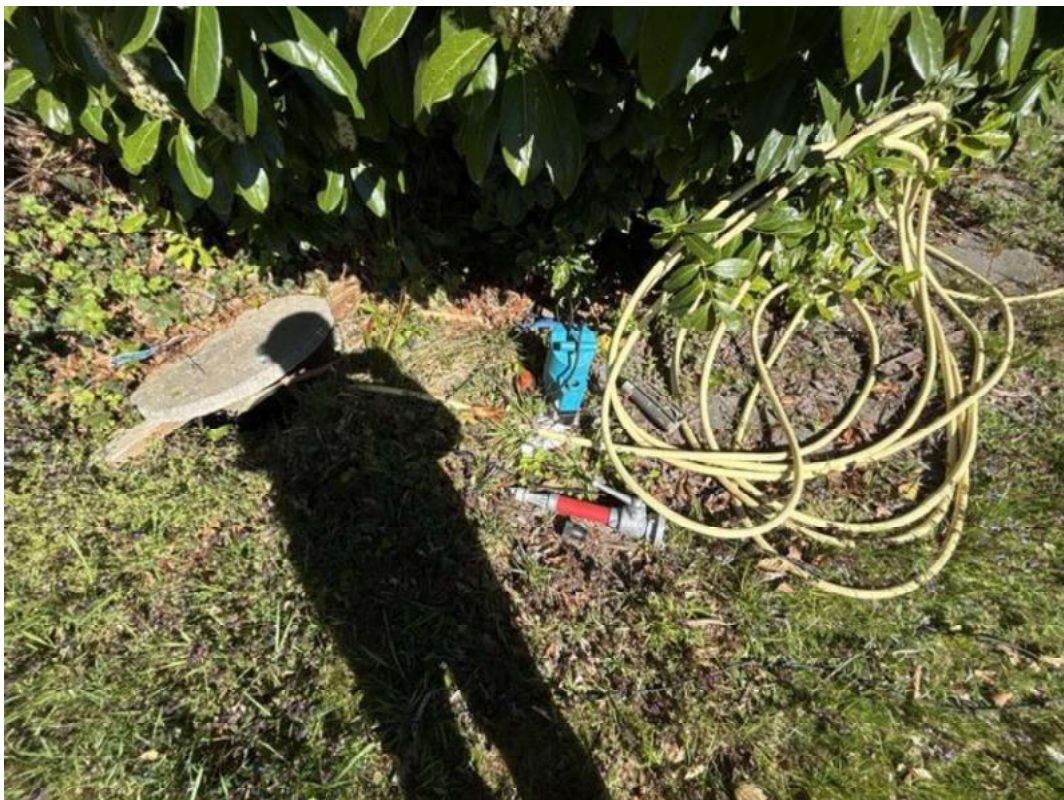
Bild 62 - Außenbereich, Kontrollschachtumfeld

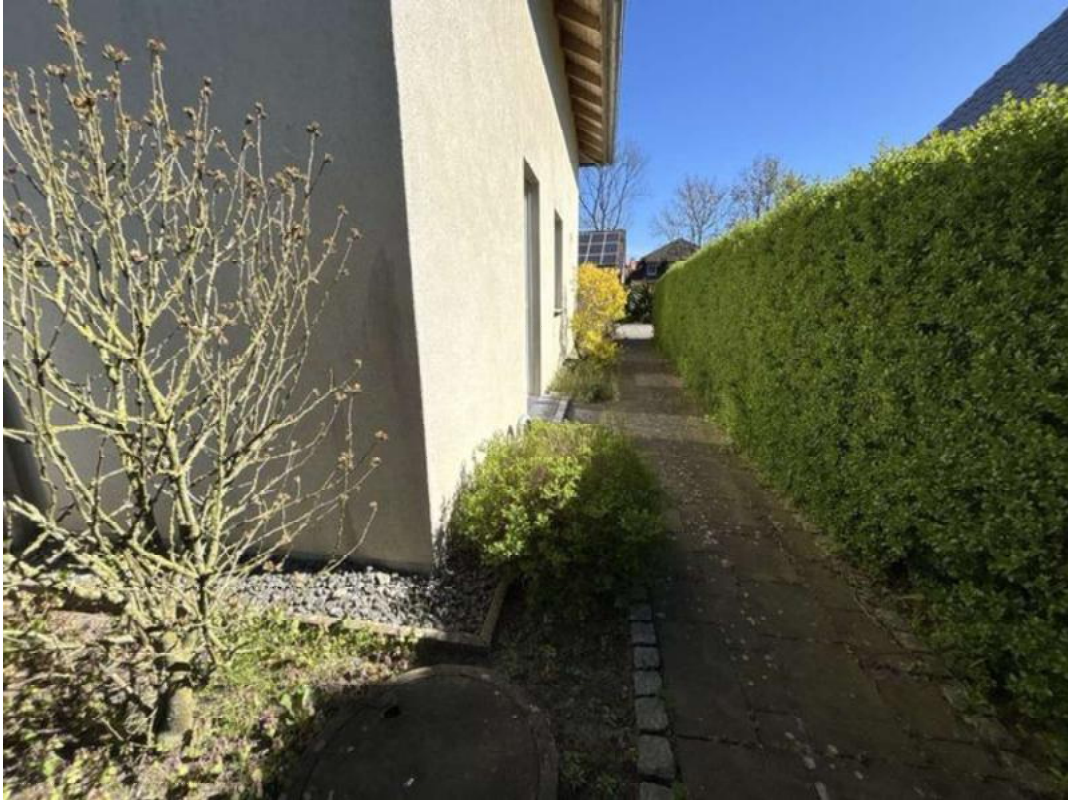
Bild 63 - Grundstückszugang seitlich, Gartenweg

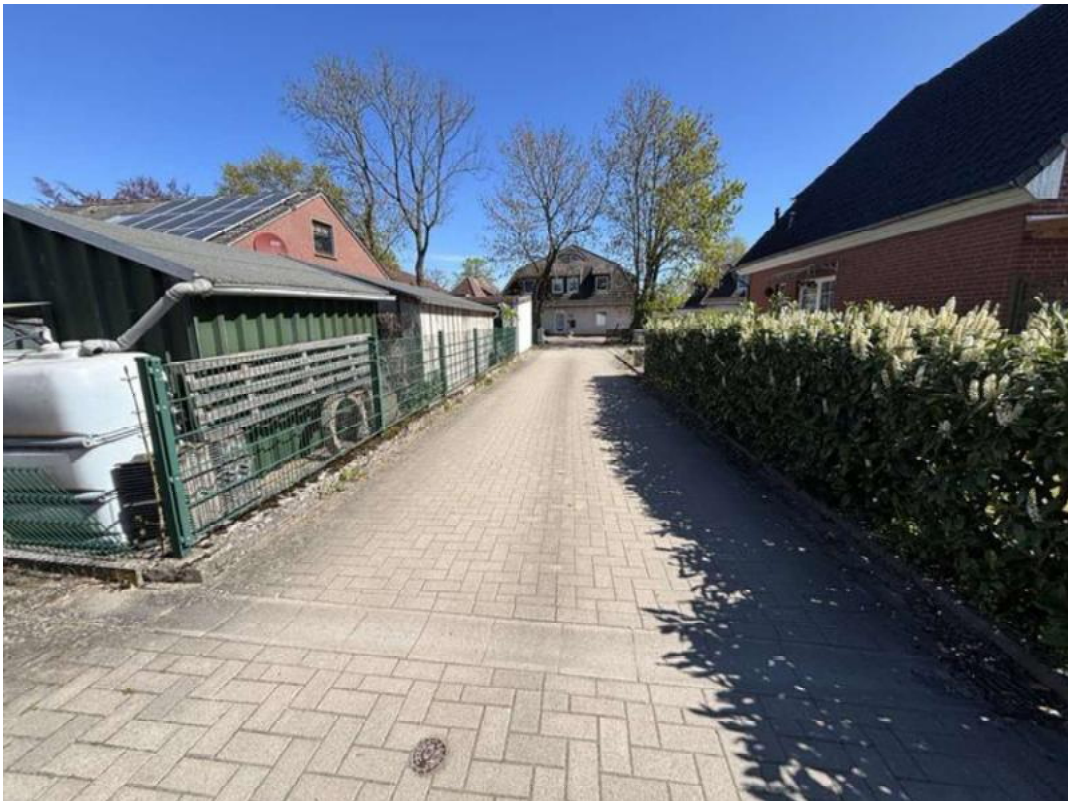
Bild 64 - Zufahrt, Erschließung

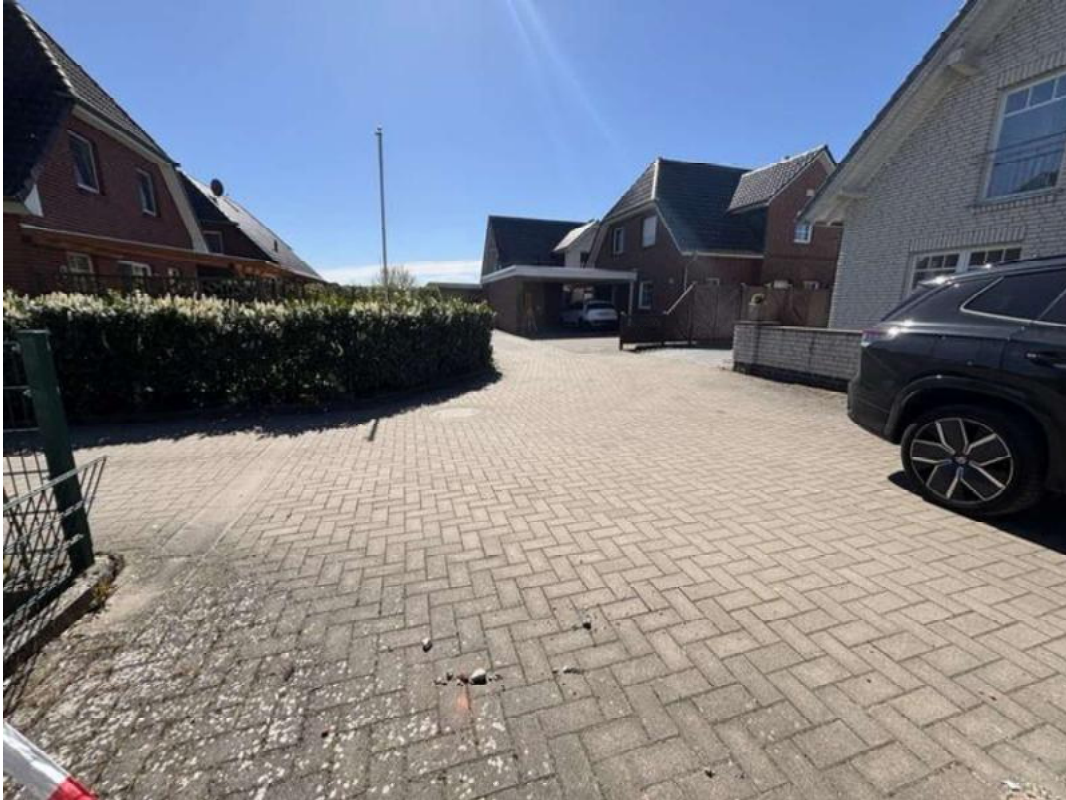
Bild 65 - Hof, Stellplätze

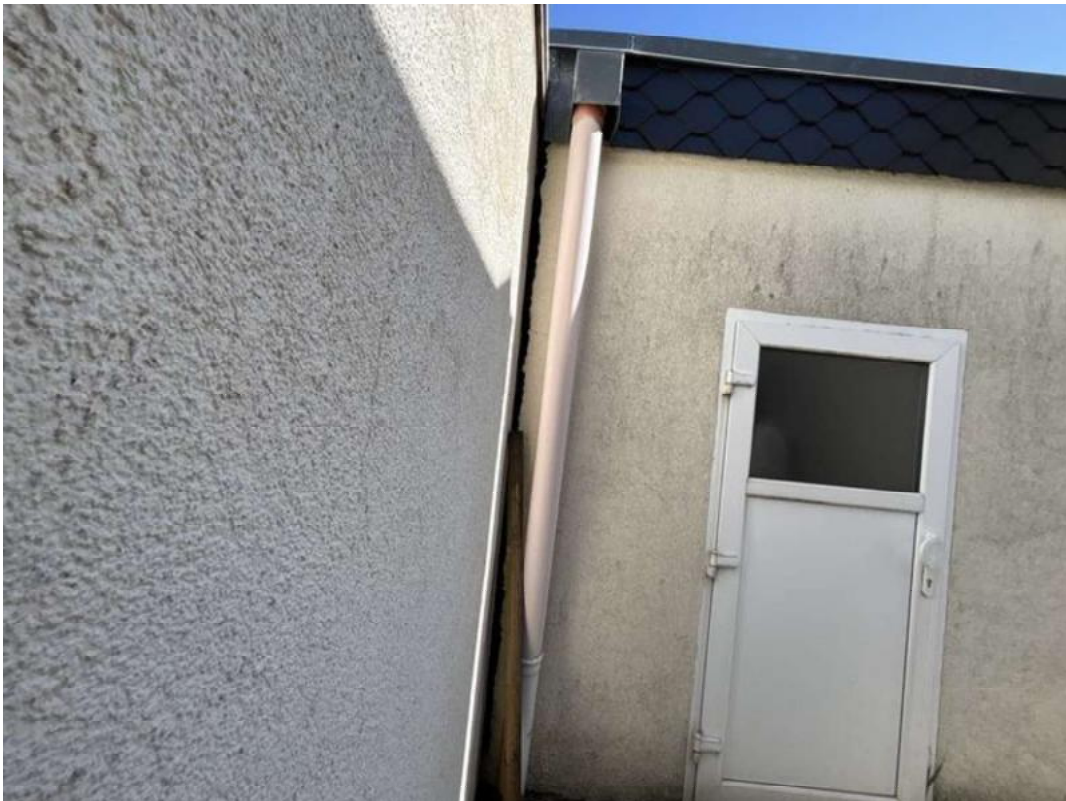
Bild 66 - Gebäudeanschluss, Fuge offen

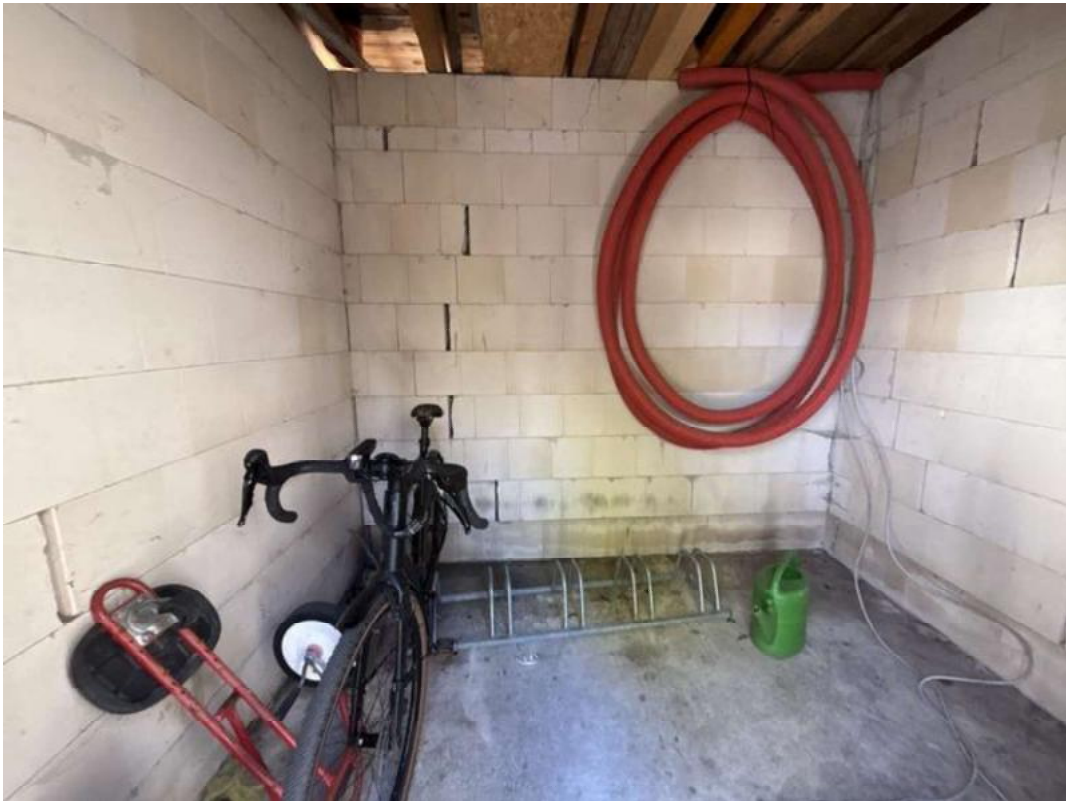
Bild 67 - Nebengebäude, Feuchtigkeitsschaden, Risse Mauerwerk

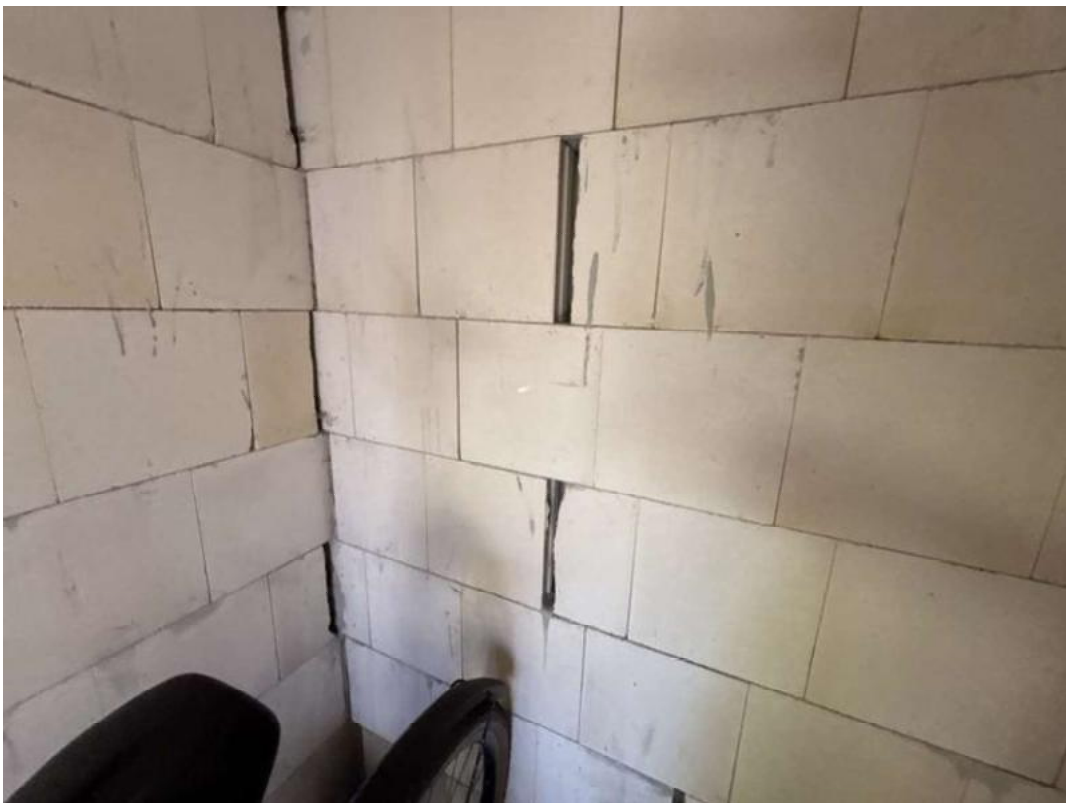
Bild 68 - Risse Mauerwerk

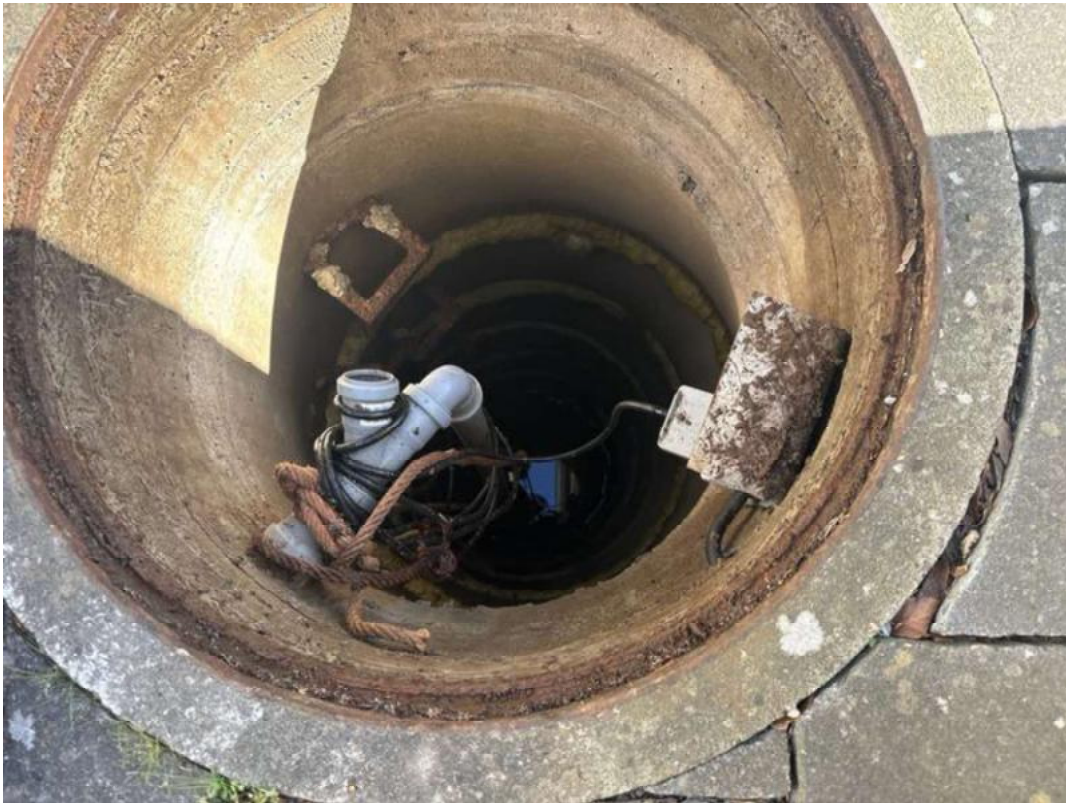
Bild 69 - Pumpenschacht

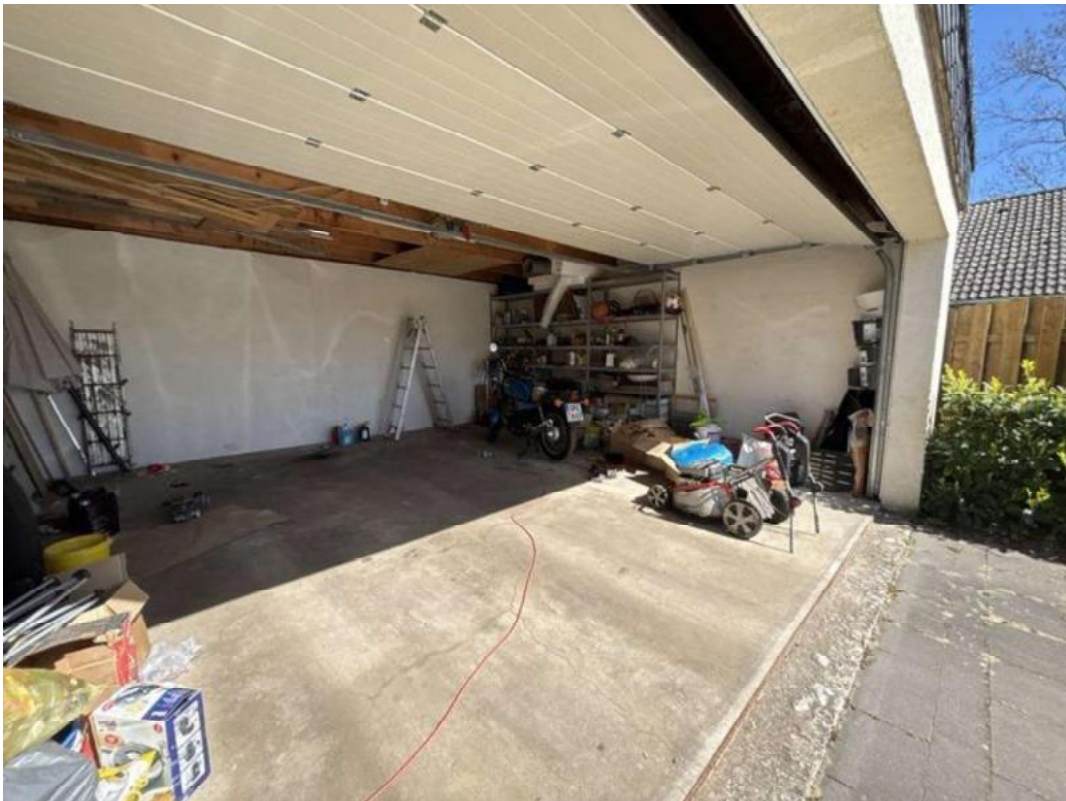
Bild 70 - Doppelgarage, Innenansicht

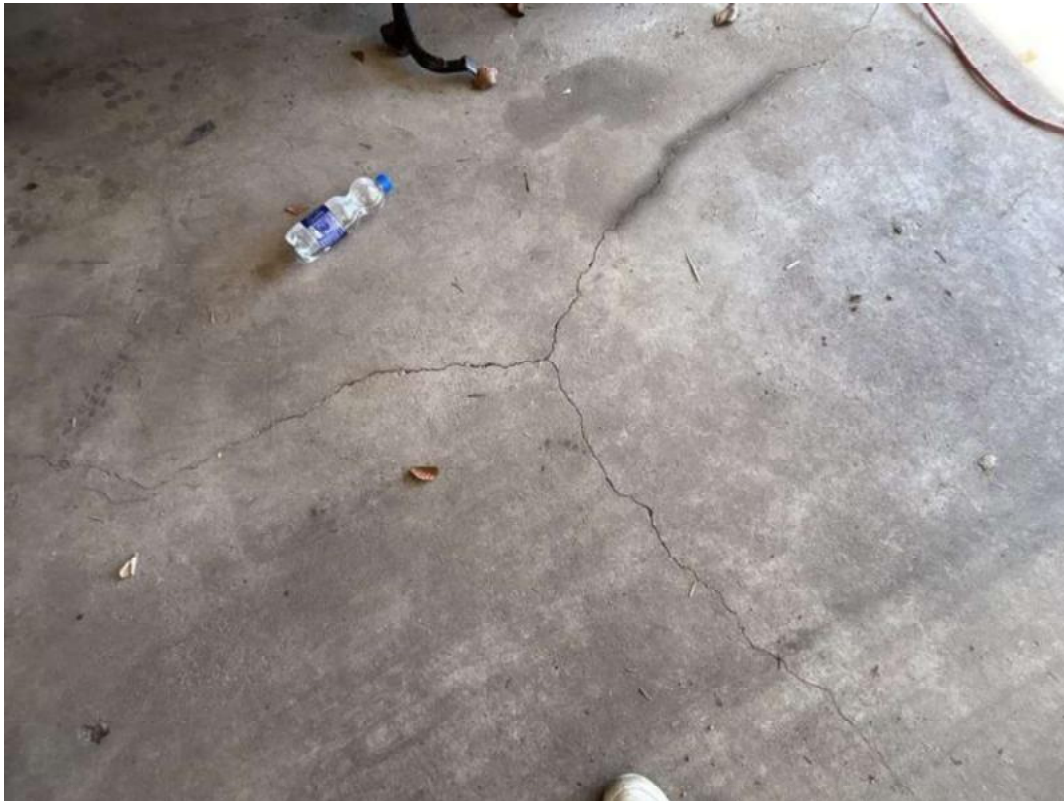
Bild 71 - Riss Bodenplatte Garage

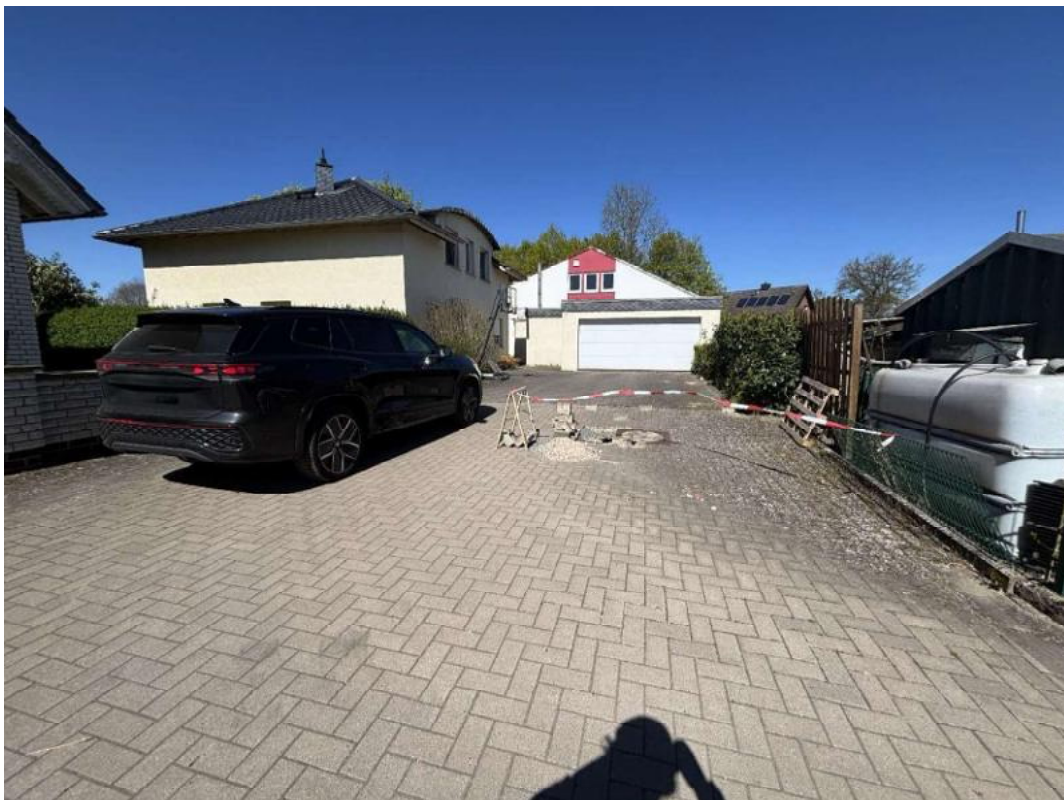
Bild 72 - Außenbereich, Hof, Aufgrabung

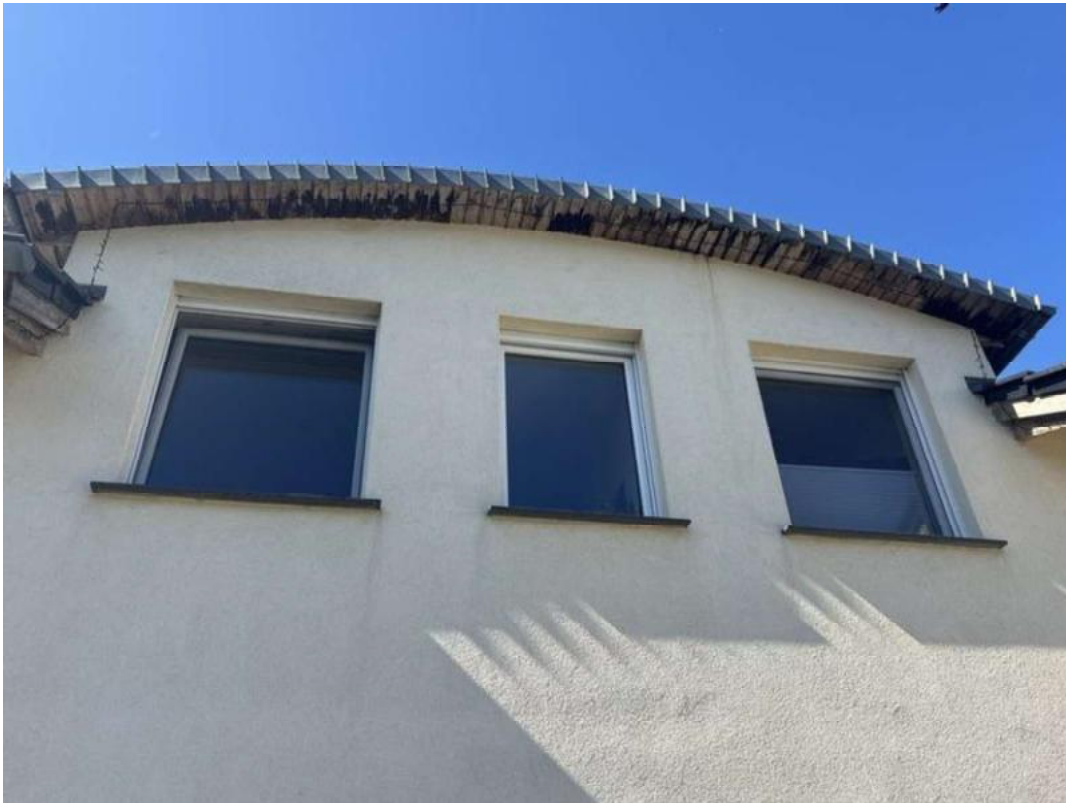
Bild 73 - Außenansicht Obergeschoss, Fensterfront, Traufe

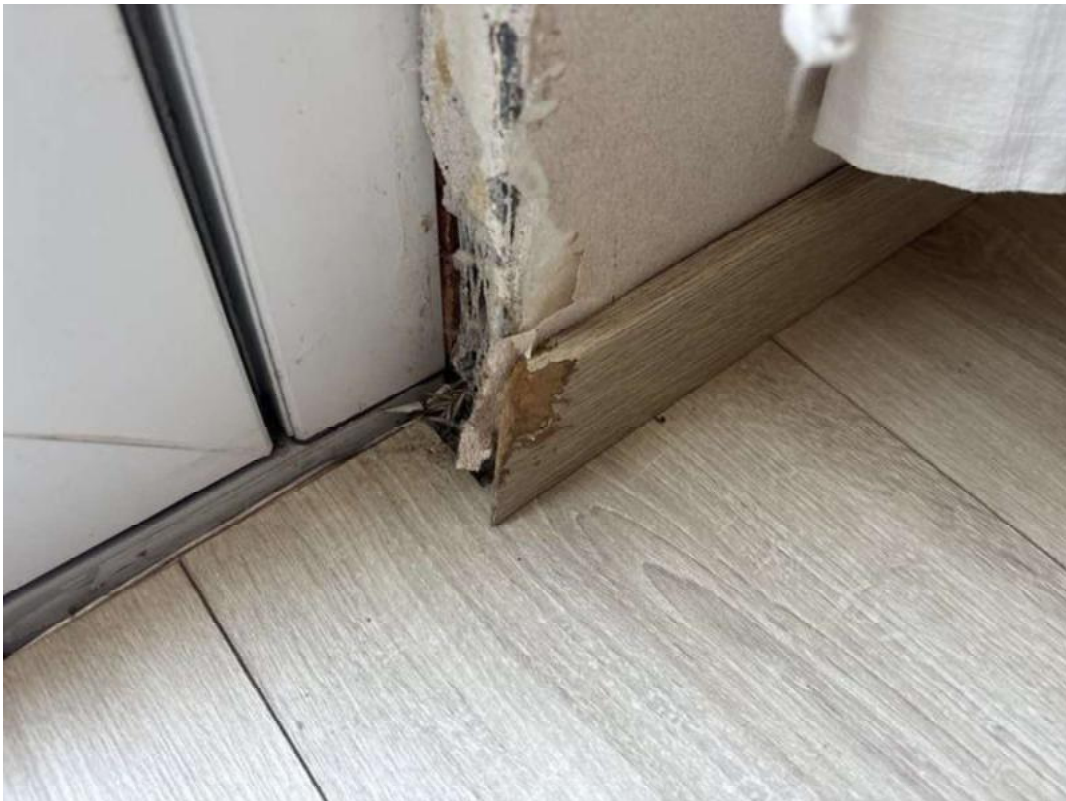
Bild 74 - Schaden Türanschluss, beschädigte Sockelleiste, Feuchtigkeitsschaden
