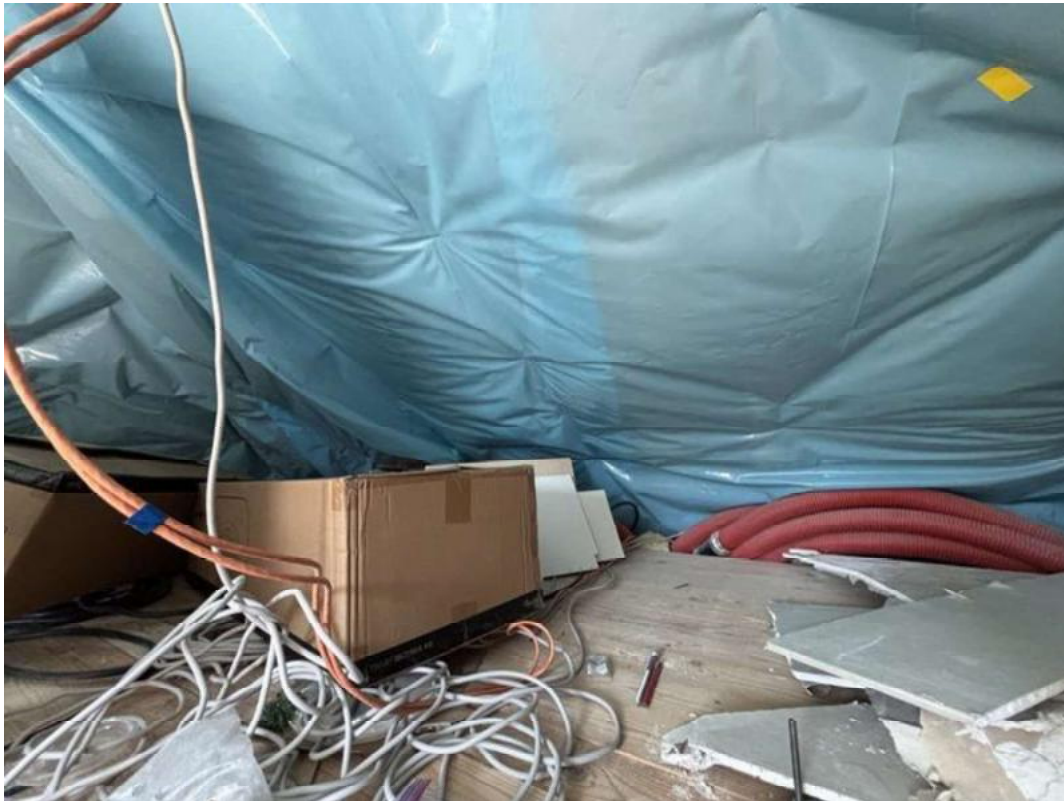
Bild 21 - Dachboden, Dampfsperre, Installationen

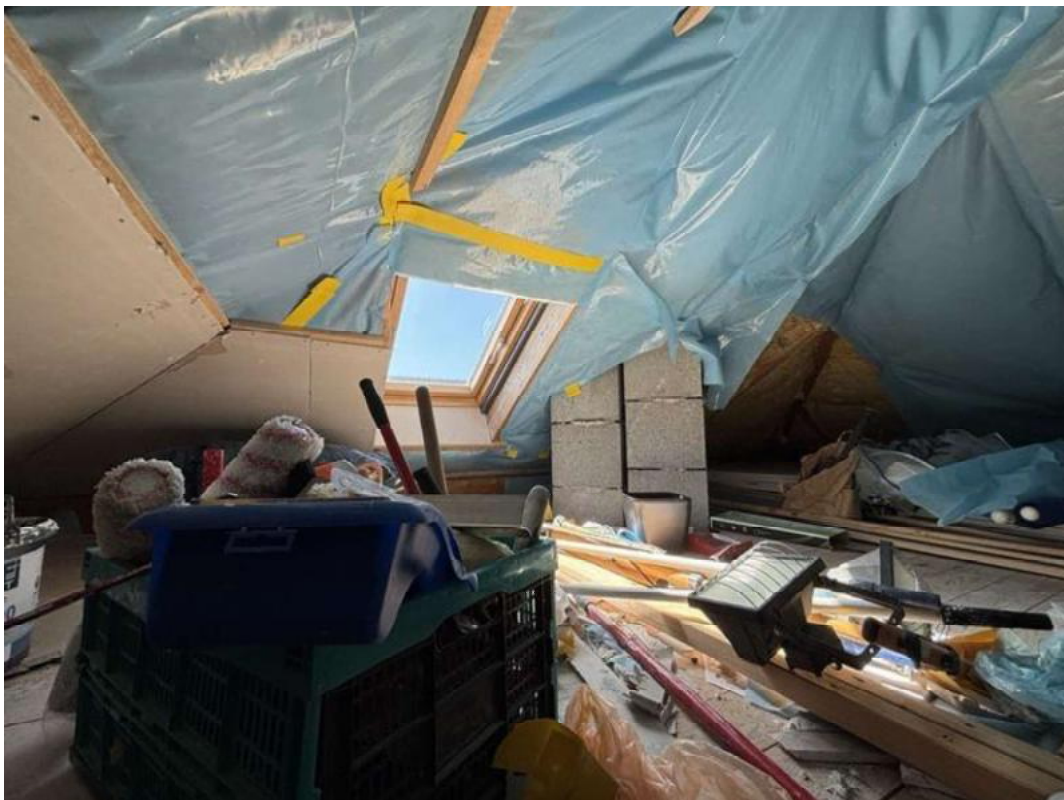
Bild 22 - Dachboden, Dachfenster, Dampfsperre, Ausbauzustand

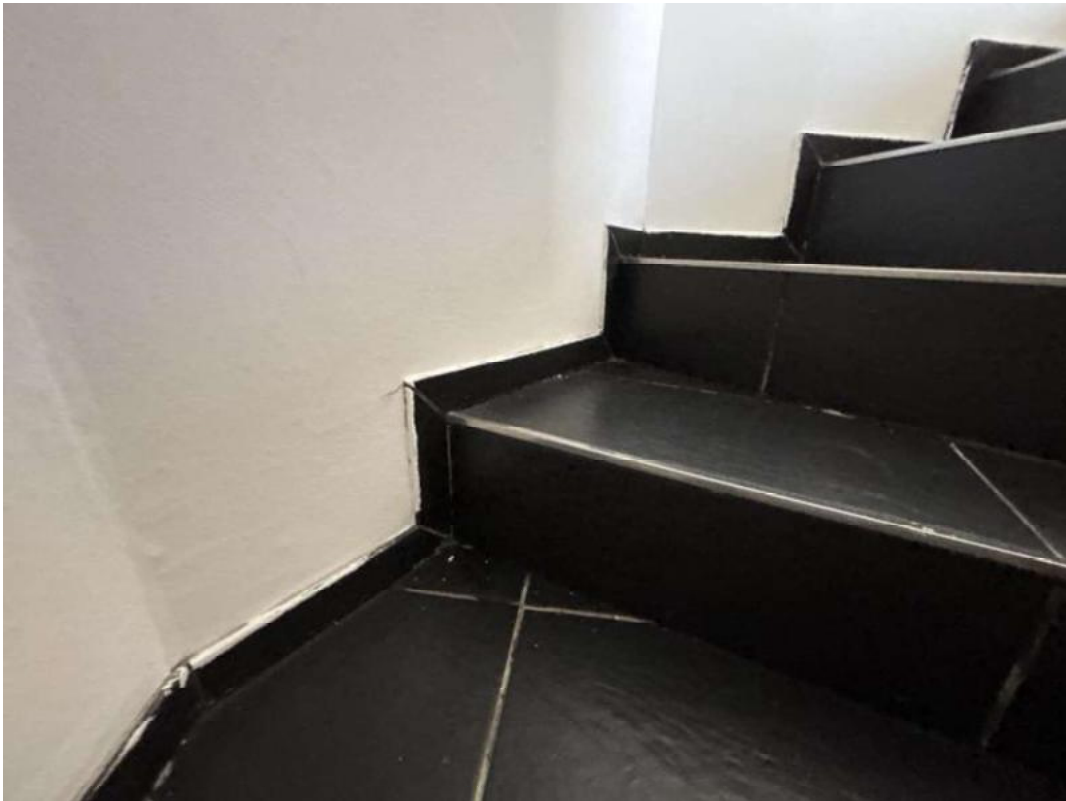
Bild 23 - Treppenhaus, Fuge schadhaft

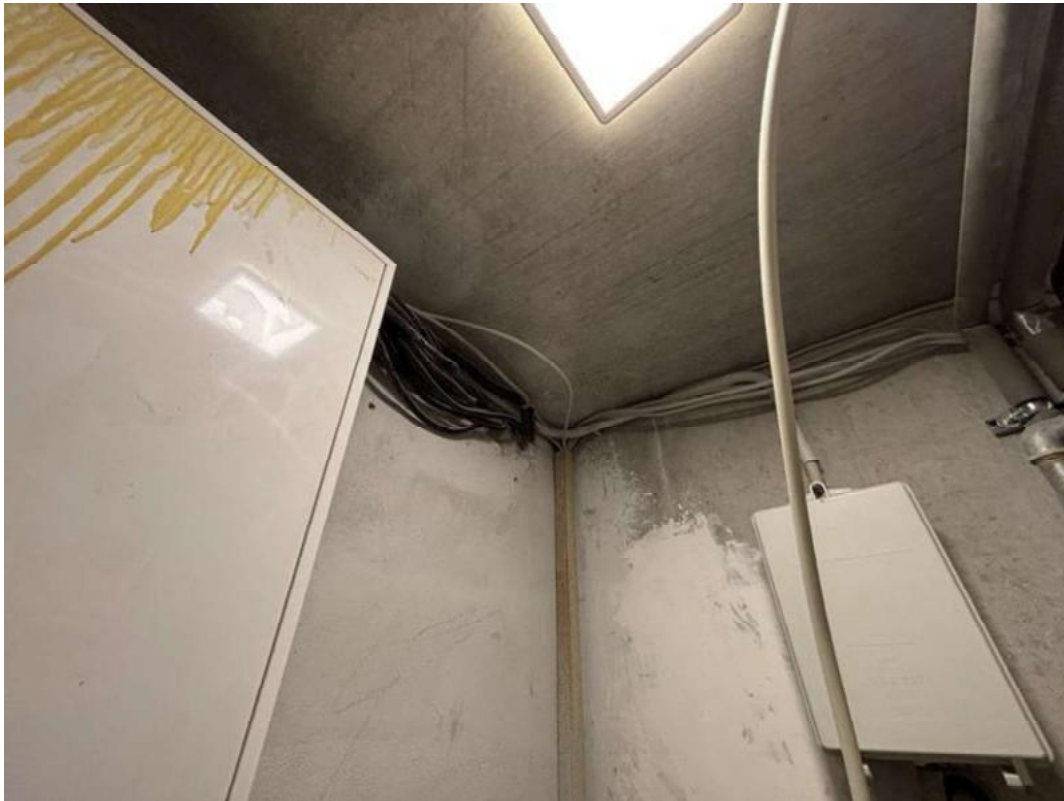
Bild 29 - Kellerraum, Feuchtigkeitsspuren

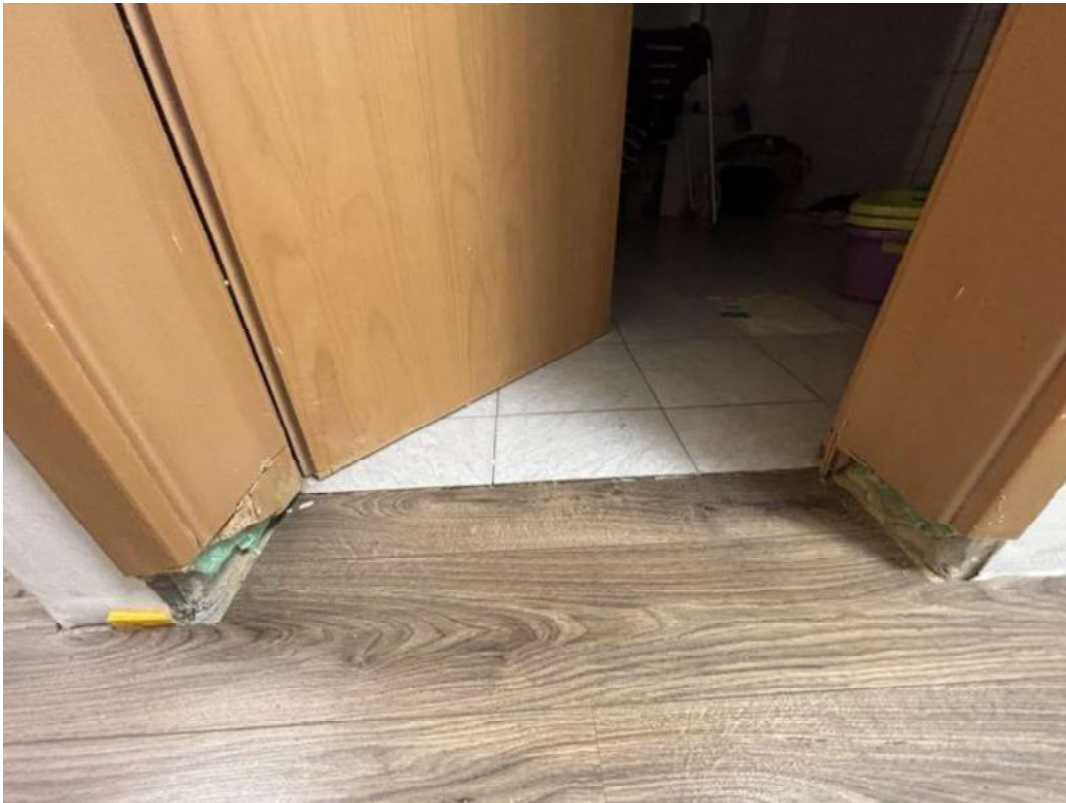
Bild 33 - Türzarge beschädigt, Bodenanschluss, Sockelbereich

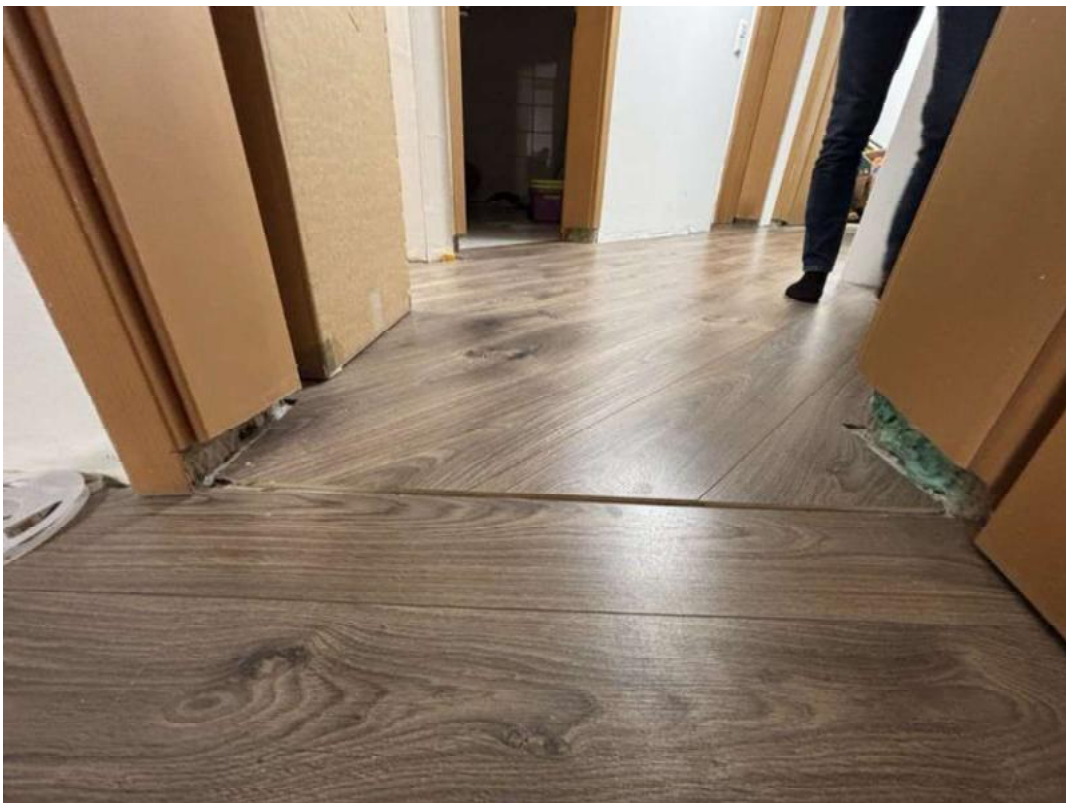
Bild 34 - Flur, Bodenbelag Fugenbildung, fehlende Sockelleisten

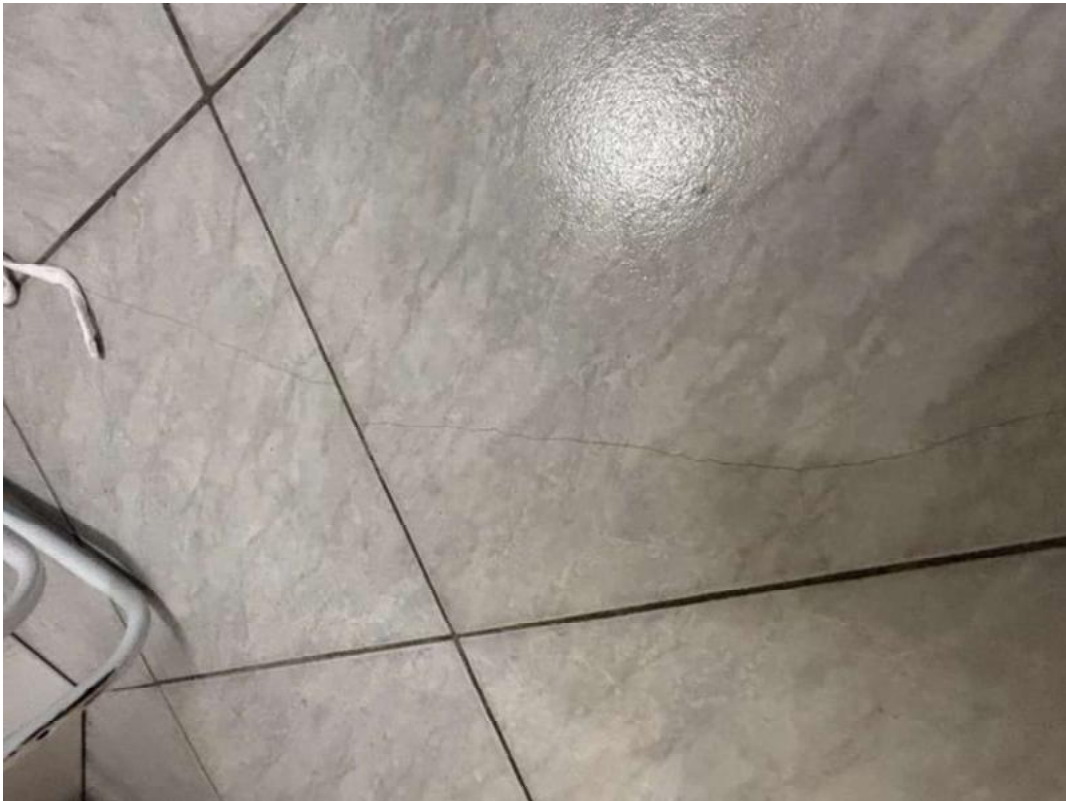
Bild 35 - Riss Fliesenboden
