## 11 Anlage 1, Fotodokumentation

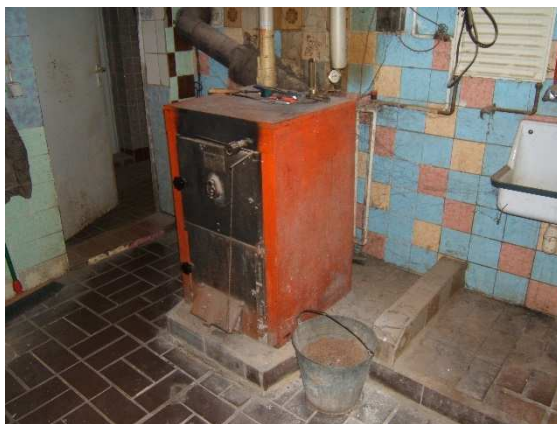
Festbrennstoffkessel

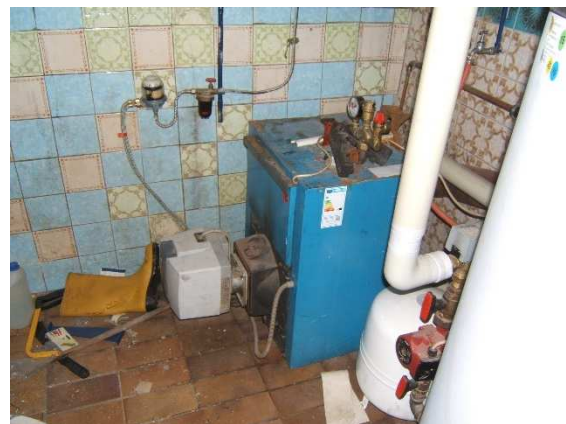
Ölheizkessel

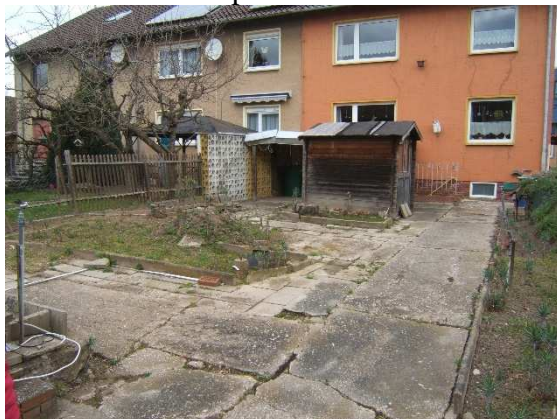
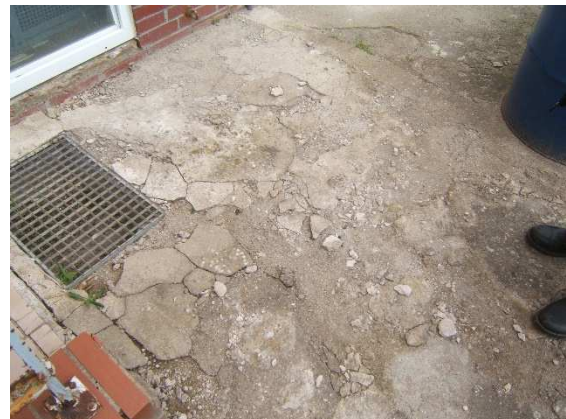
Schadhafte Betonplatten im Garten

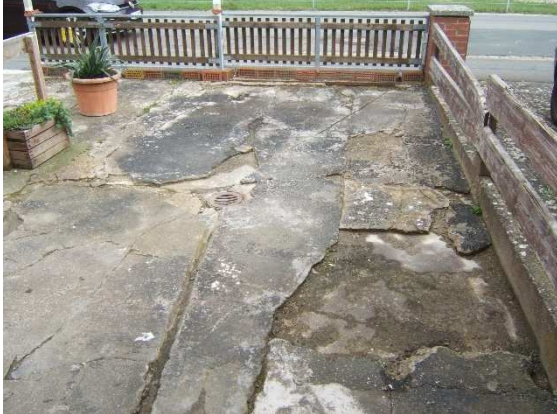
Schadhafter Beton in der Zufahrt zur Garage

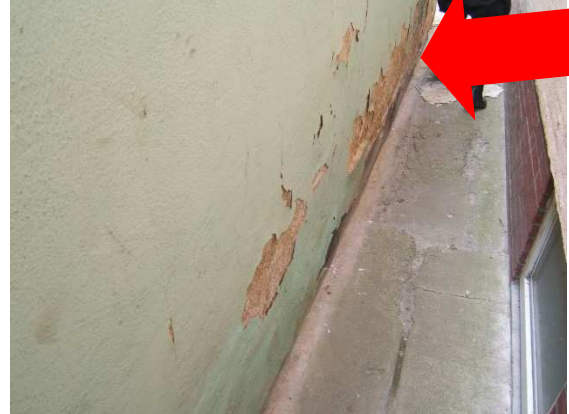
Schadhafter Putz an der Garage
