## **Auftraggeber**

- Amtsgericht Hameln

- 26 K 25/25

- Einfamilienwohnhaus
- Saalestr. 13, 31020 Salzhemmendorf – Ockensen

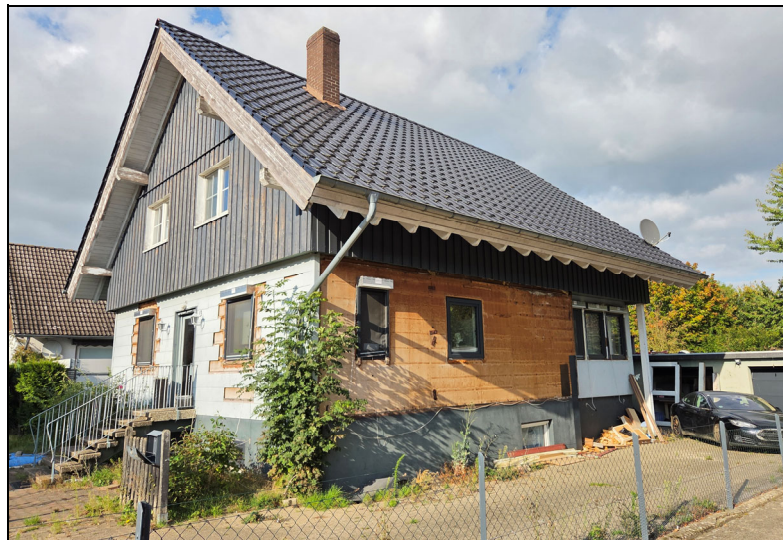
Bild 1 oben: Straßenfront- und Eingangsseite , im Hintergrund Doppelgarage

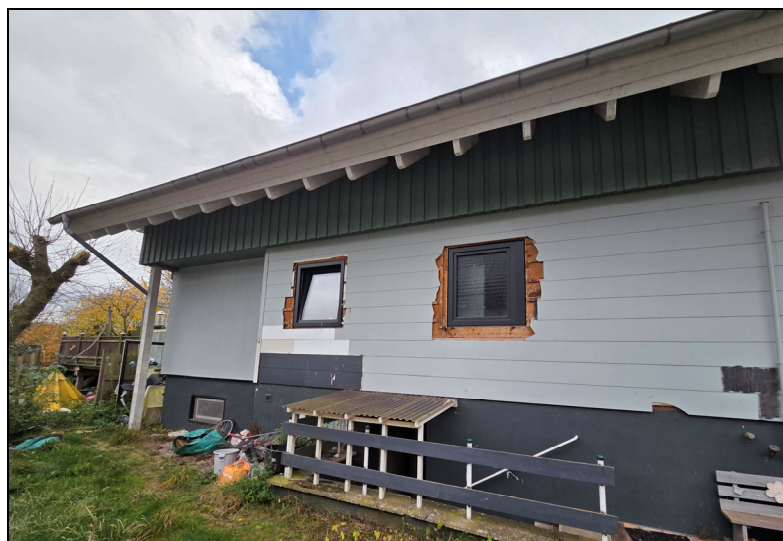
Bild 2 oben: Seitenansicht mit Zugang KG

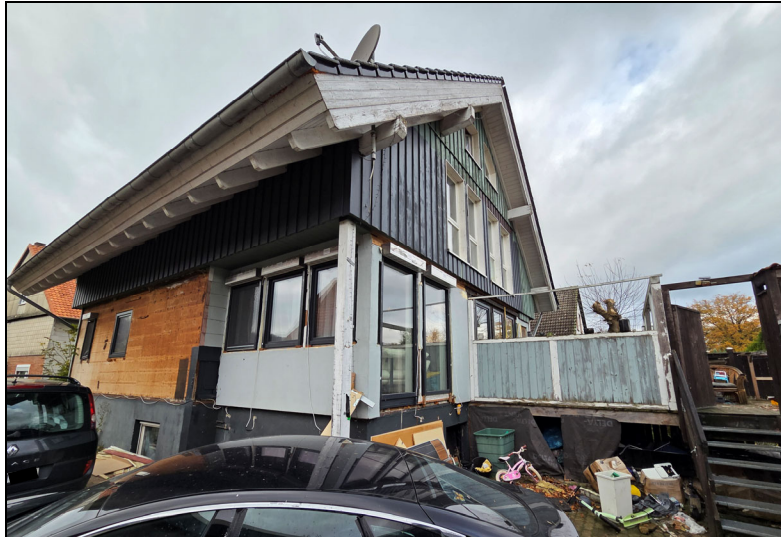
Bild 3 oben: Rückseite und Blick auf hölzernen Balkon / Terrasse

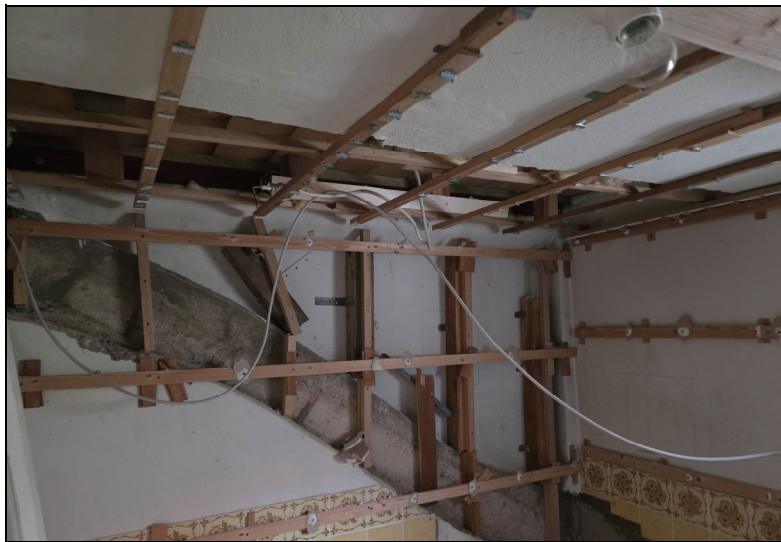
Keller in rohbauähnlichem Zustand.

Bild 4 oben: exemplarisch für rohbauähnlichen Zustand im KG.

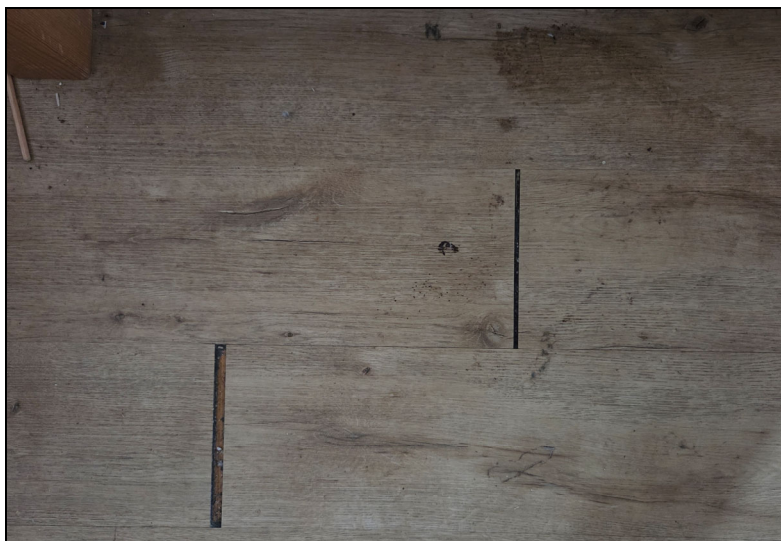
Diverse Baumängel und Schlechtzustände. Getätigter Abzug von 30.000,- € entspricht rd. 7 % des Sachwertes der baul. Anlagen.

Bild 5 oben: exemplarisch für offene Fugen im Fußbodenbelag
