Z u s a m m e n f a s s u n g

der Verkehrswertermittlung gem. § 194 BauGB über die **Eigentumswohnung** mit der Anschrift

Mindener Straße 356 / 358 in 49086 Osnabrück

Geschäftsnummer 28 K 10/23

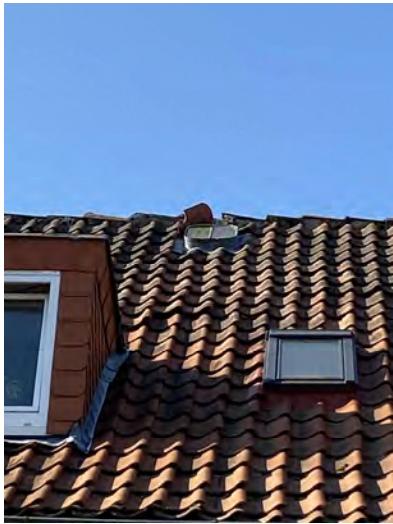
Der Zustand der Eigentumswohnung ist nicht bekannt. Es wird ein unterdurchschnittlicher Zustand unterstellt. Die Grundrisskonzeption ist aufgrund vorhandener Durchgangszimmer und gefangener Räume als unterdurchschnittlich zu beurteilen. Die Größe und Anzahl der Zimmer ist marktgerecht. Als negativ ist zu bewerten, dass kein Balkon o.ä. vorhanden ist. Die Gesamtanlage macht insgesamt einen ungepflegten Eindruck. Der Zustand ist mit unterdurchschnittlich zu bewerten. Die Fassade ist tlw. beschmiert, der Putz ist tlw. beschädigt und tlw. sind Dachpfannen beschädigt.

Beschädigte Dachpfannen

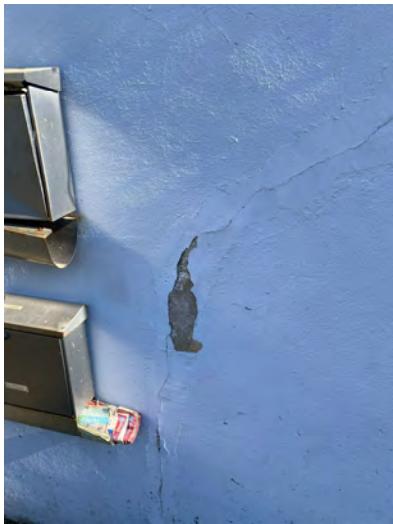
Putzschäden

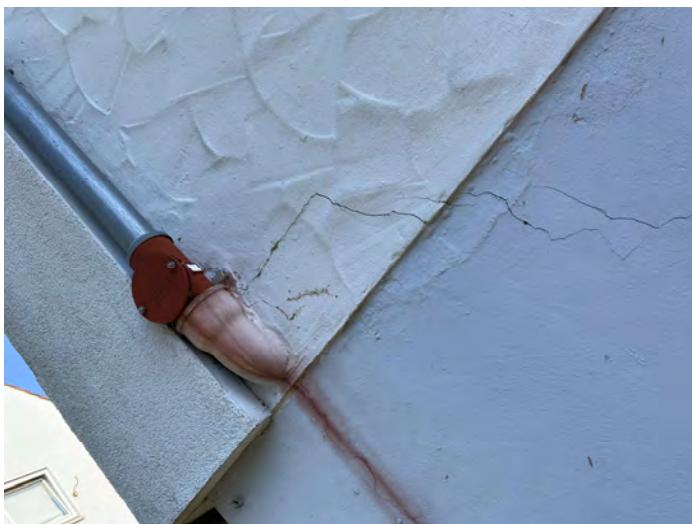
Putzschäden
