AUSZUG AUS DEM GUTACHTEN

über den Verkehrswert (Marktwert) gemäß § 194 des Baugesetzbuchs (BauGB) in der Fassung der Bekanntmachung vom 03.11.2017 (BGBl. I S. 3634 ff.) für das folgende Wertermittlungsobjekt:

Gemeinde:	Stadt Oldenburg (Oldenb.)
Straße, Hausnummer:	Brachvogelweg 43
Bebauung:	Einfamilienwohnhaus
Baujahr:	1962
Wohnfläche:	99 m ² (gemäß Bauakte)
Gemarkung:	Osternburg
Flur:	3
Flurstück(e):	211/8
Gesamtfläche:	543 m ²
Grundbuchbezirk:	Oldenburg
Grundbuchblatt:	89976, lfd. Nr. 1
Eigentümer(in):

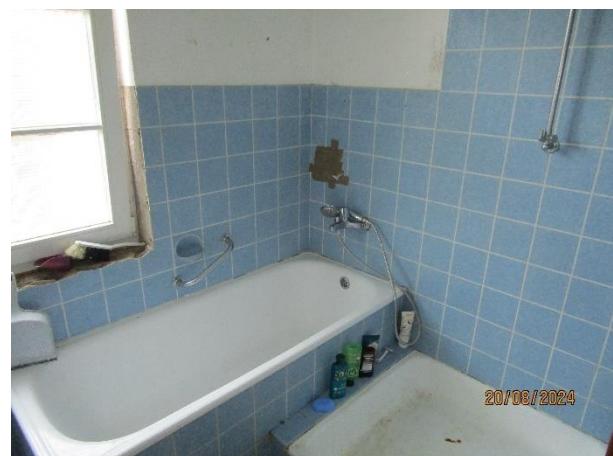
Baumängel / Bauschäden:	<ul style="list-style-type: none">▪ fehlende Fensterbank im Bad▪ Bad ist insgesamt sanierungsbedürftig▪ Fensterelement im Schlafzimmer defekt (Sprung in der Scheibe, Holzrahmen beschädigt)
Einstufung des Zustandes:	Modernisierungsstau im Sanitärbereich. Ansonsten guter, dem Alter entsprechender Unterhaltungszustand.

Bad

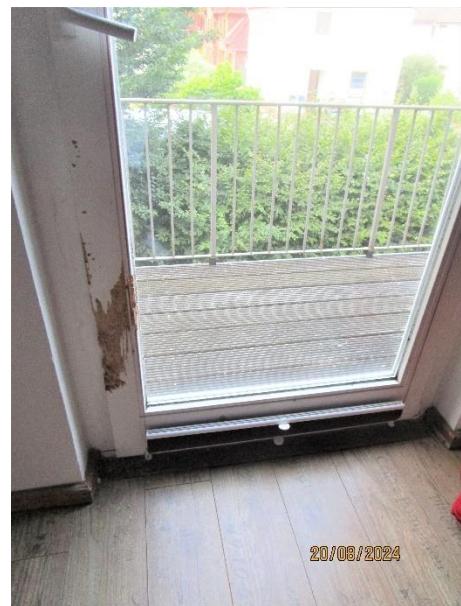
beschädigtes Fenster DG

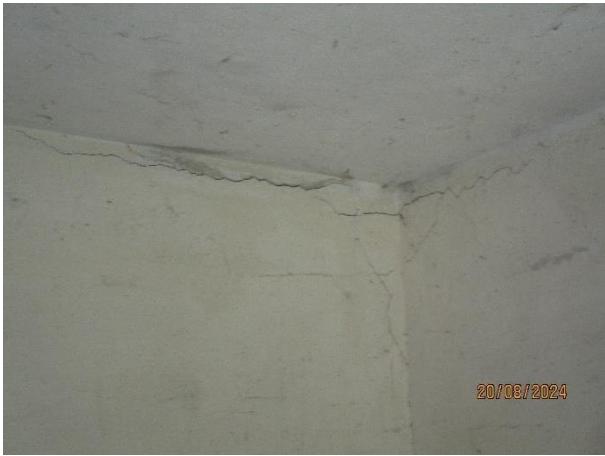
- teilweise Risse in der Außenwand

Risse im Mauerwerk
