# AUSZUG AUS DEM GUTACHTEN

| Straße, Hausnummer: | Am Schmeel 107 |
| Bebauung: | Abbruchreifes ehemaliges Bauernhaus,<br>Verkaufsraum (zurzeit Nagelstudio) sowie eingeschossige<br>Garage |

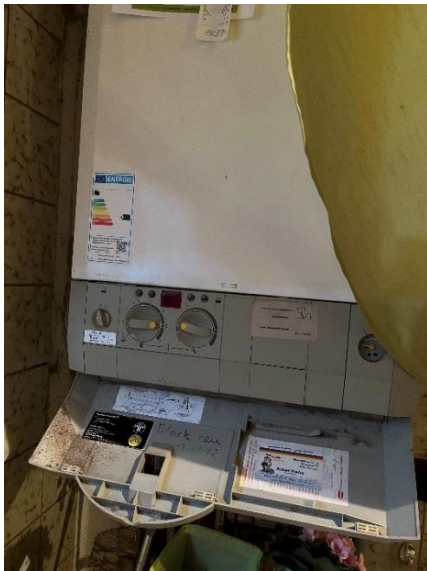
Wärmeerzeuger

- aufsteigende Feuchtigkeit
- Treppenpodest abgängig
- Vormauerstein (Fassade) teilweise schadhaft
- Gesimse schadhaft
- Starker Renovierungs- bzw. Sanierungsstau
- Ältere isolierverglaste Holzfenster
- Heizungsanlage zum Zeitpunkt der Ortsbesichtigung ausgefallen; Frostschäden an den Leitungen können nicht ausgeschlossen werden
- Grundrissgestaltung nicht mehr zeitgemäß, entspricht nicht mehr den Anforderungen an bedarfsgerechtes Wohnen
- Wärmedämmung für heutige Verhältnisse unterdurchschnittlich, allerdings baujahrstypisch

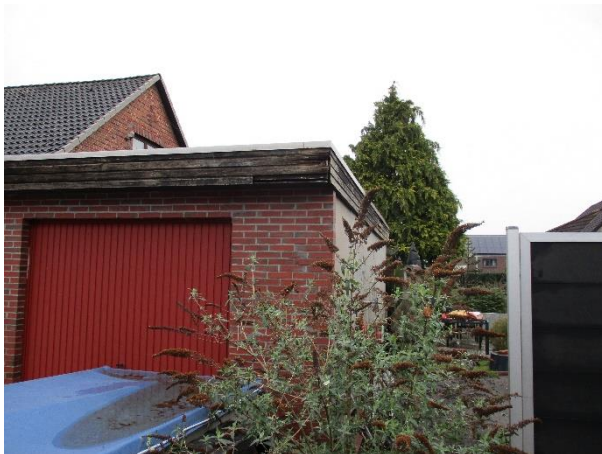
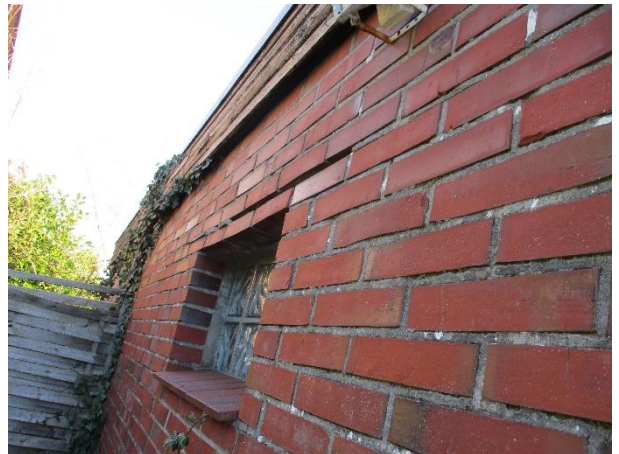
Baumängel / Bauschäden: Dachgesimse schadhaft  
Fensterstürze teilweise abgängig  
Einstufung des Zustandes: Sanierungsbedürftig

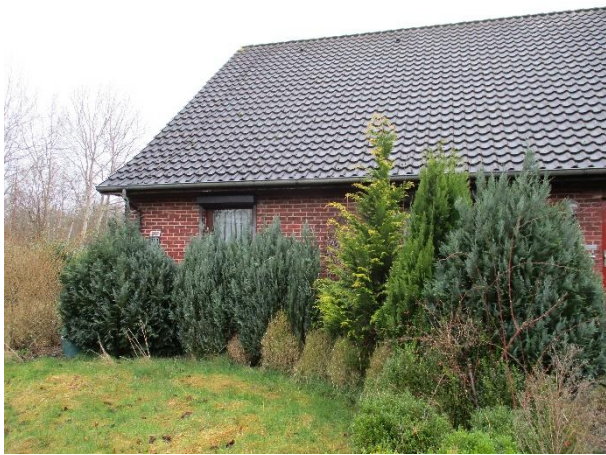
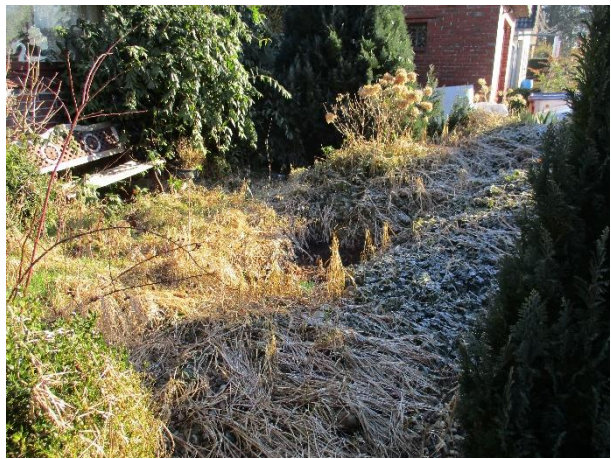
Versorgungseinrichtungen: Gas-, Strom- und Wasseranschluss  
Entsorgungseinrichtungen: Anschluss an die Kanalisation  
Gartenanlage: verwahrlost
