AUSZUG AUS DEM GUTACHTEN

über den Verkehrswert (Marktwert) gemäß § 194 des Baugesetzbuchs (BauGB) in der Fassung der Bekanntmachung vom 03.11.2017 (BGBl. I S. 3634 ff.) für das folgende Wertermittlungsobjekt:

Gemeinde:	Stadt Oldenburg (Oldenb.)
Straße, Hausnummer:	Giesenweg 14
Bebauung:	ehemalige Werkhalle und Lagergebäude (abgängig)
Baujahr:	1960 und 1961
Nutzfläche:	420 m ² insgesamt
Gemarkung:	Osternburg
Flur:	6
Flurstück(e):	59/140 59/139
Gesamtfläche:	1.583 m ² (Flurstück 59/140) <u>232 m²</u> (Flurstück 59/139) 1.815 m ² gesamt
Grundbuchbezirk:	Oldenburg
Grundbuchblatt:	62551, lfd. Nr.2
Eigentümer(in):

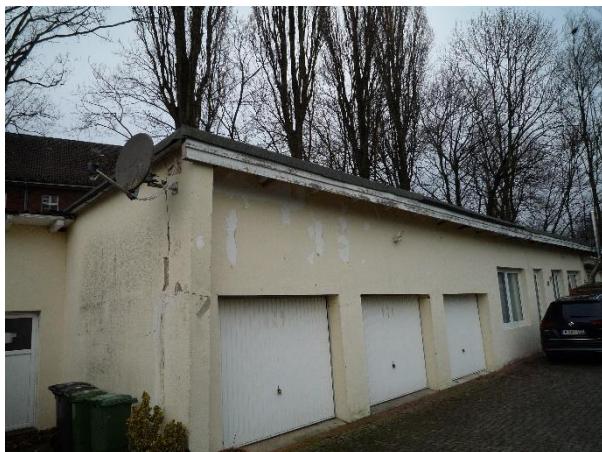
Außenansicht ehem. Werkhalle

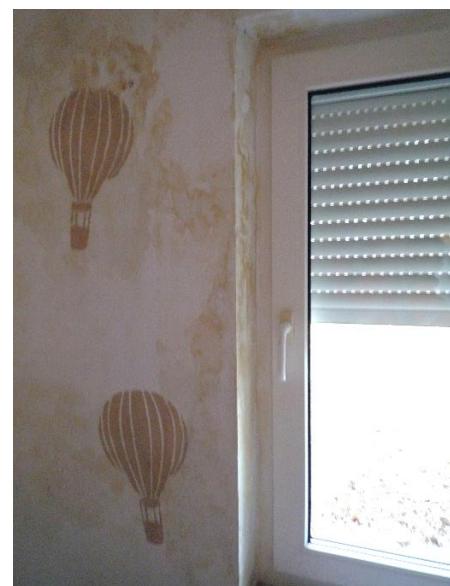
- Dachsanierung erforderlich
- Risse und Putzabplatzungen am Außenmauerwerk
- erforderlicher Anstrich Gesimse
- stellenweise Feuchtigkeit im Außenmauerwerk
- tlw. gebrochene Bodenfliesen
- beschädigter Türrahmen (Innentür)
- sowie diverse weitere kleinere Mängel und Schäden

Feuchtigkeit Außenmauerwerk

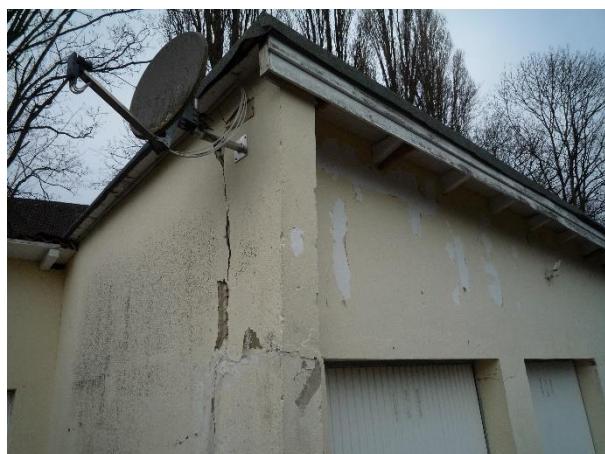
Risse u. Putzabplatzungen Außenmauerwerk

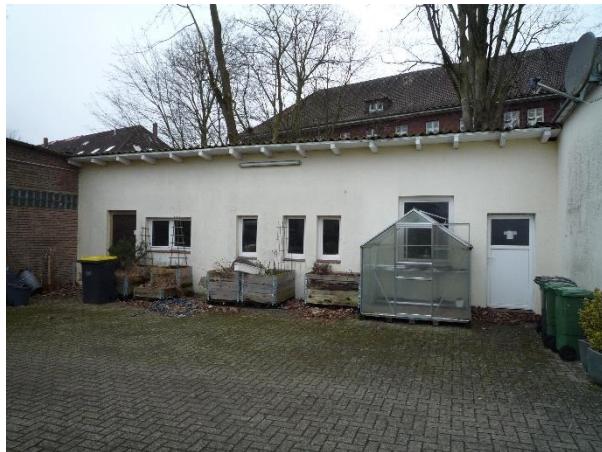
- Baumängel / Bauschäden:
- schadhaftes Dach (mittlerer Gebäudeteil)
- Einstufung des Zustandes:
- Das Gebäude weist einen Modernisierungsstau auf. Es sind Instandhaltungs- und Instandsetzungsdefizite vorzufinden. Aus wirtschaftlicher Sicht sind weitere Investitionen in die Bausubstanz nicht sinnvoll. Der Gutachterausschuss leitet den Verkehrswert aus dem Bodenwert abzüglich der Freilegungskosten unter Berücksichtigung der Altlasten ab.

mittlerer Gebäudeteil

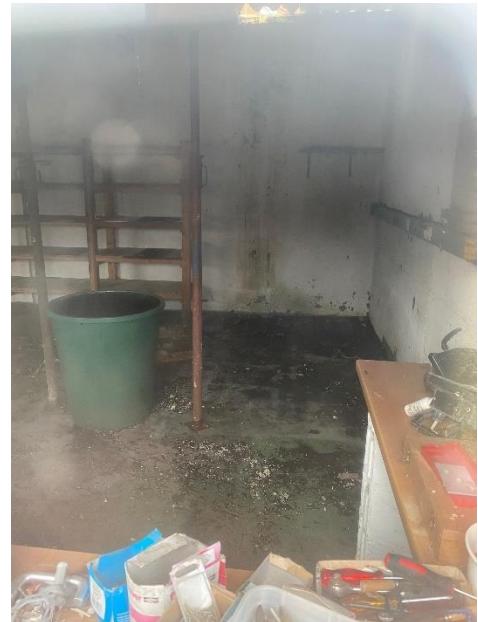
mittlerer Gebäudeteil
