AUSZUG AUS DEM GUTACHTEN

über den Verkehrswert (Marktwert) gemäß § 194 des Baugesetzbuchs (BauGB) in der Fassung der Bekanntmachung vom 03.11.2017 (BGBl. I S. 3634 ff.) für das folgende Wertermittlungsobjekt:

Gemeinde:	Stadt Oldenburg (Oldenb.)
Straße, Hausnummer:	Cloppenburg Straße 166
Bebauung:	Mehrfamilienhaus
Baujahr:	1968
Wohnfläche:	665 m ² (gemäß Bauakte)
Gemarkung:	Osternburg
Flur:	5
Flurstück(e):	1627/63
Gesamtfläche:	954 m ²
Grundbuchbezirk:	Oldenburg
Grundbuchblatt:	29219
Eigentümer(in):

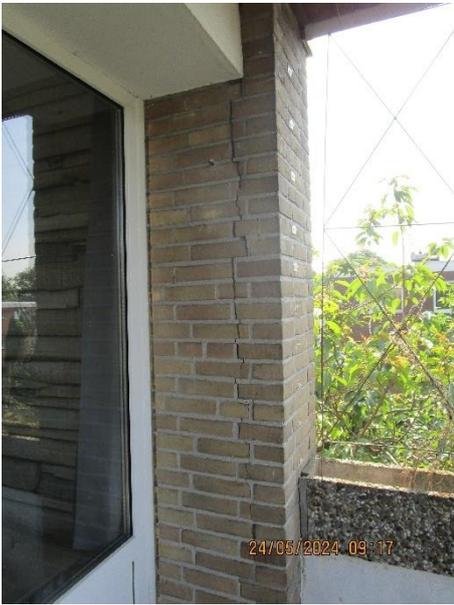
Baumängel / Bauschäden:	<ul style="list-style-type: none"> ▪ Riss im Außenmauerwerk am Balkon der Wohnung SO3 ▪ Feuchtigkeitsschäden an den Fugen des Außenmauerwerkes ▪ Außenfensterbänke teilweise abgängig, Fugen beschädigt ▪ teilweise Feuchtigkeitsschäden an den Balkonen ▪ laut Auskunft des Zwangsverwalters Schimmelbildung und Stockflecken innerhalb der Wohnungen (vermutlich auf den Umstand zurückzuführen, dass das Gebäude im vergangenen Winter <u>nicht</u> beheizt war; die bewohnten Wohnungen waren dem Gutachterausschuss nicht zugänglich) ▪ Fugen und Klinker im Eingangsbereich teilweise defekt
Einstufung des Zustandes:	Instandhaltungs- und Instandsetzungsdefizite sowie Modernisierungstau, ansonsten dem Alter entsprechend schlechter Unterhaltungszustand

Riss im Mauerwerk Whg. SO3

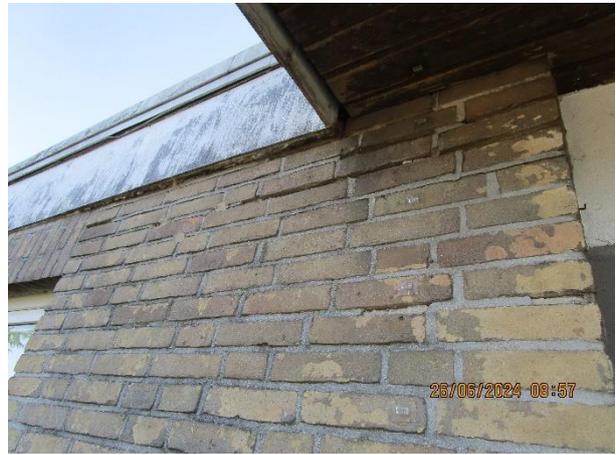
Feuchtigkeitsschaden

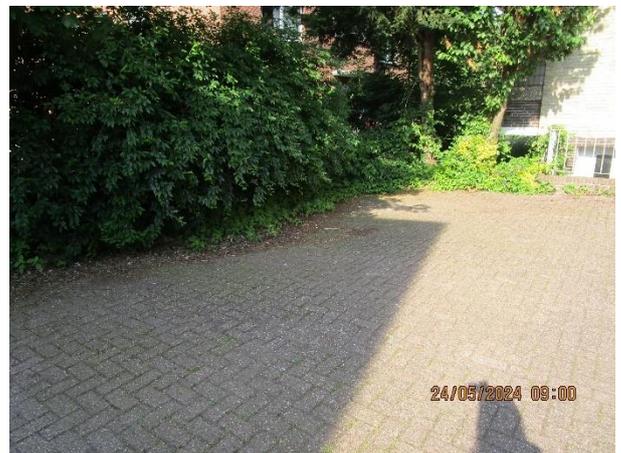
Versorgungseinrichtungen:	Gas-, Strom- und Wasseranschluss
Entsorgungseinrichtungen:	Anschluss an die Kanalisation
Grundstücksbefestigungen:	einfache Pflasterung der Auffahrt und der Stellplätze mit Betonsteinpflaster, die teilweise stark abgesackt ist
Einfriedung:	einfache Einfriedung mit Sträuchern
Gartenanlage:	Rasenfläche und Sträucher
Sonstige Nebengebäude:	keine
Sonstige Anlagen:	keine
Einstufung der Außenanlage:	sehr einfach und ungepflegt

abgesackte Pflasterung
