# AUSZUG AUS DEM GUTACHTEN

über den Verkehrswert (Marktwert) gemäß § 194 des Baugesetzbuchs (BauGB) in der Fassung der Bekanntmachung vom 03.11.2017 (BGBl. I S. 3634 ff.) für das folgende Wertermittlungsobjekt:

Gemeinde:	26125 Oldenburg		
Straße, Hausnummer:	Hirseweg 5		
Bebauung:	Eingeschossiges Dreifamilienwohnhaus mit ausgebautem Dachgeschoss sowie eingeschossige Doppelgarage und hölzernes Gartenhaus <b>(genehmigt als Zweifamilienhaus)</b>		
Baujahr:	Haupthaus: 1972 (laut Brandkasse) Straßenseitiger Anbau: unbekannt Rückwärtiger Anbau: 2021		
Wohn-/Nutzfläche:	Wohnung (straßenseitiger Eingang):	rd.	173 m <sup>2</sup>
	Wohnung (mittlerer Eingang):	rd.	85 m <sup>2</sup>
	<u>Wohnung (gartenseitiger Eingang):</u>	<u>rd.</u>	<u>153 m<sup>2</sup></u>
	Gesamt:	rd.	411 m <sup>2</sup>
Gemarkung:	Ohmstede		
Flur:	19		
Flurstück(e):	1410/173		
Gesamtfläche:	1.528 m <sup>2</sup>		
Grundbuchbezirk:	Oldenburg		
Grundbuchblatt:	38997, lfd. Nr.2		
Eigentümer(in):

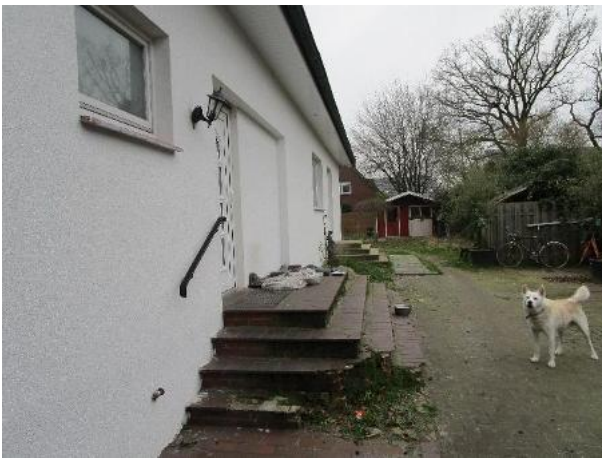
- Eingangspodest der Mittleren Wohnung ist instand zu setzen
- Eingangspodest der gartenseitigen Wohnung ist

Podest

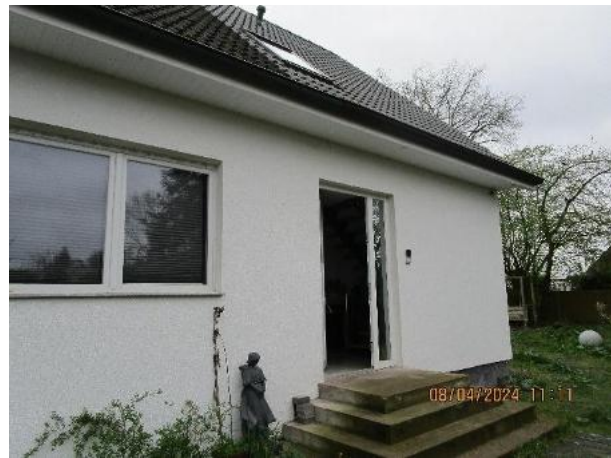
fertigzustellen

Podest

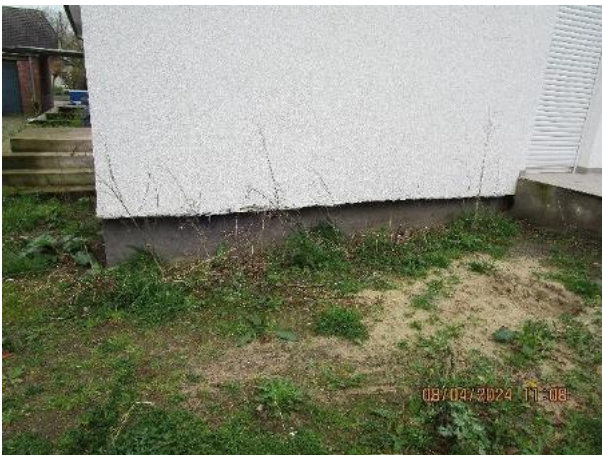
- Im Kellerbereich ist der ein größerer Wasserschaden zu beseitigen
- Dachterrasse Bodenbelag ist zu sanieren
- Am gesamten Gebäude fehlt der Wandabschluss der Sockelleiste
- Heizungsanlage ist handwerksgerecht fertigzustellen
- viele Gewerke nicht handwerksgerecht ausgeführt.
- sowie diverse kleinere Mängel und Schäden

Wandabschluss

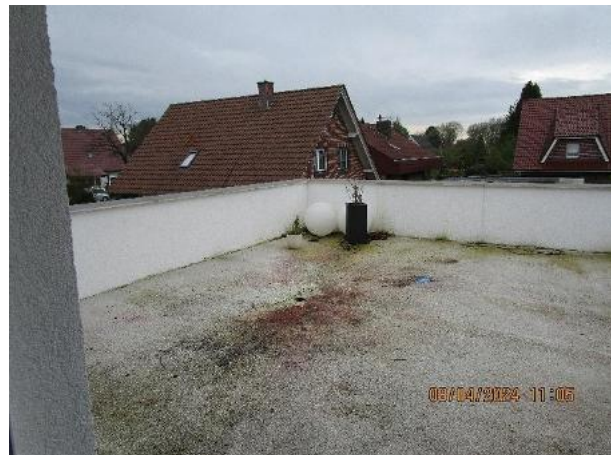
Dachterrasse

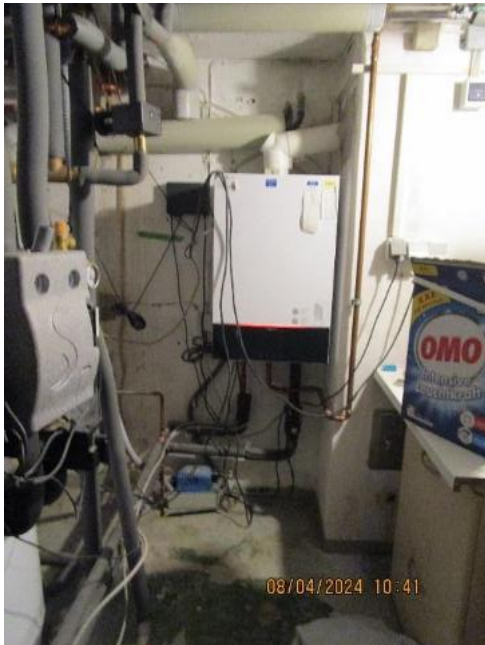
Heizungsanlage

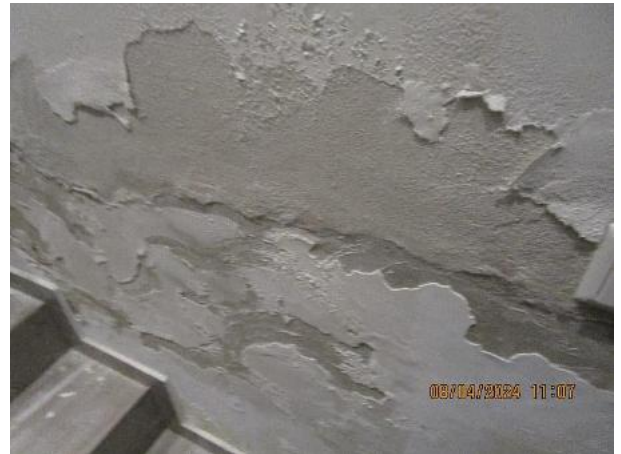
Wasserschaden

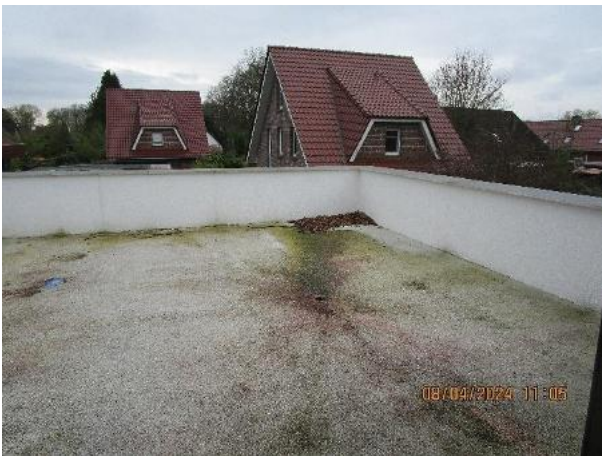
Dachterrasse – Bodenaufbau ist zu überprüfen

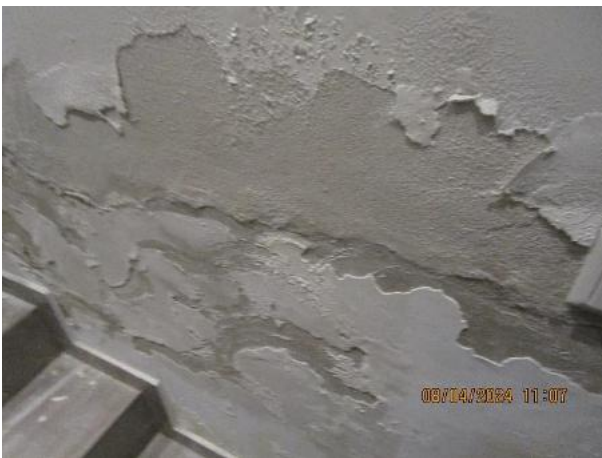
Technische Ausstattung:	Dem Alter entsprechende Ausstattung
Besondere Bauteile:	Dachterrasse
	<u>Hinweis:</u> Kaminöfen, Saunen, Einbauküchen und Markisen gelten als Zubehör bzw. bewegliche Bauteile und werden nicht mit bewertet.
Baumängel / Bauschäden:	<ul style="list-style-type: none"><li>▪ Starker Wasserschaden im Kellerbereich</li><li>▪ Dachterrasse ist im Bodenbereich im Aufbau zu überprüfen und fertigzustellen</li><li>▪ Hauseingangstür ist fertigzustellen</li><li>▪ Eingangspodest ist fertigzustellen</li></ul>
Einstufung des Zustandes:	dem Alter entsprechend

Wasserschaden im Keller

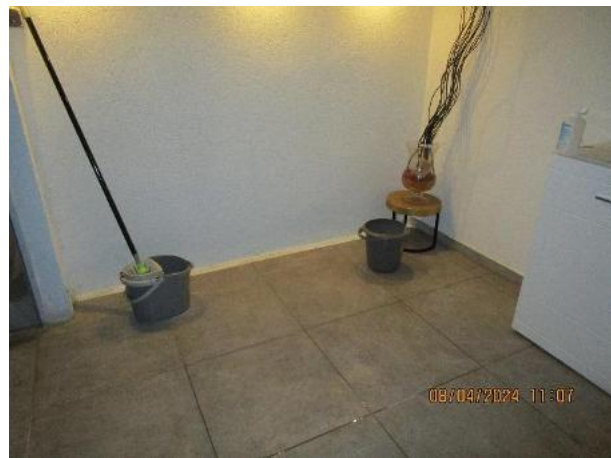
Wasserschaden
