Sachverständiger für die Bewertung
bebauter und unbebauter Grundstücke
Bearbeitungs-Nr.: 23-05

Internetpräsentation zum Verkehrswertgutachten

Wohnhaus mit Scheunenbau und Garagengebäude

auf dem Grundstück
Napoleonsweg 18
49328 Melle

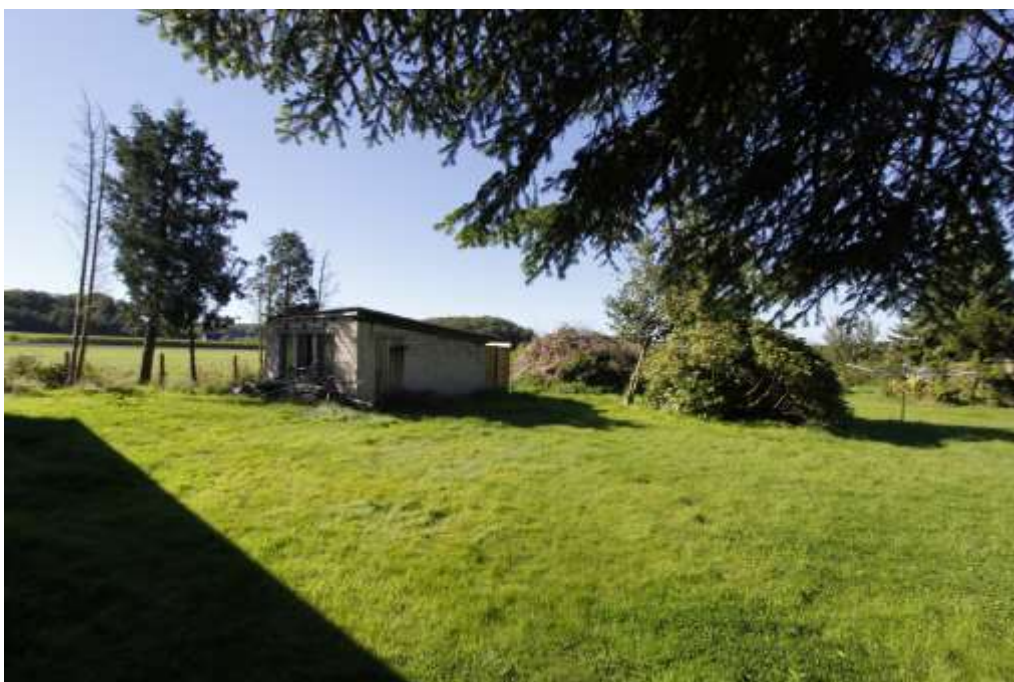
Nebengebäude

Keine Angaben, da nicht genehmigter Rohbau.
