## Zusammenfassung

der Verkehrswertermittlung gem. § 194 BauGB über die Doppelhaushälfte  
mit der Anschrift

**Wittekindsweg 33 A in 49324 Melle**

Geschäftsnummer 38 K 47/24

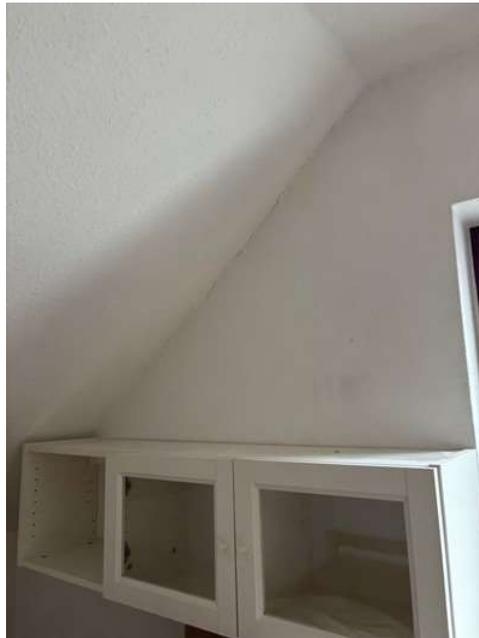
- Spannungsrisse an den Innenwänden
- Spannungsrisse am Schornstein
-

DG Risse

Für die vorstehenden Positionen wird im Rahmen der besonderen objektspezifischen Grundstücksmerkmale ein pauschaler Abschlag wertmindernd berücksichtigt.

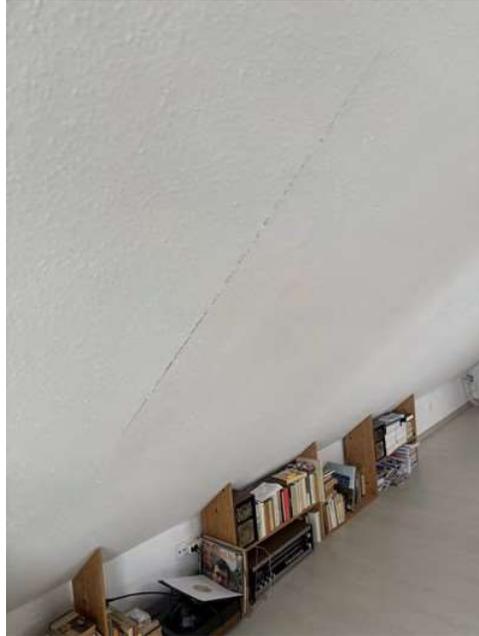
Spitzboden Risse

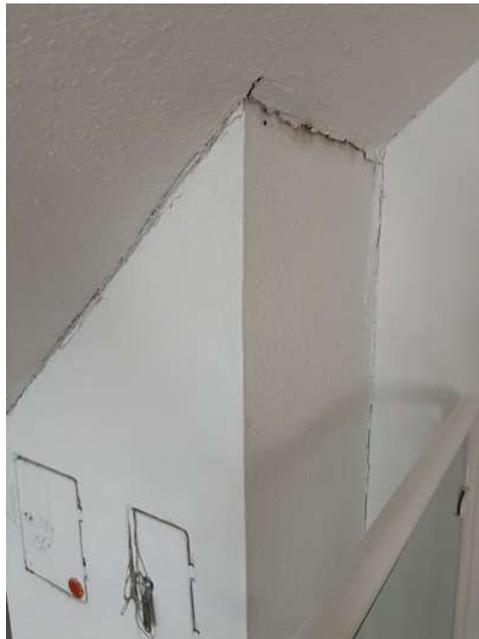
Spitzboden Risse Schornstein
