AUSZUG AUS DEM GUTACHTEN

über den Verkehrswert (Marktwert) gemäß § 194 des Baugesetzbuchs (BauGB) in der Fassung der Bekanntmachung vom 03.11.2017 (BGBl. I S. 3634 ff.) für das folgende Wertermittlungsobjekt:

Gemeinde:	Stadt Oldenburg (Oldenb.)
Straße, Hausnummer:	Bümmersteder Tredde 114
Bebauung:	Doppelhaushälfte (stark sanierungsbedürftig)
Baujahr:	1956
Wohnfläche:	85 m ²
Nutzfläche:	29 m ²
Gemarkung:	Osternburg
Flur:	9
Flurstück(e):	666/27
Gesamtfläche:	1.163 m ²
Grundbuchbezirk:	Oldenburg
Grundbuchblatt:	Eigentumsgrundbuch: Oldenburg, 88588 Erbbaugrundbuch: Oldenburg, 88589
	<u>Hinweis:</u> Bewertet wird das Erbbaugrundbuch
Eigentümer(in):	Erbbaurechtsgeber (Blatt 88588) Erbbauberechtigte (Blatt 88589)

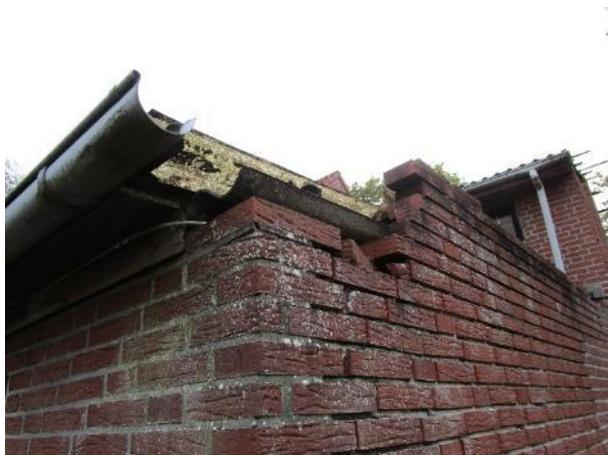
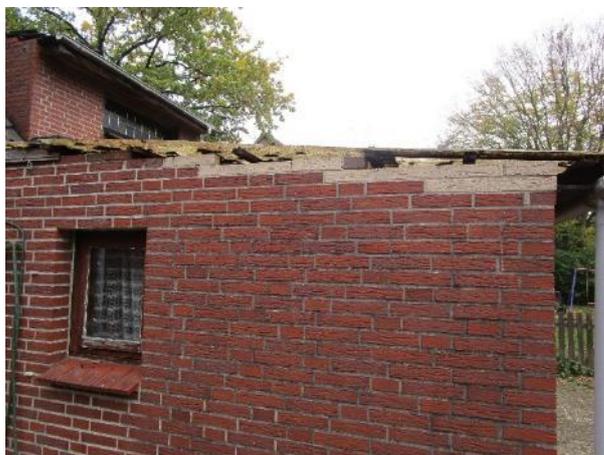
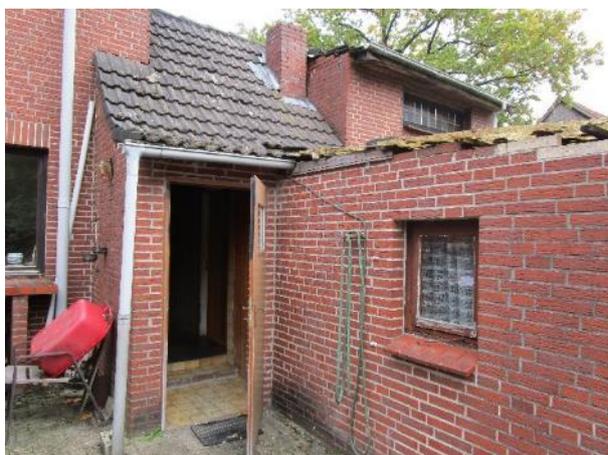
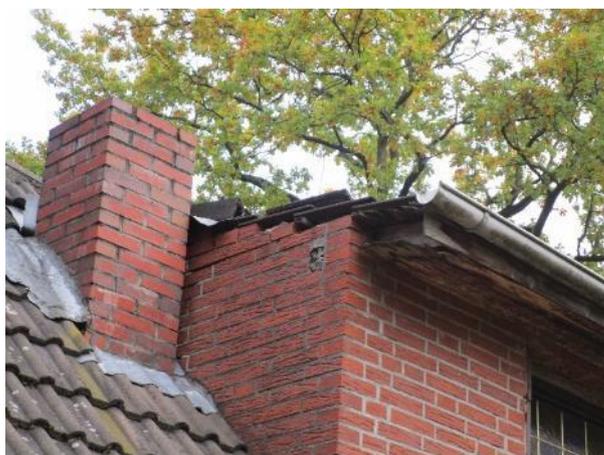
Schaden am Nebengebäude

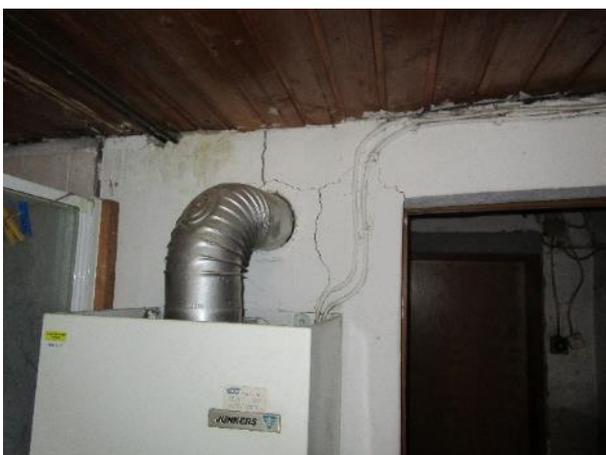
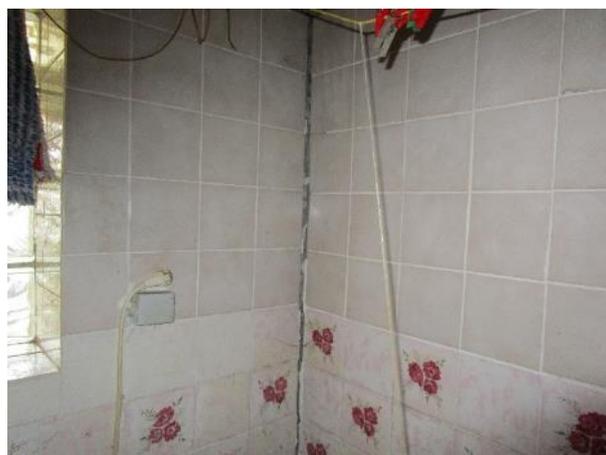
Riss im Mauerwerk (Bad)

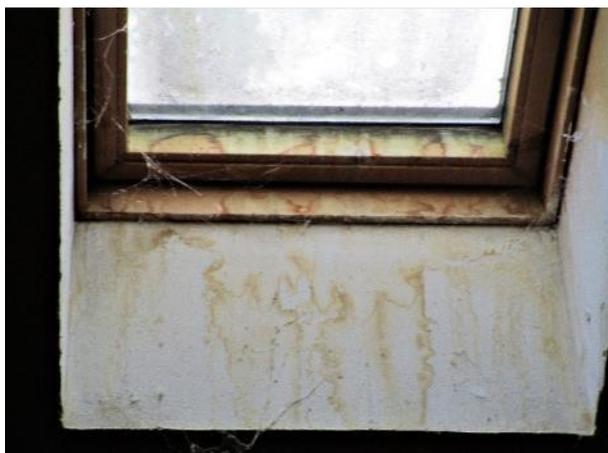
Fenster undicht/abgängig

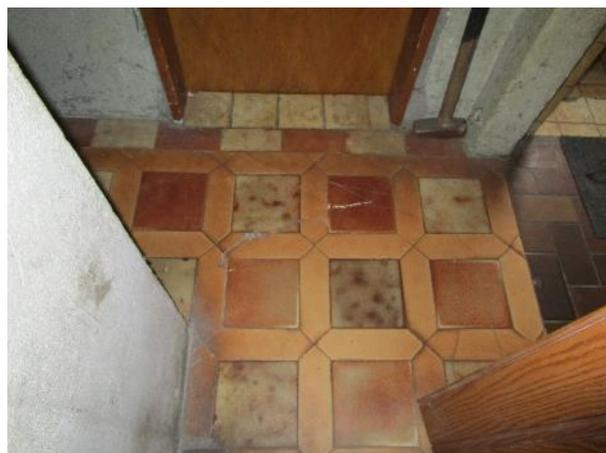
Fußboden abgesackt

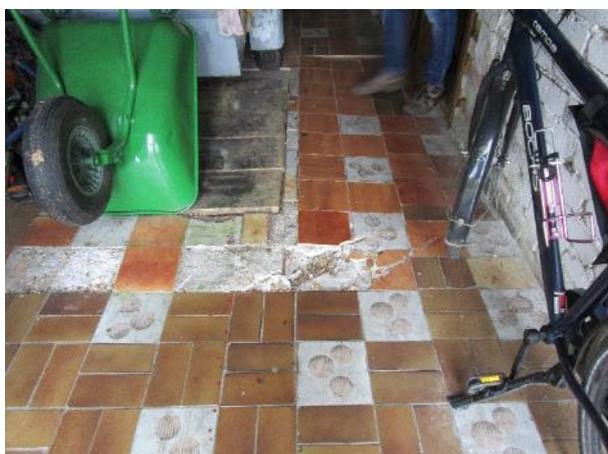
Fußboden abgesackt (Garage)

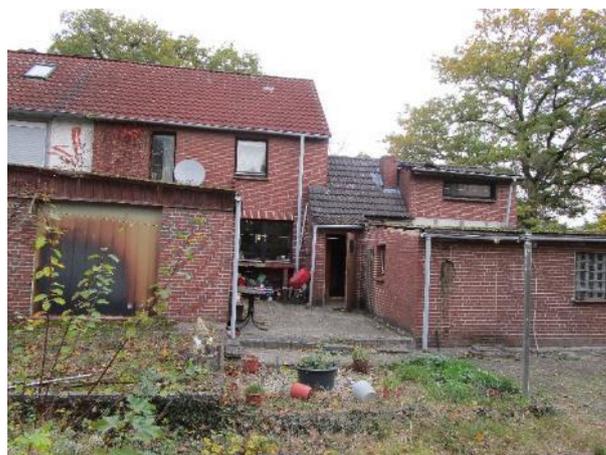
Terrasse mit Überdachung

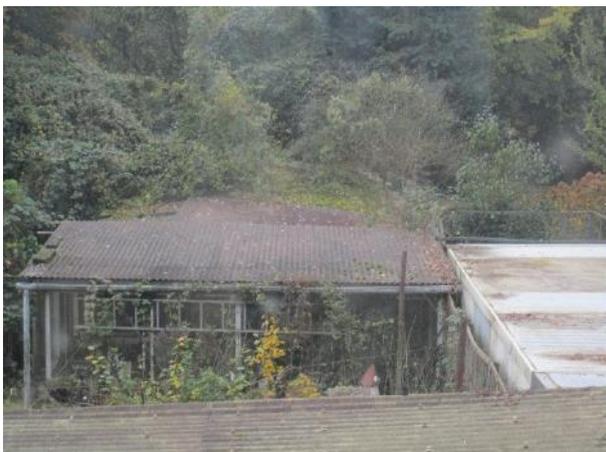
Schuppen, rückwärtiger Garten verwildert

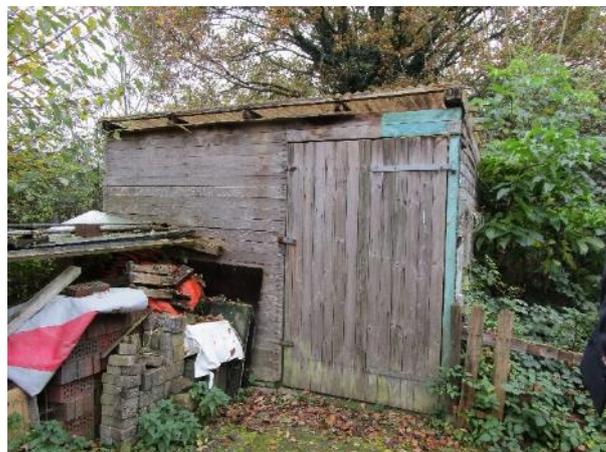
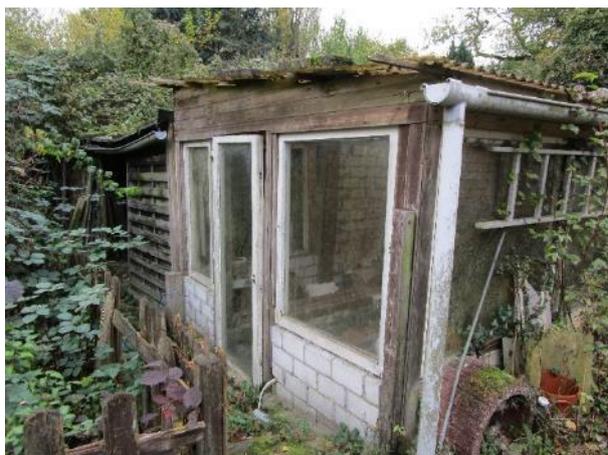
Schuppen abgängig
