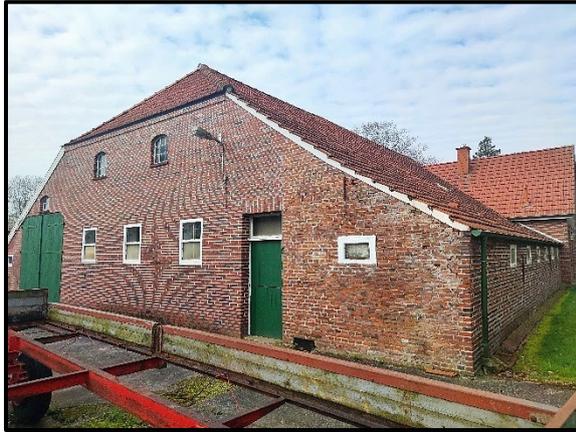
Foto 7

Ostgiebel Wirtschaftsbereich mit Rissbildungen im Mauerwerk

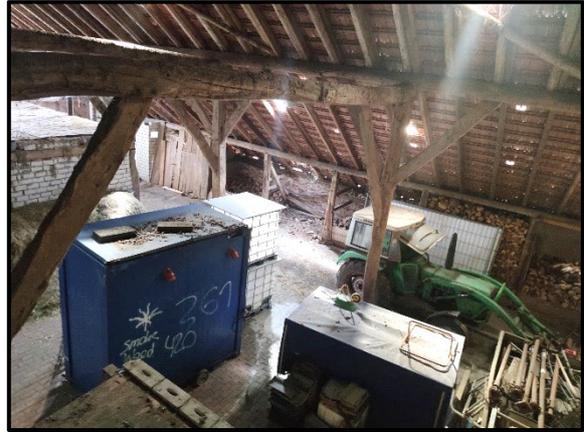
Foto 8

Innenansicht Wirtschaftsbereich mit Nutzung als Lager- und Unterstellgebäude

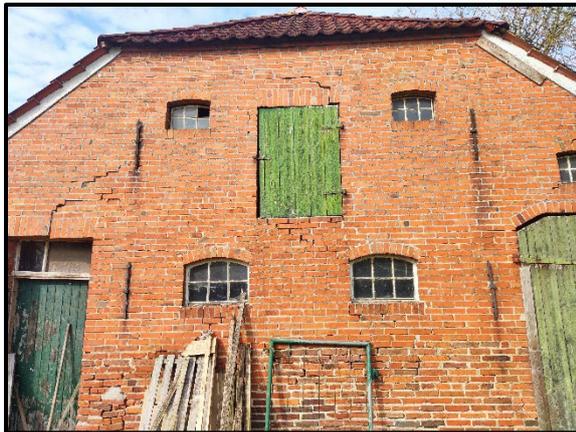
Foto 9

Nahansicht auf Ostgiebel Heuerhaus mit irreparablen Rissen im Mauerwerk

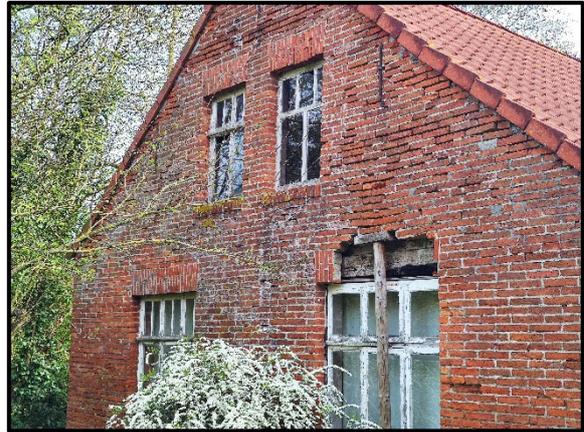
Foto 10

Nahansicht auf Westgiebel Heuerhaus mit irreparablen Rissen im Mauerwerk

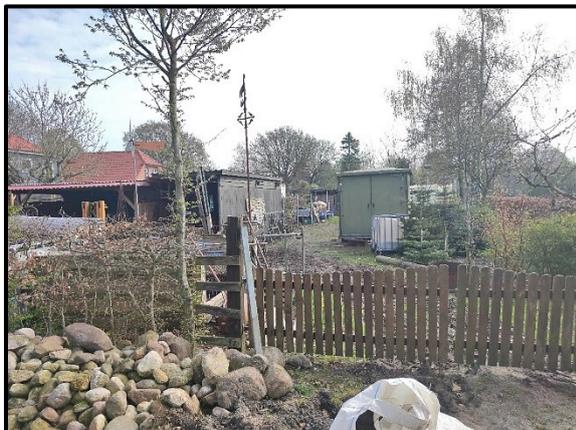
Foto 11

Flurstücke 39/6 und 43/1, Flur 6, Gemarkung Backemoor

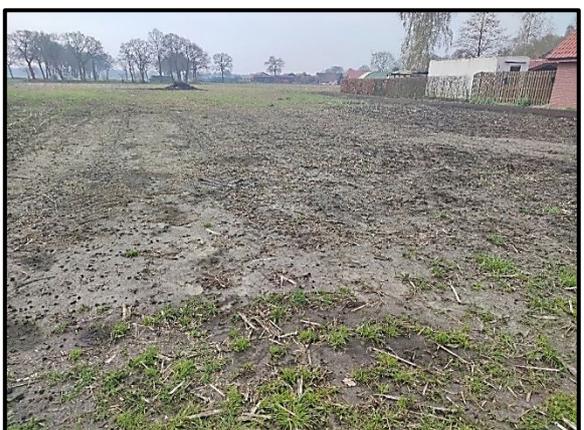
Foto 12

Flurstück 39/8, Flur 6, Gemarkung Backemoor, tatsächliche Nutzung als Ackerland, zulässige Nutzung Wohnbaufläche

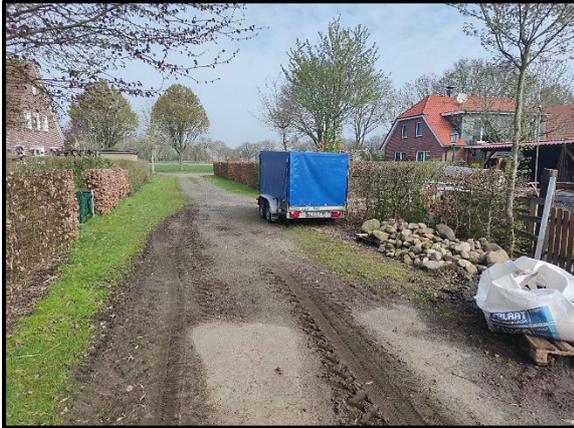
Foto 13

Flurstück 39/7, Flur 6 mit 175 m² Wegfläche und 26 m² Ackerland

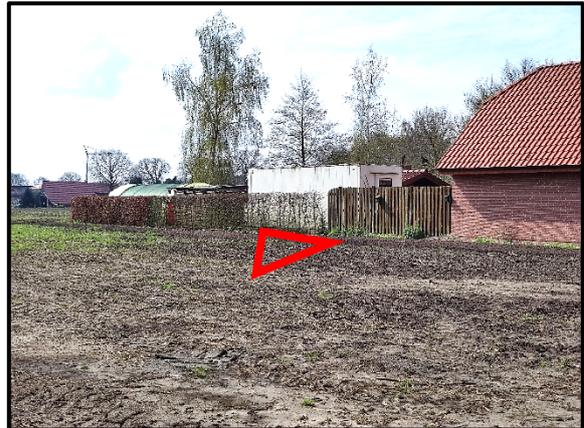
Foto 14

Flurstück 39/5, Flur 6 als Ackerfläche (16 m²) zwischen den Flurstücken 39/6 und 39/8

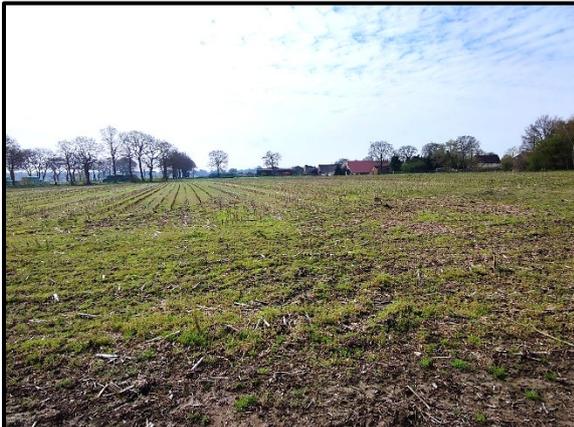
Foto 15

Flurstück 43/2, Flur 6, als Ackerfläche in gutem ackerbaulichen Zustand

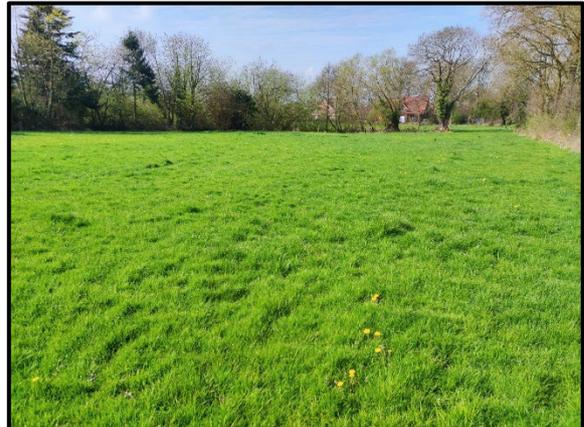
Foto 16

Flurstück 105/3, Flur 6, als Grünlandfläche mit 78 m² Teichfläche (Geringstland)

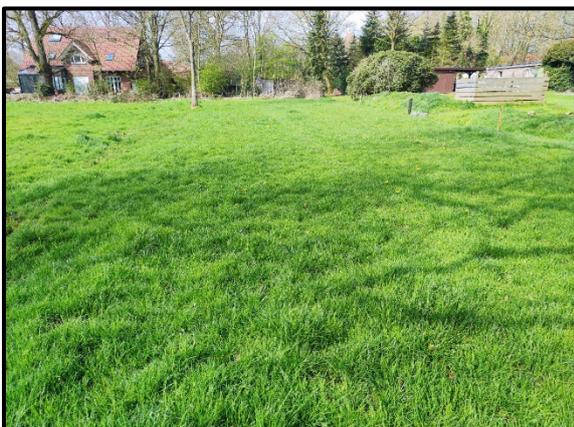
Foto 17

Flurstück 121, Flur 6, als Grünlandfläche in gutem Bewirtschaftungszustand

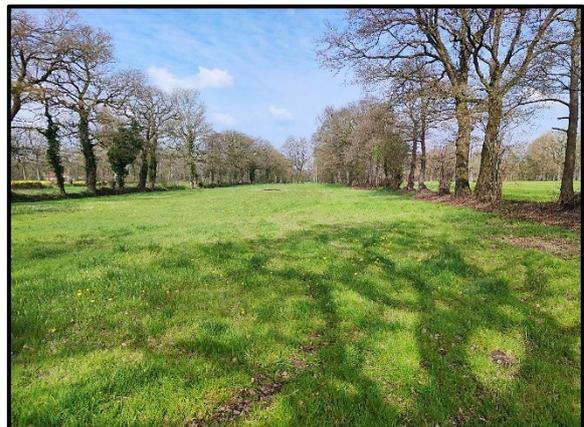
Foto 18

Flurstück 49, Flur 8, Gemarkung Backemoor, in gutem Bewirtschaftungszustand
