Anlage 2: Fotobeschreibung

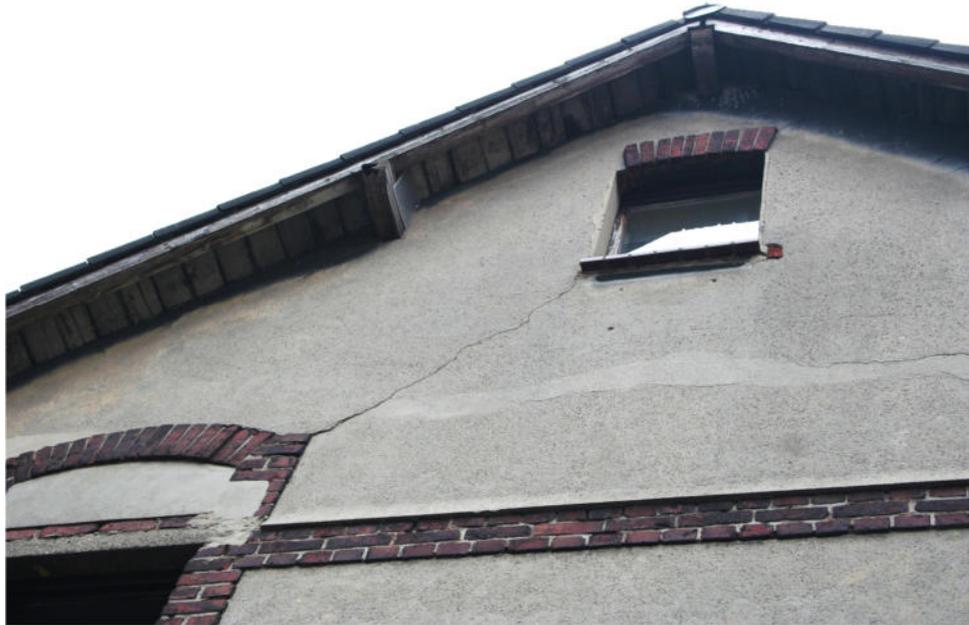
Bild 5: Detailfoto Rissbildungen im Giebelbereich

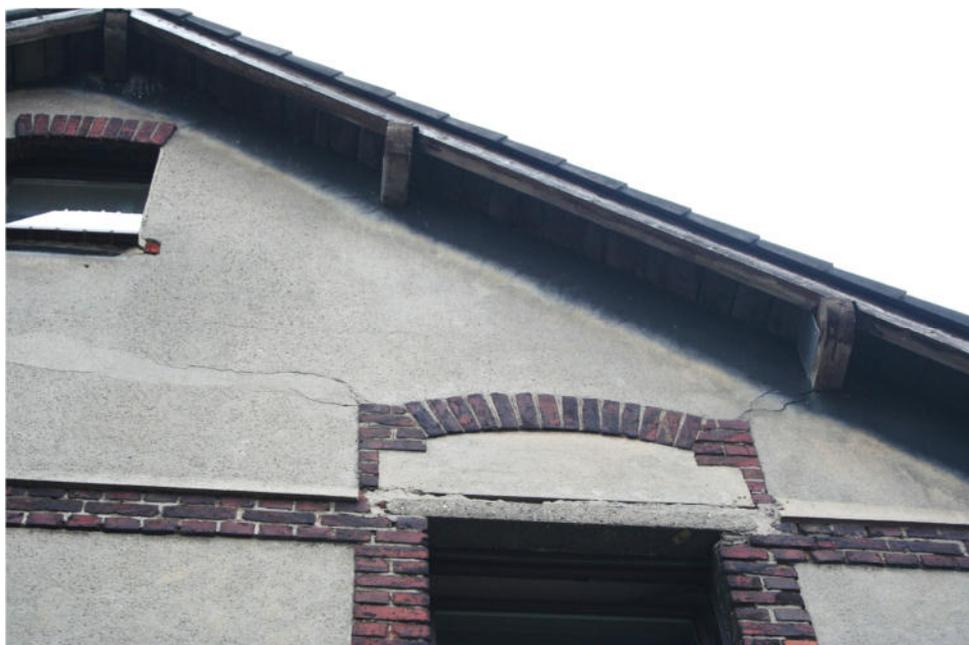
Bild 6: Detailfoto Rissbildungen im Giebelbereich

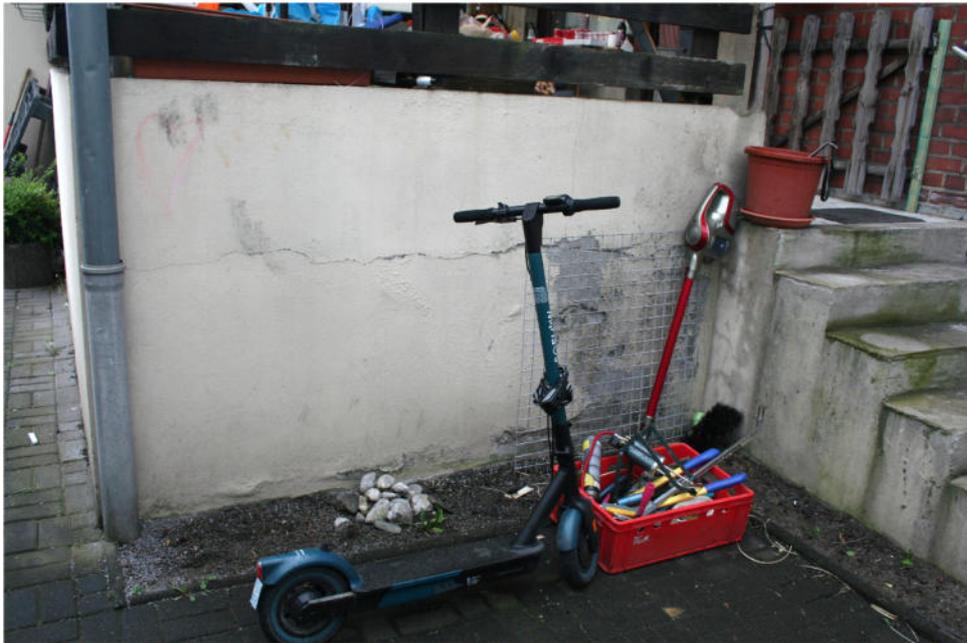
Bild 11: Rissbildungen / Putzabplatzungen im Sockelbereich des Terrassenanbaus
