Gutachten in dem Teilungsversteigerungsverfahren

Amtsgericht Aktenzeichen:

Bei dem Objekt handelt es sich um eine im Jahr 2000 konventionell-massiv errichtete, unterkellerte, eingeschossige Doppelhaushälfte mit ausgebautem Dachgeschoss und ausgebauten Spitzboden.

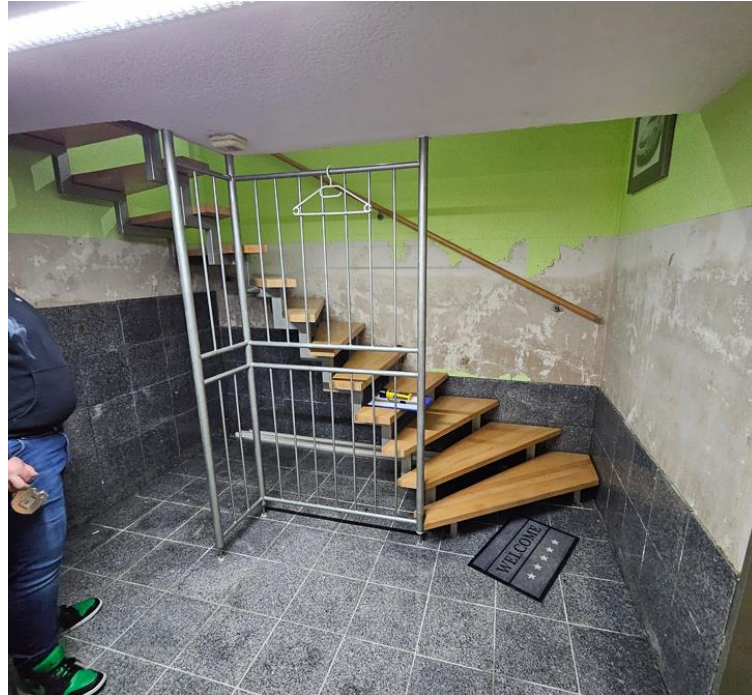
Abbildung 5 - Treppenraum mit Blick auf die Haustrennwand

Feststellung Kellergeschoss Treppenraum:

Im Kellergeschoss konnte ich an der Haustrennwand und den beiden flankierenden Wänden zum Hobbyraum bzw. Trainingsraum und auf der rechten Seite zum Heizungsraum auf ca. 1,50 m Höhe Wand-Feuchtigkeit und Schimmelpilz-Befall feststellen.

Die Feuchtigkeitsmessung in dem Bereich ergab erhöhte Feuchtigkeitswerte. Alles deutet auf aufsteigende Feuchtigkeit hin, da zum oberen Bereich die Feuchtigkeitswerte abnehmen.

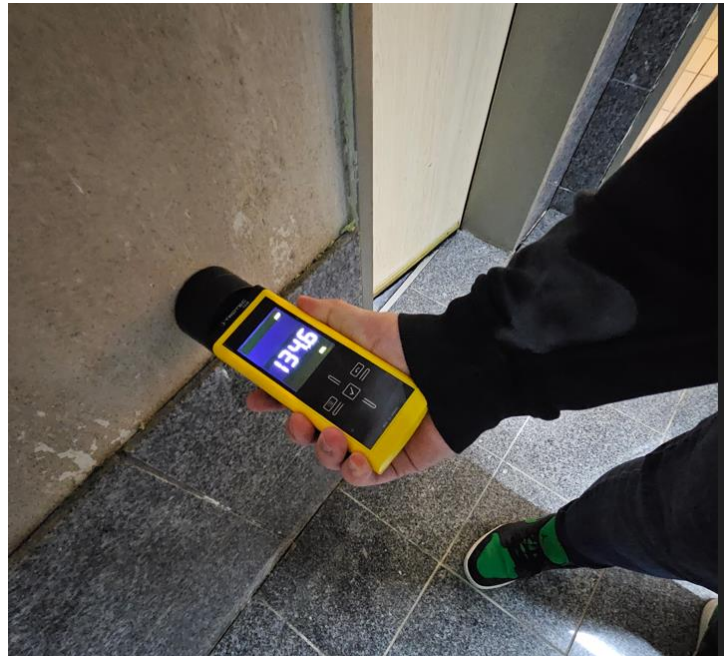
Abbildung 6 - Messung Wandfuss, 134 Digits = hohe Feuchtigkeit

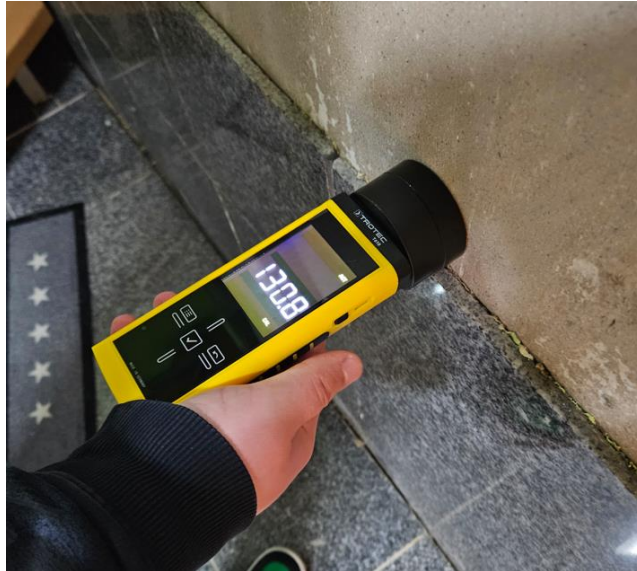
Abbildung 7 - Messung über dem Fliesensockel auf ca. 1,50 m Höhe, 130 Digits = hohe Feuchtigkeit

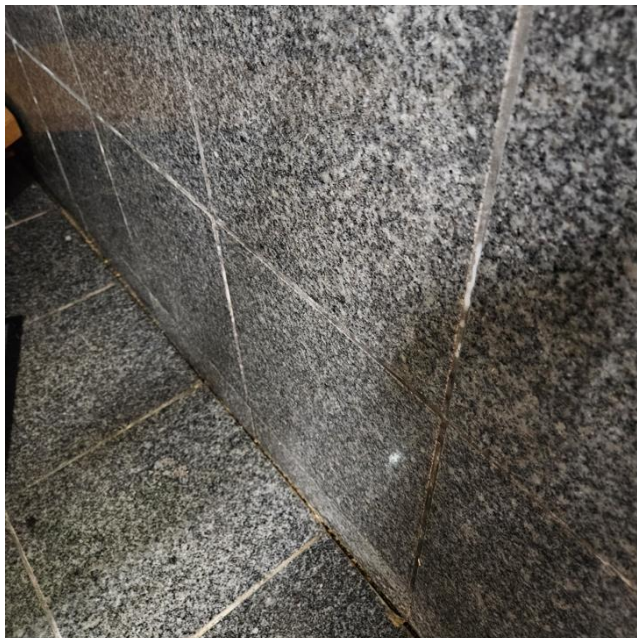
Auffällig sind die auf den Bodenfliesen in den Fugen zu erkennenden unterschiedlich auftretenden Feuchtigkeitsausblühungen (weiße Ausbildungen Salzkristalle).

Abbildung 8 - massive Feuchtigkeits-Ausblühungen in den Fugen

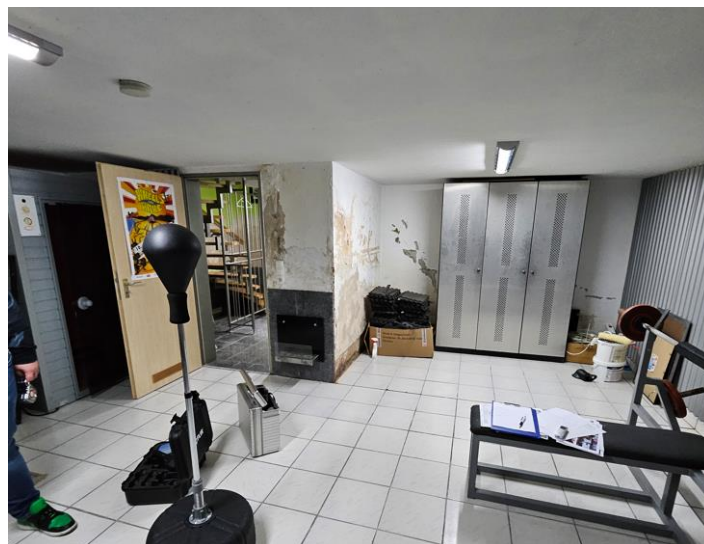
Abbildung 10 - Hobbyraum, Blick auf die Trennwände zum Treppenraum und Duschbadezimmer

An der Trennwand zum Treppenraum sind massive Feuchtigkeitserscheinungen festzustellen. Der seinerzeit aufgetragene Innenputz, ist zur Hälfte der Fläche abgeplatzt.

Die Feuchtigkeitsmessung in dem Bereich ergab erhöhte Feuchtigkeitswerte. Alles deutet auf aufsteigende Feuchtigkeit hin, da zum oberen Bereich die Feuchtigkeitswerte abnehmen.

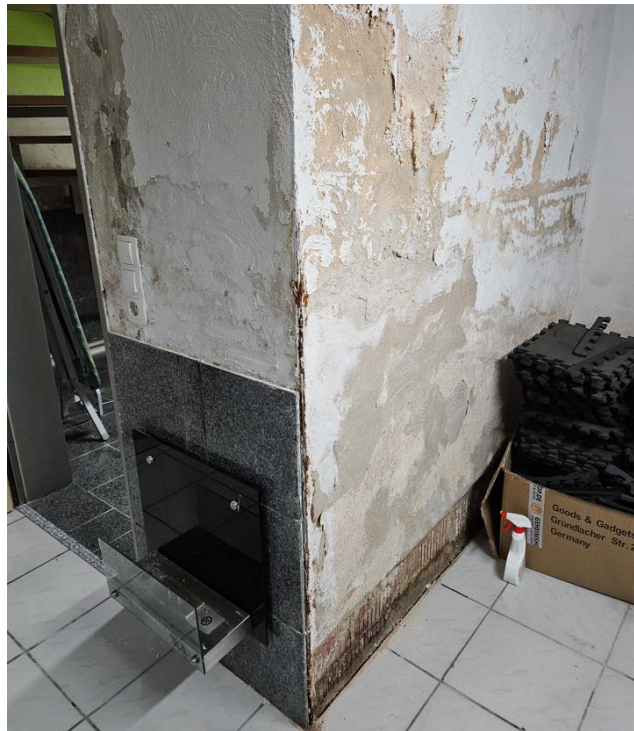
Abbildung 11 - massive Feuchtigkeiterscheinungen

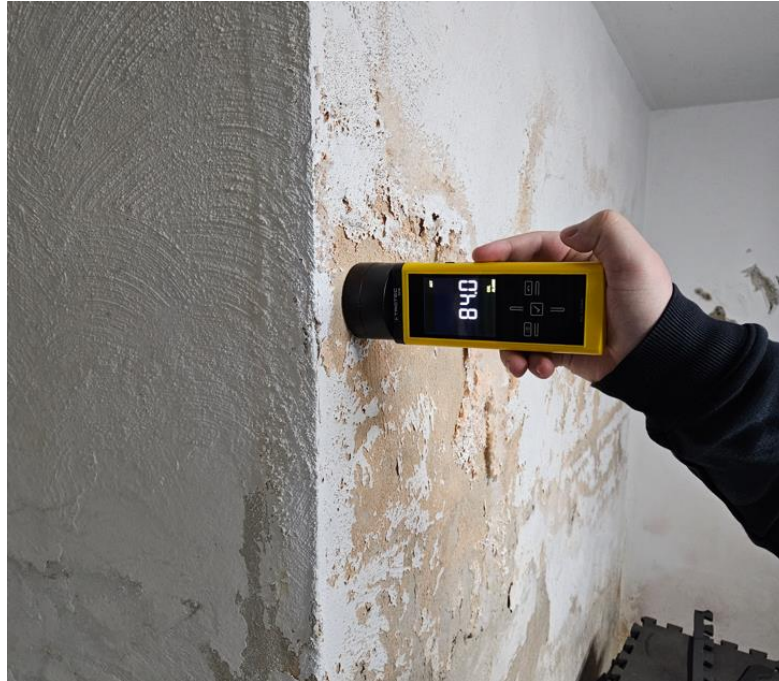
Abbildung 12 - Messung 84 Digits (Feuchtigkeit)

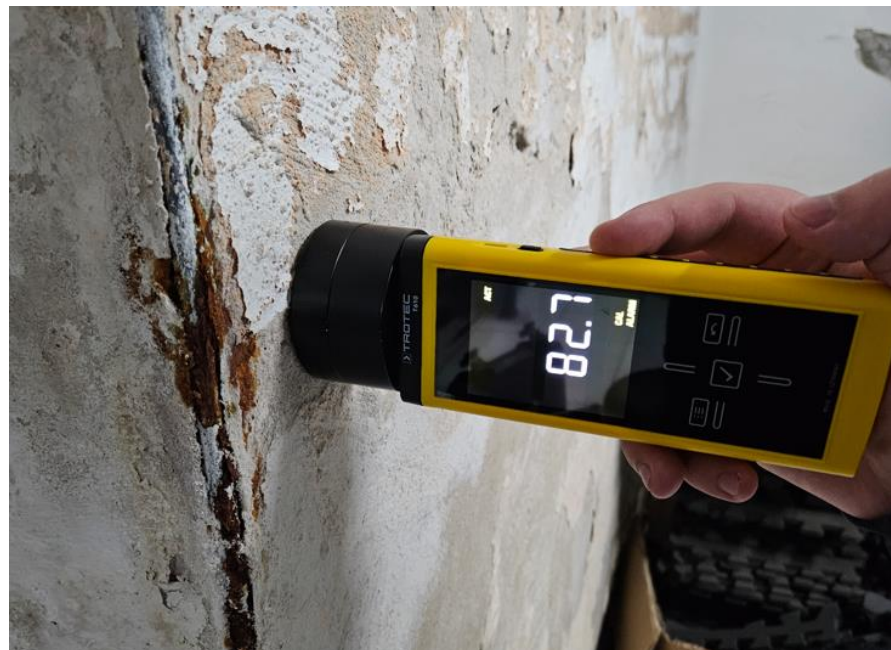
Abbildung 13 - Eckschutzschiene stark korrodiert

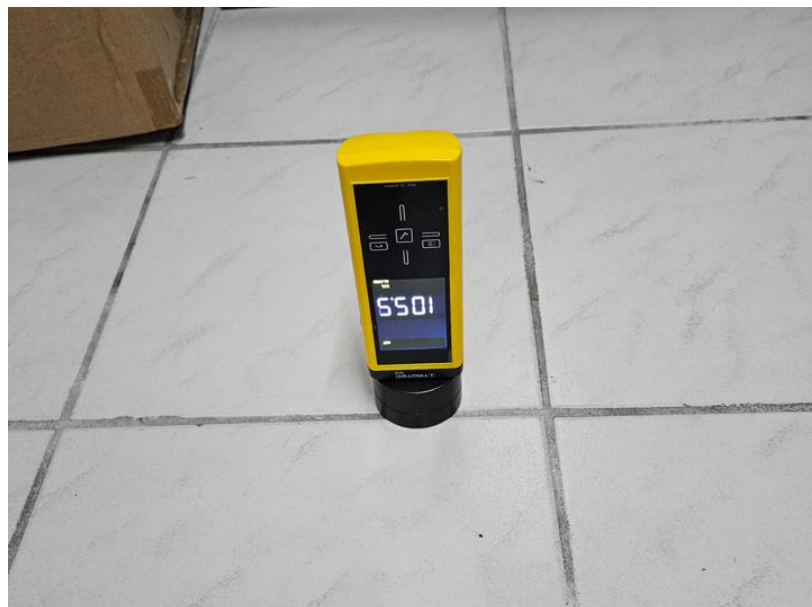
Auf dem Fußboden konnte ich im gesamten Bereich hohe Feuchtigkeit feststellen.

**Abbildung 15 - Messung auf dem Fliesenboden
105 Digits = Feuchtigkeit)**

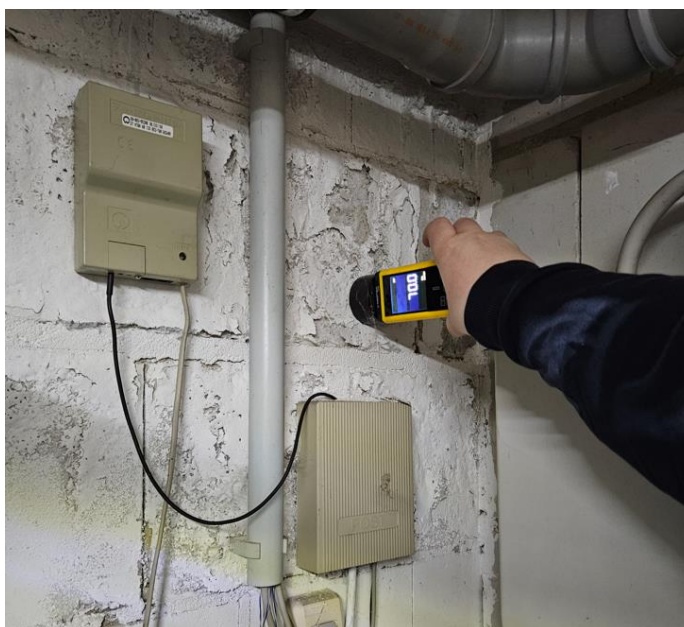
Lediglich im Bereich des Schrankes für den Hausanschluss, in dem sich die Wasseruhr befindet, konnte ich Feuchtigkeits-Ausblühungen bzw. Salzkristalle im Bereich der Leitungen feststellen.

Abbildung 18 - Feuchtigkeitserscheinungen

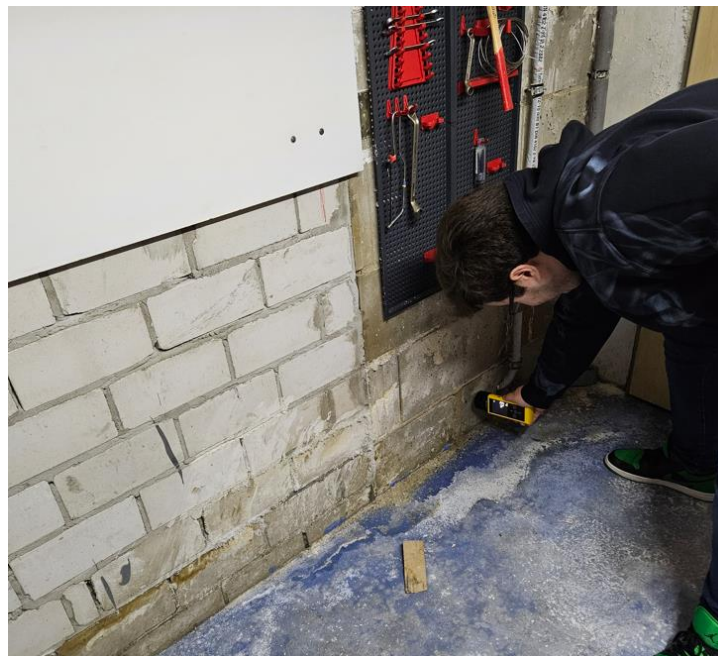
An der Westseite des Raums weist die Außenwand für den Eingangsbereich keine größeren Feuchtigkeitserscheinungen auf. Lediglich in der unteren Steinschicht sind massive Ausblühungen festzustellen und im Bereich der Hausanschlüsse an der rechten oberen Wandseite.

Im Bereich der Trennwand zum Öltankraum sind deutliche Feuchtigkeitserscheinungen im unteren Bereich zu kennen.

Die Messung ergab hohe Feuchtigkeit.

Abbildung 19 - massive Feuchtigkeits-Erscheinungen

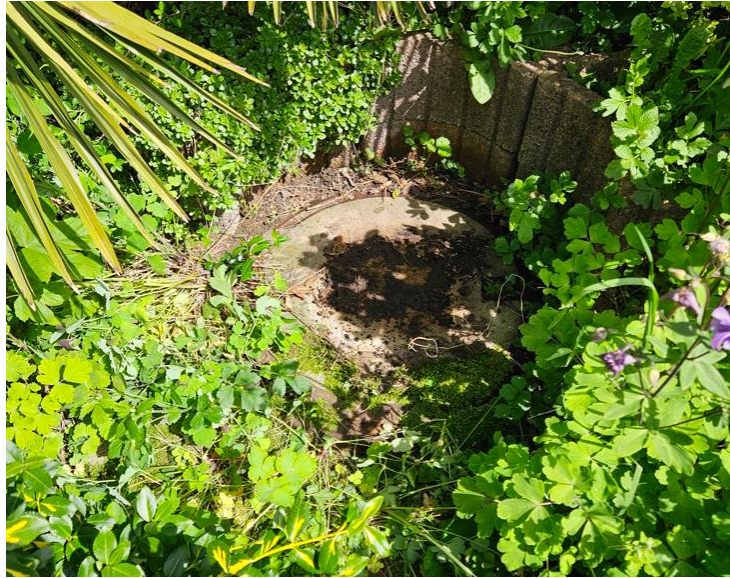
Der Schacht ist von außen nicht sichtbar bzw. der Schachtdeckel wird von einem Blumentopf überdeckt.

Abbildung 20 - zugewachsener Deckel des Revisionschachtes

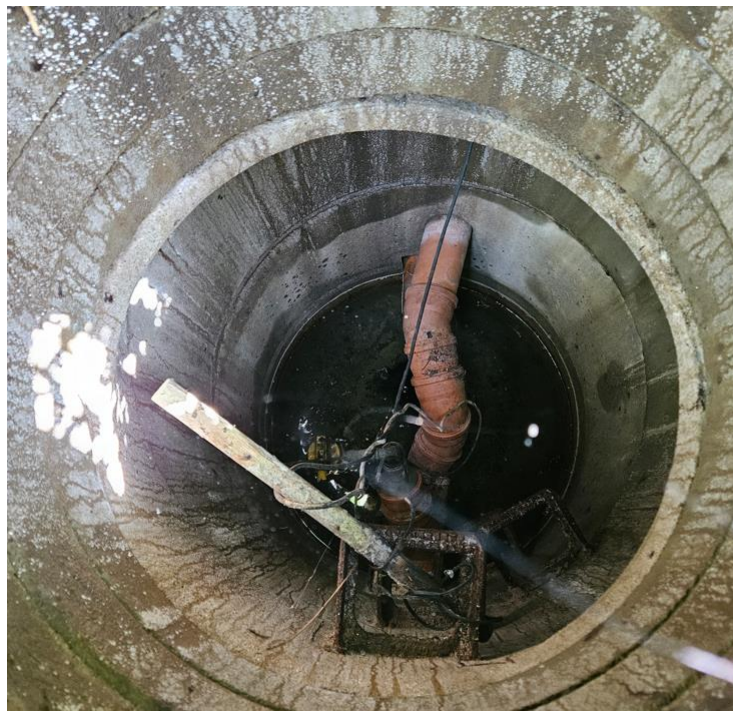
Im Rahmen des Ortstermins habe ich den Revisionsschacht geöffnet. Der Revisionsschacht war ca. 2,20 m tief, im unteren Bereich stand Grundwasser.

Abbildung 21 - Blick in den Revisionschacht

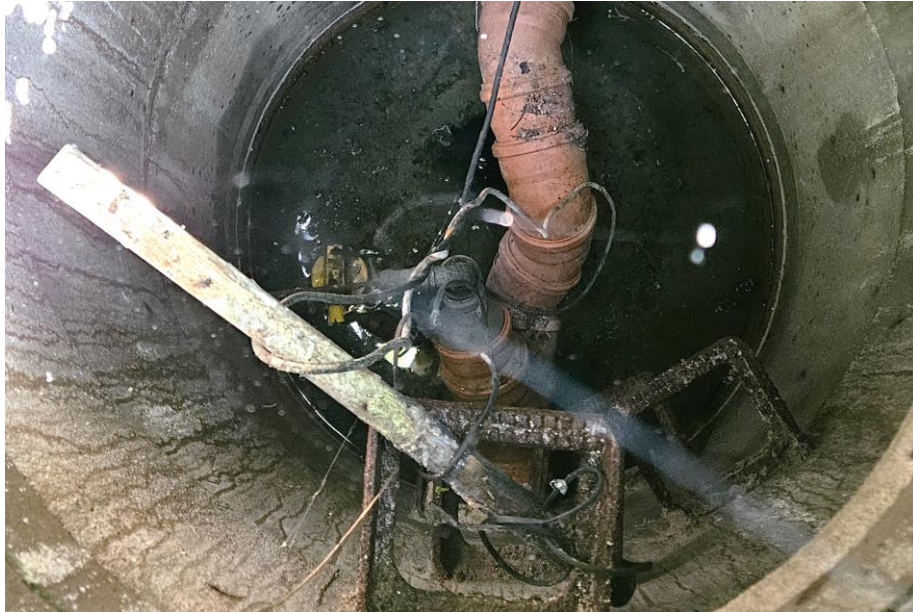
In dem Dränage-Schacht ist eine elektrische Pumpe installiert. Die Konstruktion mit den losen Elektro-Kabeln und die Befestigung mit Hilfe eines schräg eingesetzten Holzstiels ist nicht fachgerecht.

**Abbildung 22 - keine ordnungsgemäße Situation
hier besteht Wartungsstau**

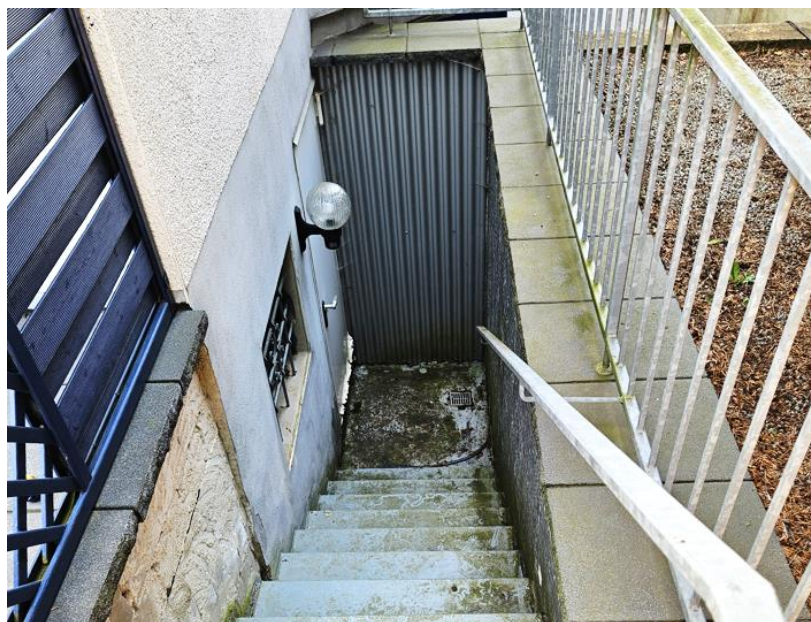
Im Bereich des Kellerausgangs sind zwei Türen eingesetzt. Eine Innentür und eine Tür von der Außenseite. Die Außenseite ist eine Metalltür, die Innentür ist eine Holztür. Beide Türen weisen im unteren Bereich erhebliche Feuchtigkeitsschäden auf.

**Abbildung 23 - Kellerabgang mit Feuchtigkeitsschäden
an der Tür und dem Fußboden**

7. Austausch der 3 beschädigten Türen

Betroffen sind 2 beschädigte Zimmertüren und eine Stahl-Außentür am Kellerausgang

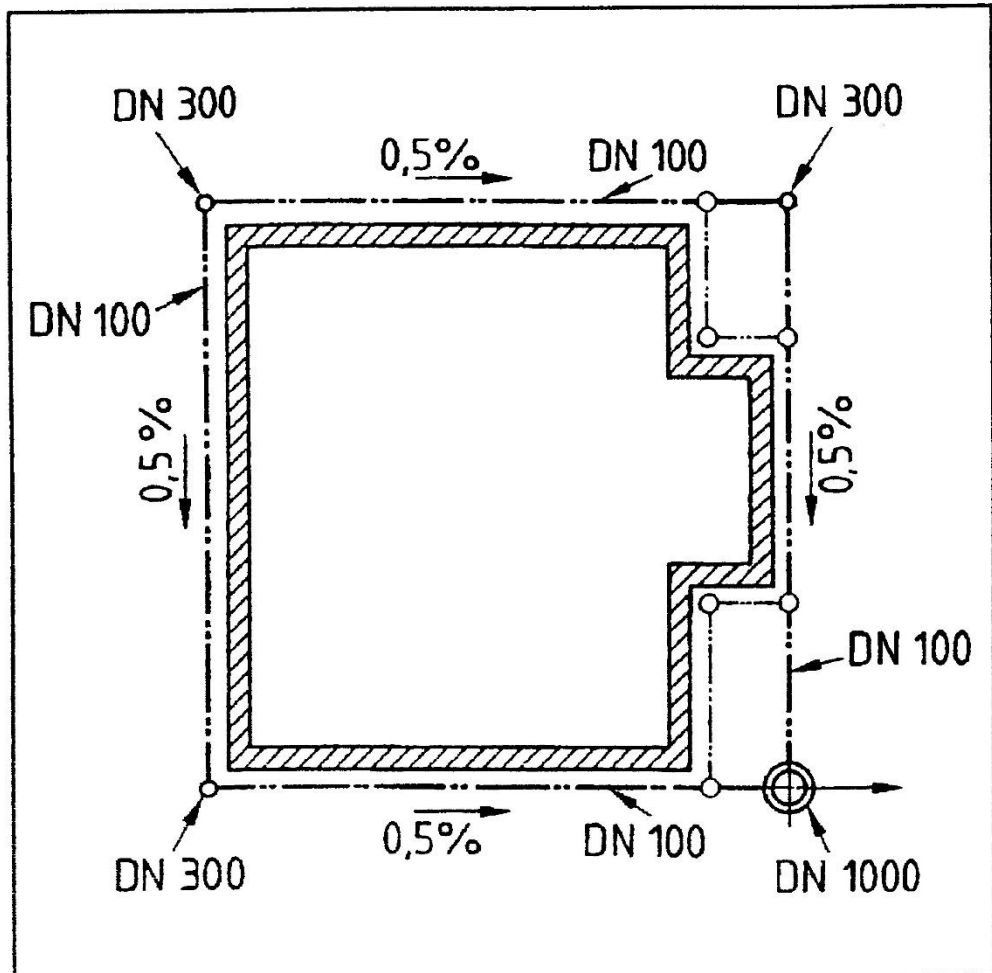
Eine technische Überprüfung bzw. Kontrolle der Drainage ist nicht möglich, da die für diesen Zweck erforderlichen Spülschächte an den Leitungsverzweigungen/ Eckpunkten fehlen.

Abbildung 24 - Systemdarstellung einer Ringdrainage, an den Eckpunkten sind DN 300 Kontroll- und Spülschächte angeordnet.

Offenlegung der Drainage an den geplanten 3 Eckpunkten.

Durch einen Tiefbauer müssen 3 Schächte vor der Kelleraußenwand mit einer Größe von 2 Meter x 2 Meter und ca. 3 Meter Tiefe ausgeschachtet werden.

In den Eckpunkten werden die vertikalen Spülschächte mit einem Durchmesser von 30 cm eingesetzt und mit den vorhandenen Drainageleitungen verbunden.
