Fotos zum Haus Nr. 13

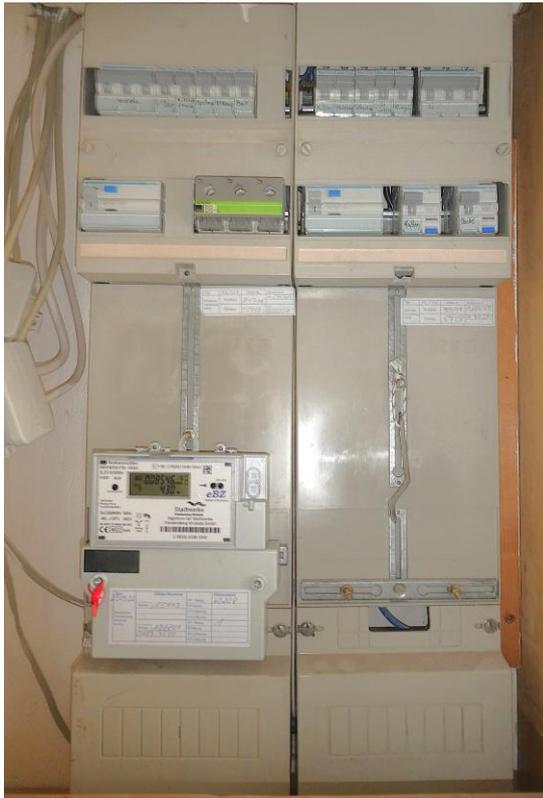
Elektrik / Unterverteilung im Treppenhaus

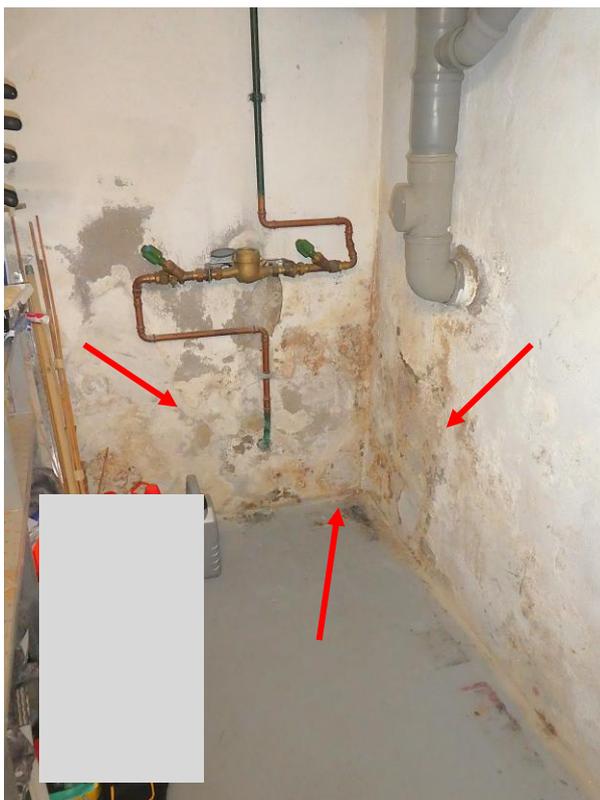
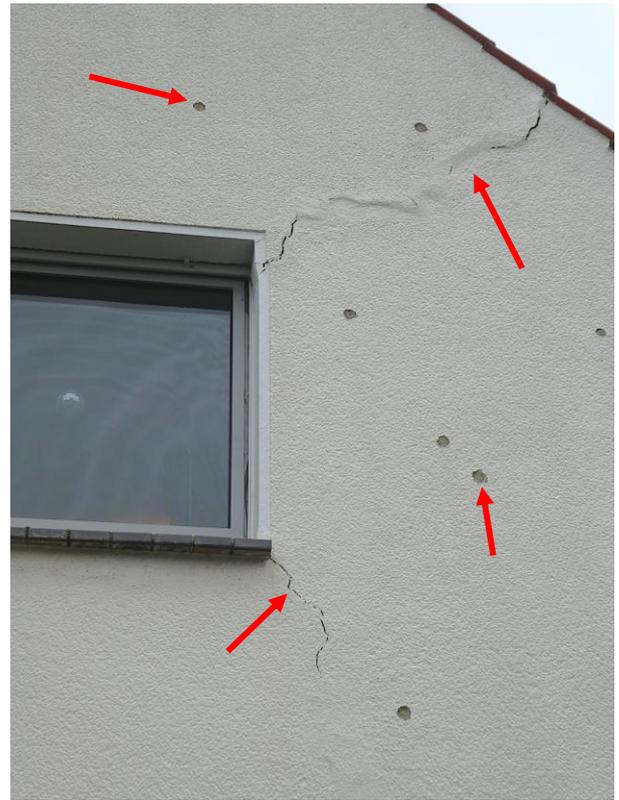
exemplarisch abgebildete Mängel / Schäden im Keller und an der Südfassade
