**Fotos vom ersten  
Ortstermin am  
14.03.2023**

**Fotos vom ersten  
Ortstermin am  
11.09.2023**

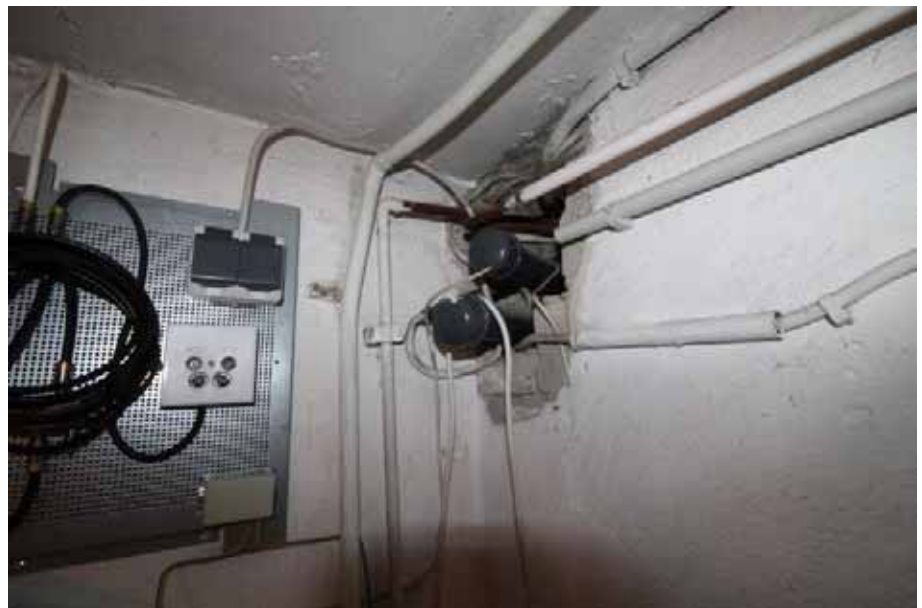
Leerer Zählerkasten der Photovoltaikanlage

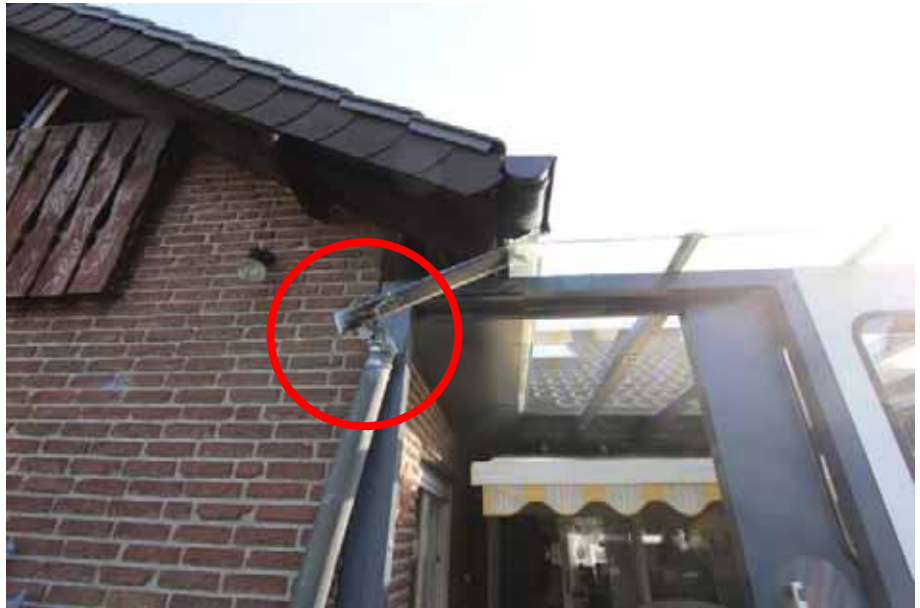
Dachentwässerung  
am Anschluss Winter-  
garten/Gebäude de-  
fekt

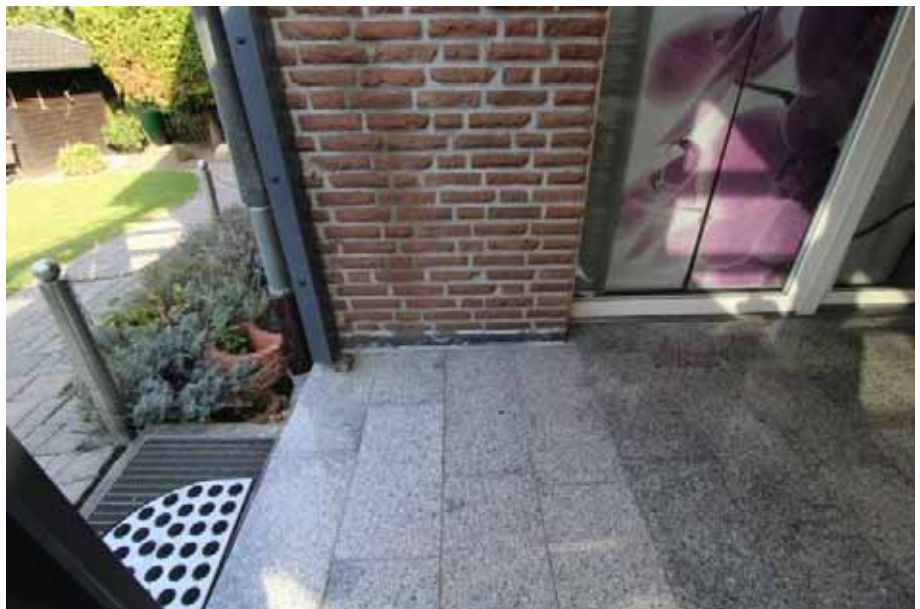
Außenwand am  
Schlafzimmer feucht

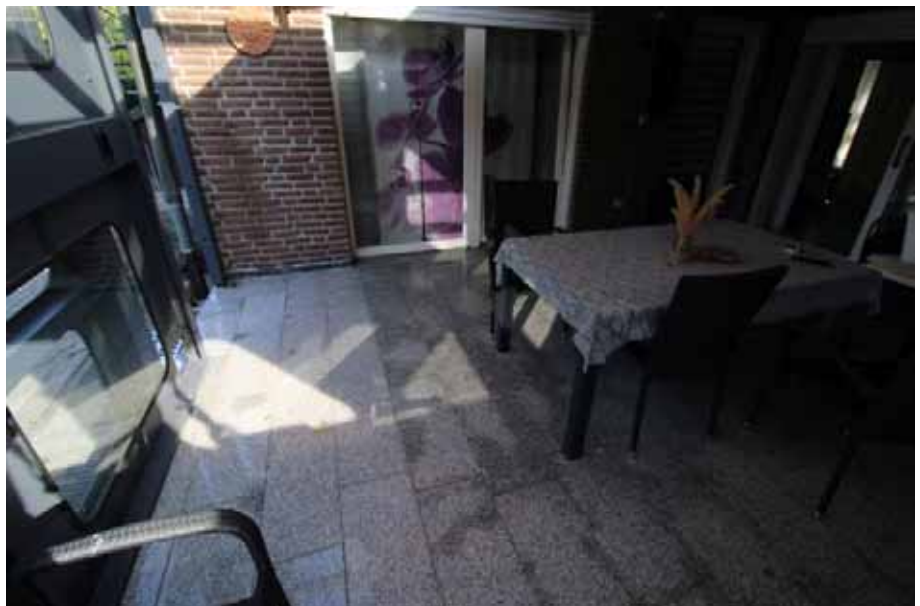
Bodenfliesen im Win-  
tergarten feucht

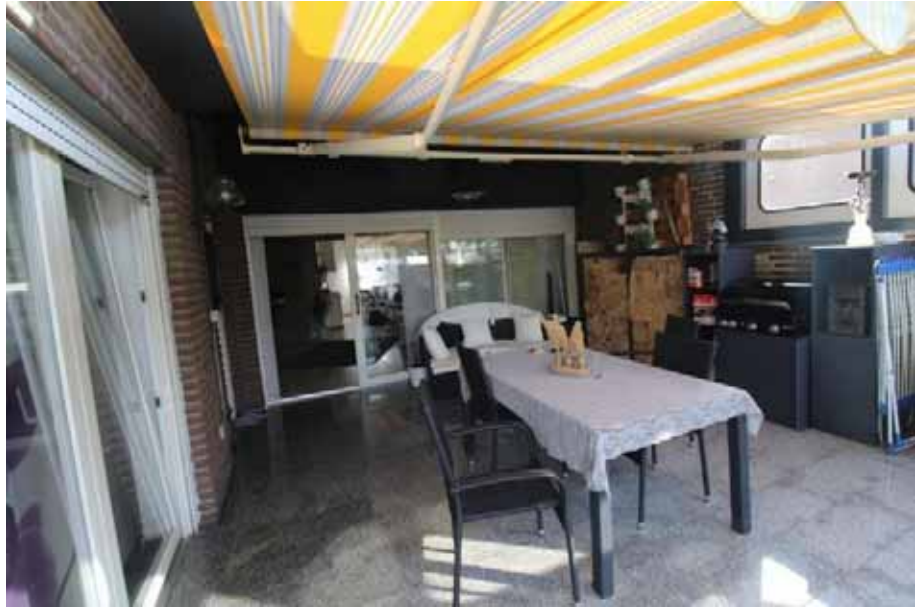
Bodenfliesen im Wintergarten feucht

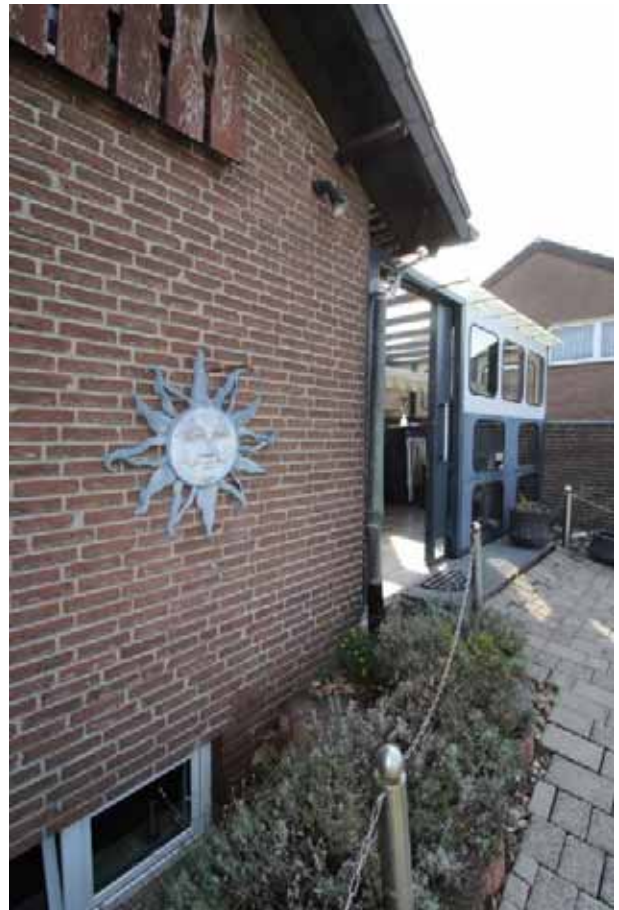
Außenwand im Bereich des Hobbykellers feucht

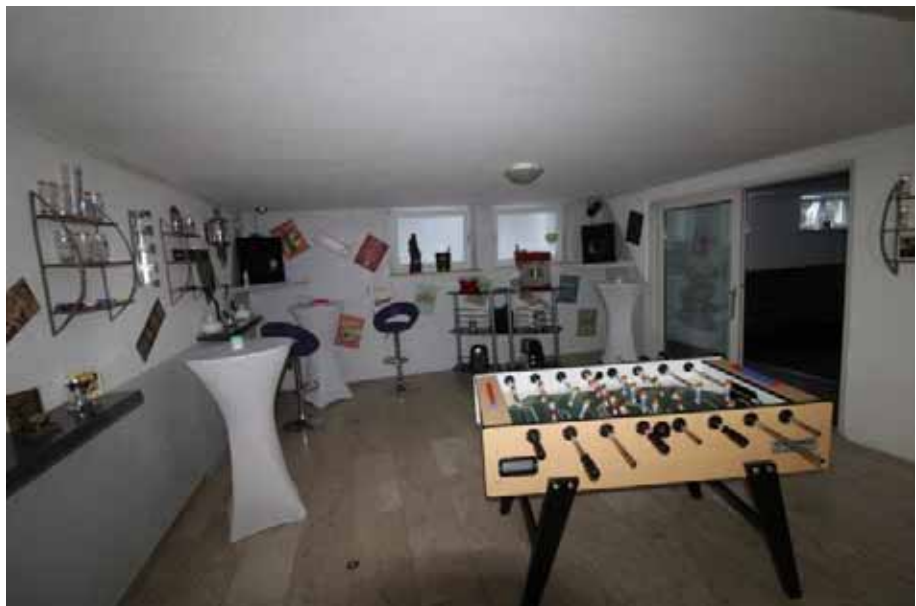
Hobbyraum, im  
Wandbereich links der  
Fenster befinden sich  
Feuchtigkeitsflecken

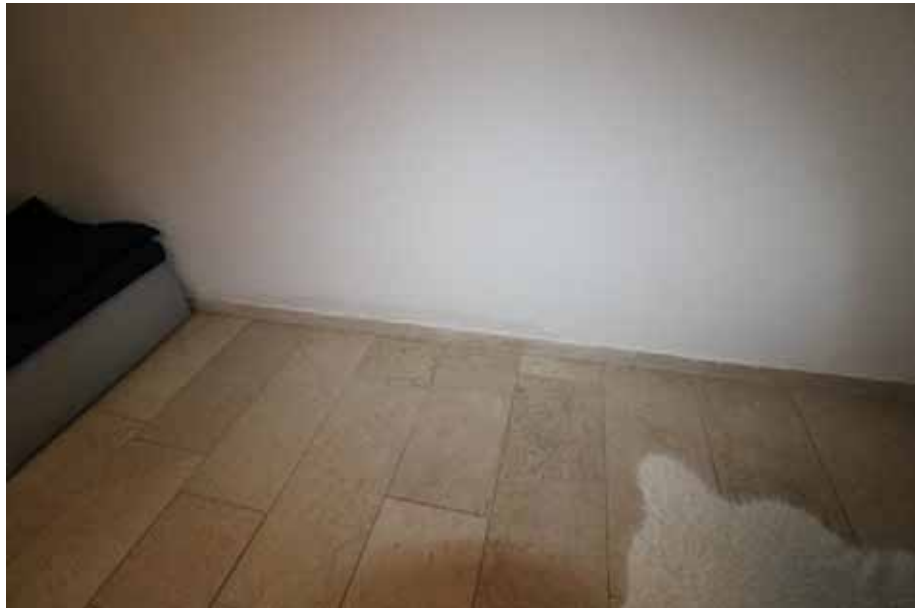
Feuchtigkeitsflecken  
an der Kelleraußen-  
wand unterhalb des  
Küchen-Essbereichs

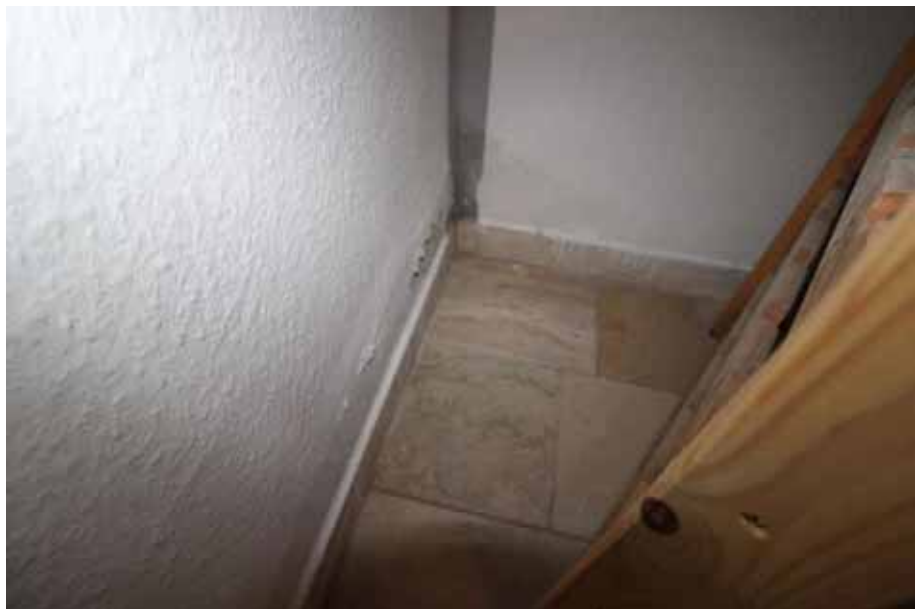
Feuchtigkeitsflecken  
an der Kelleraußen-  
eckewand unterhalb  
des Küchen-  
Essbereichs

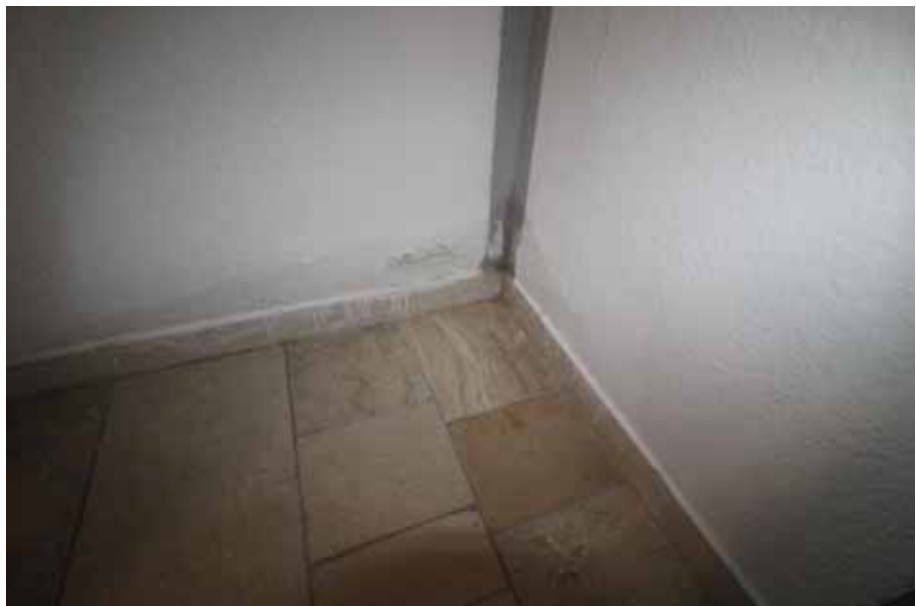
Feuchtigkeitsflecken  
an der Kelleraußen-  
eckewand unterhalb  
des Küchen-  
Essbereichs

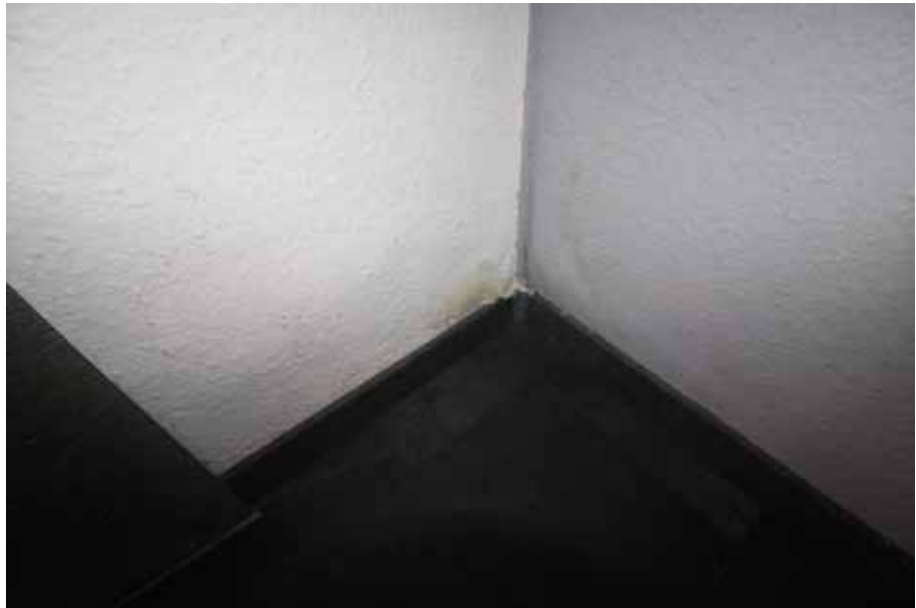
Feuchtigkeitsflecken  
an Außenwand im  
Schlafzimmer rechts  
des Fensters
