Bild 3 Bewertungsobjekt „Brölstraße 67“ Frontansicht von Südosten / rechts Haus Nr. 65 in Grenzbebauung

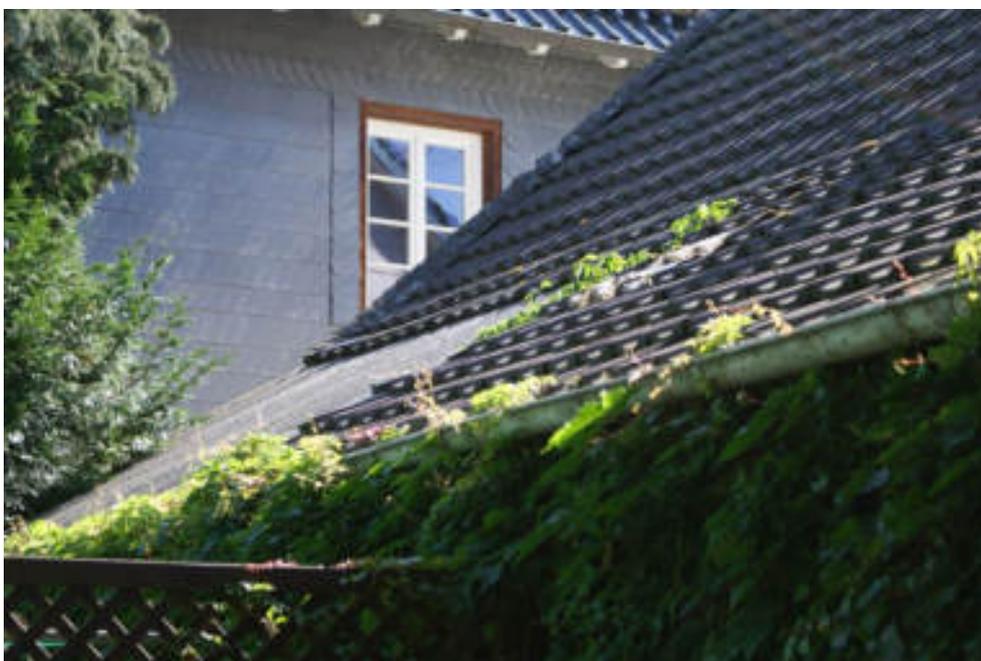
Bild 12 Rückseite mit Dach / Überdachter Freisitz mit Klaritplatten gedeckt / Alte Kunststoffrinne und Bewuchs auf dem Dach

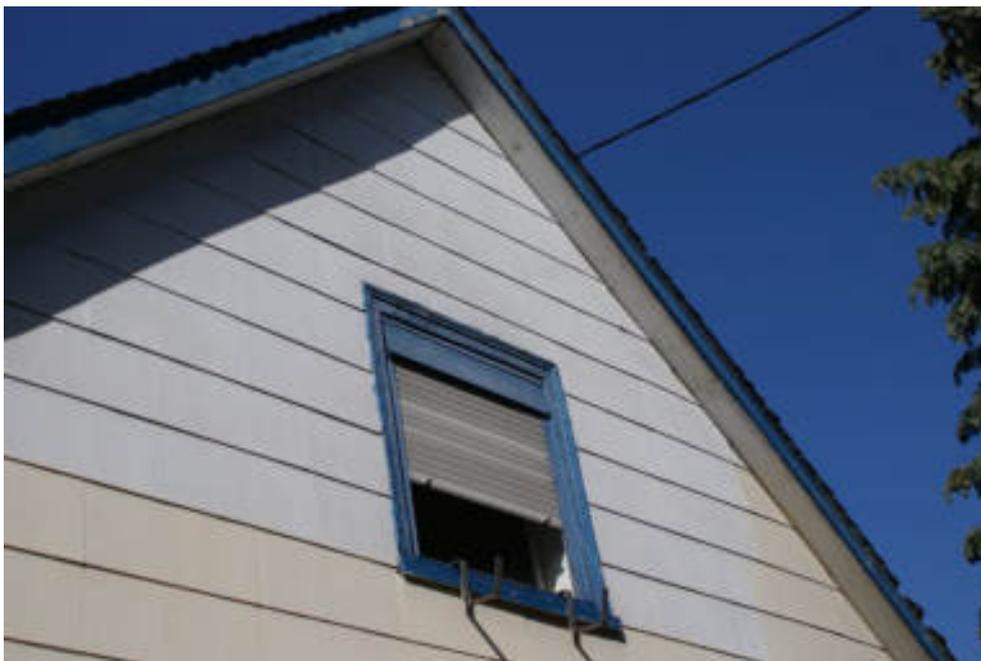
Bild 13 Nordgiebel, Schäden an Fassadenverkleidung, Holzwerk am Ortgang und Fensterfaschen sowie Fenster und Rolläden

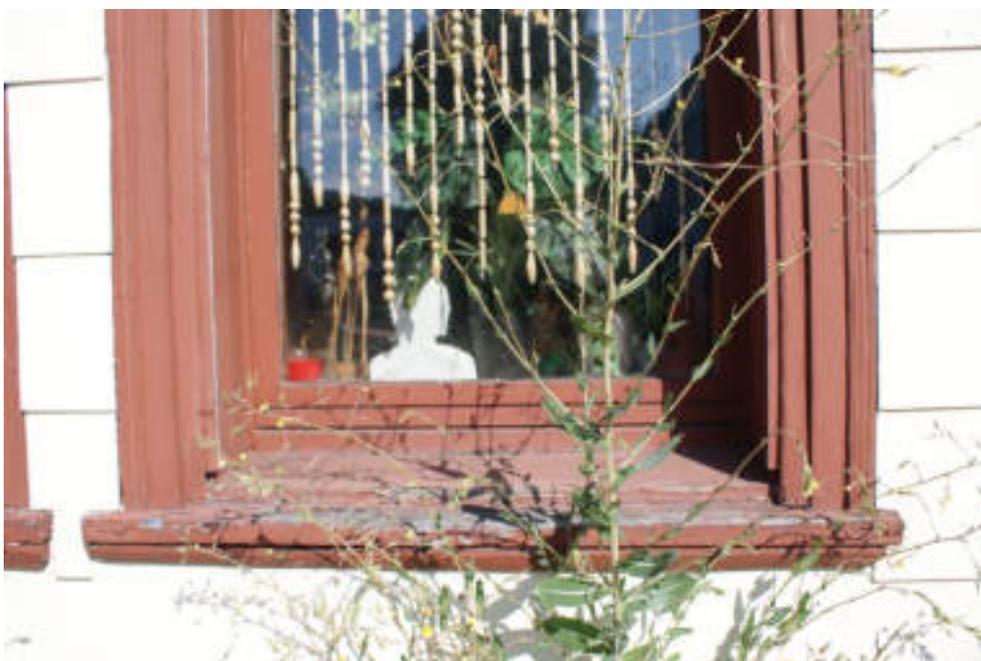
Bild 14 Schadhafes Fenster, Fensterfaschen und Holzfensterbank Frontseite rechts

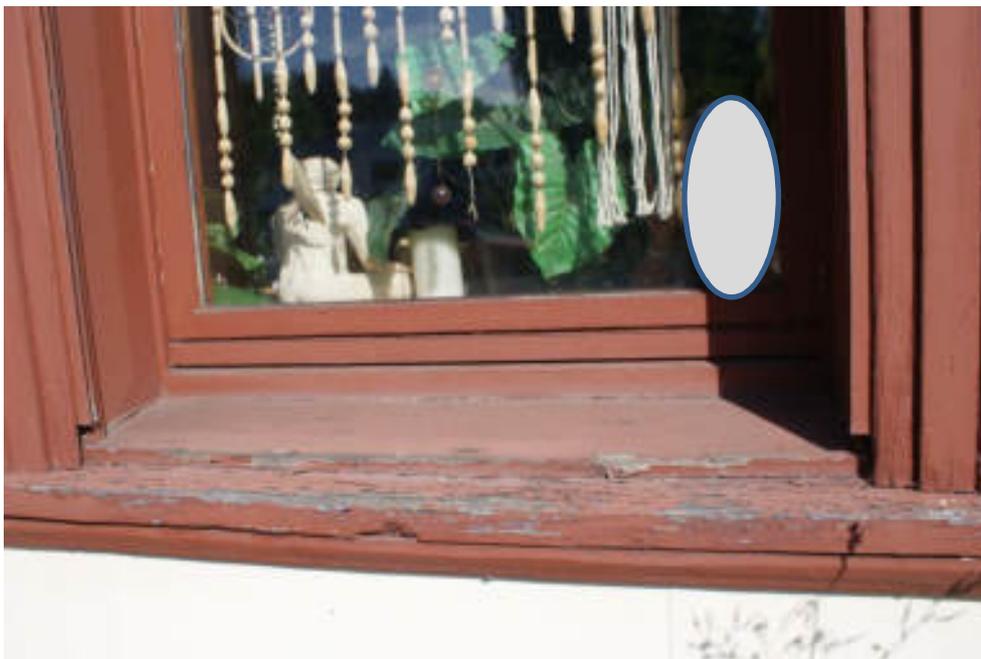
Bild 15 Eben solche Schäden am Fenster Frontseite Mitte neben der Haustür

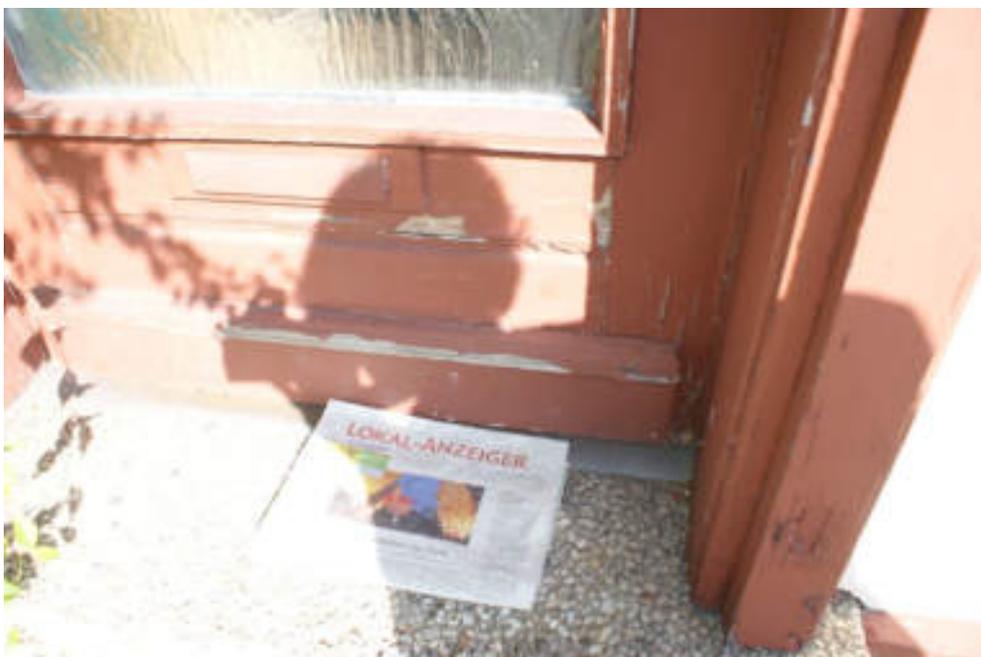
Bild 16 Starke Witterungsschäden an der Haustür und Türfaschen

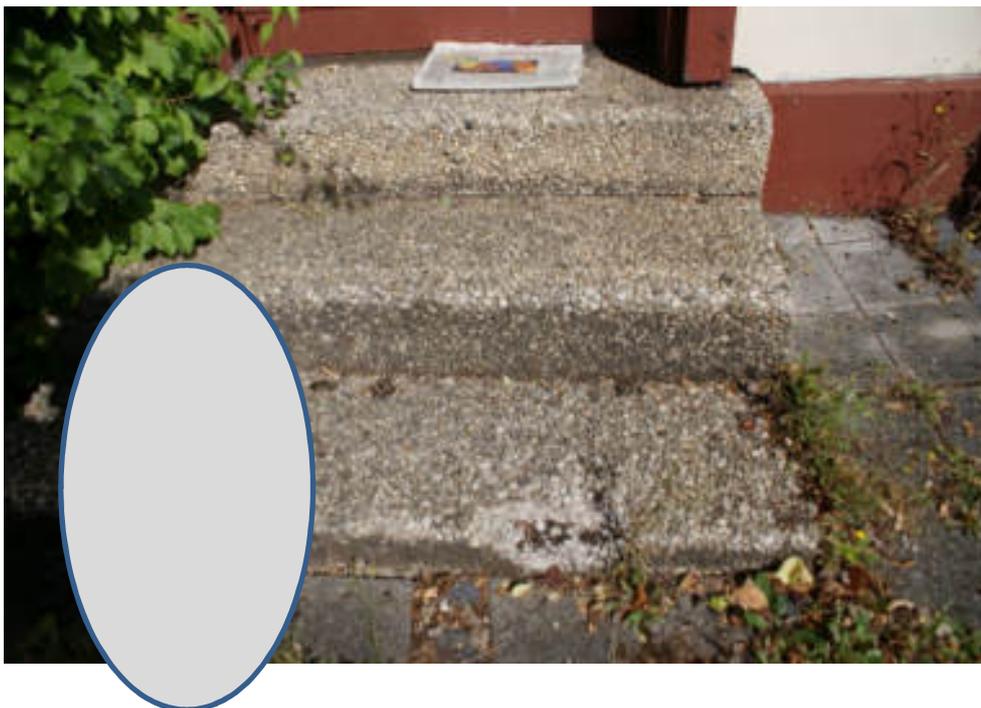
Bild 17 Schadhafte Zugangstreppe an der Haustür

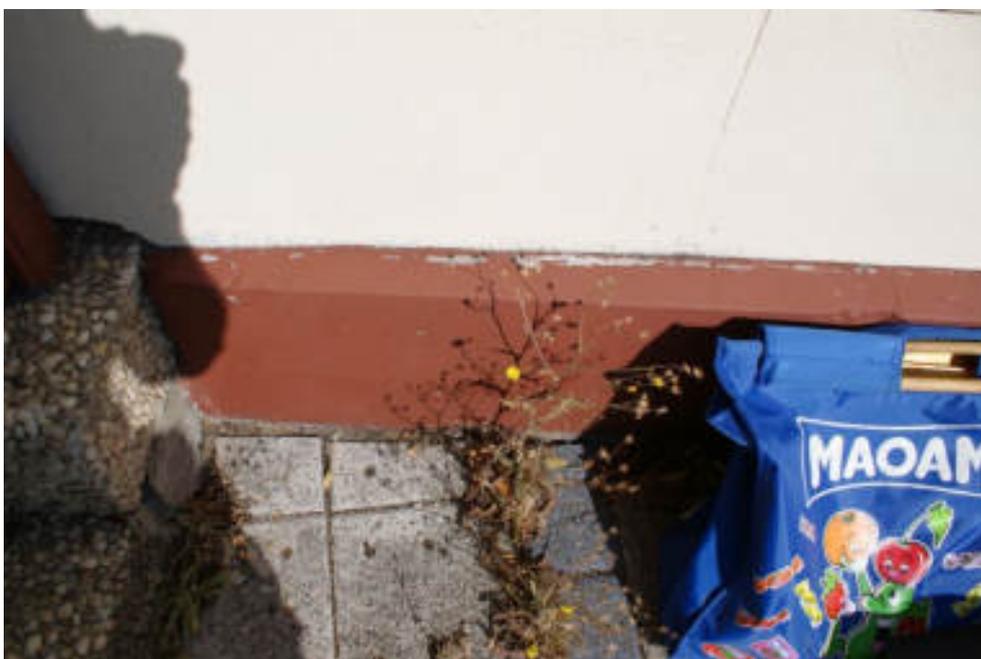
Bild 18 Schäden am Sockel und den Fassadenplatten

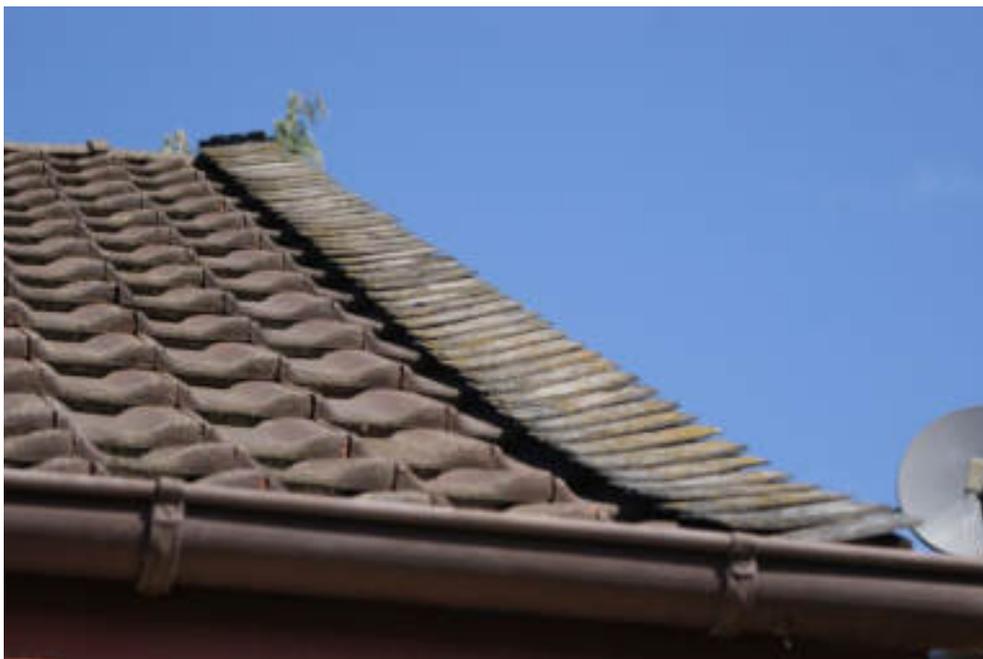
Bild 19 Schäden an der Eindeckung des Ortgangs am Nordgiebel vorne

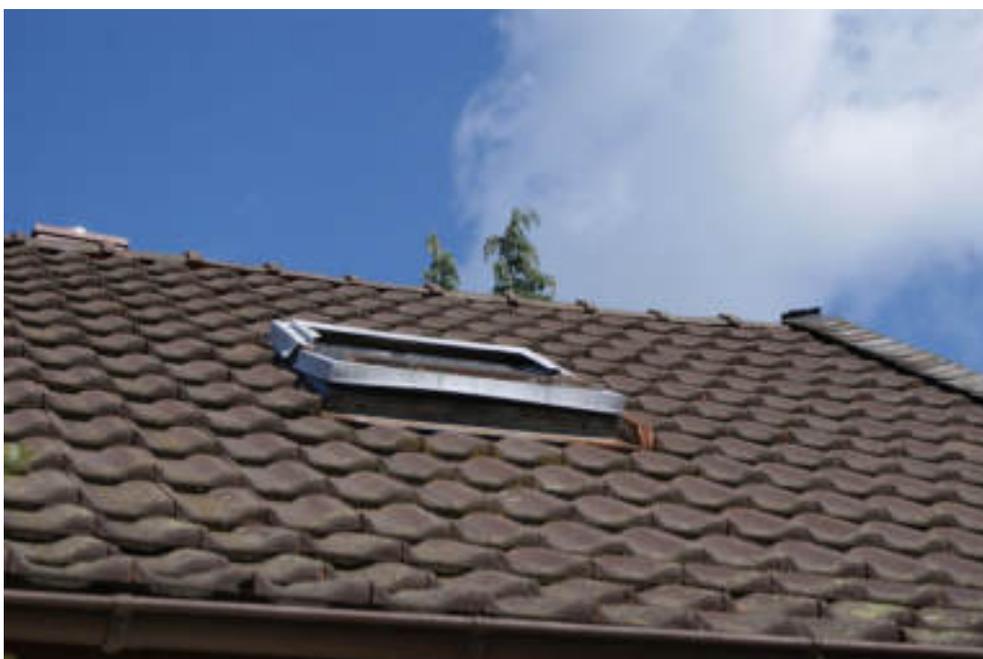
Bild 20 Stark schadhafte altes Dachflächenfenster vorne

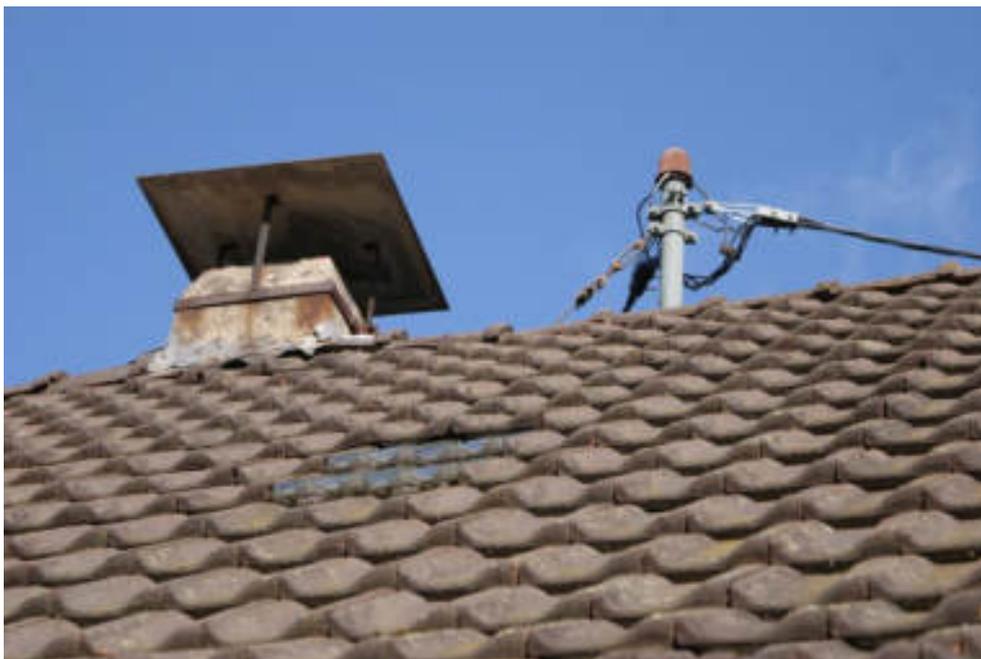
Bild 21 Stark schadhafter Schornsteinkopf / rechts Dachreiter Strom / darunter alte Glasziegel

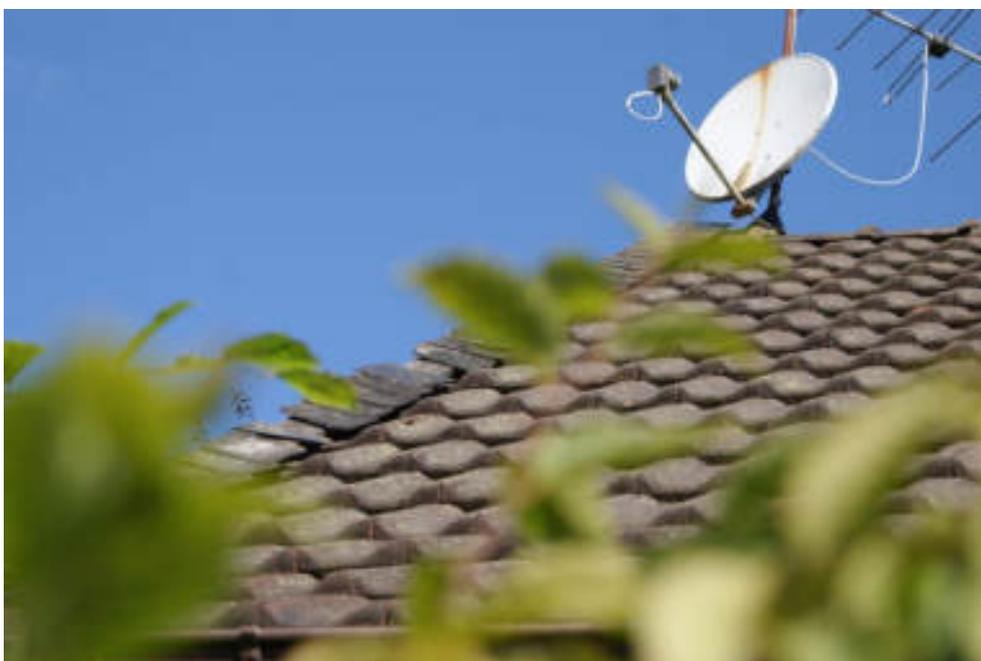
Bild 22 Schäden an der Ortgangdeckung Südseite vorne

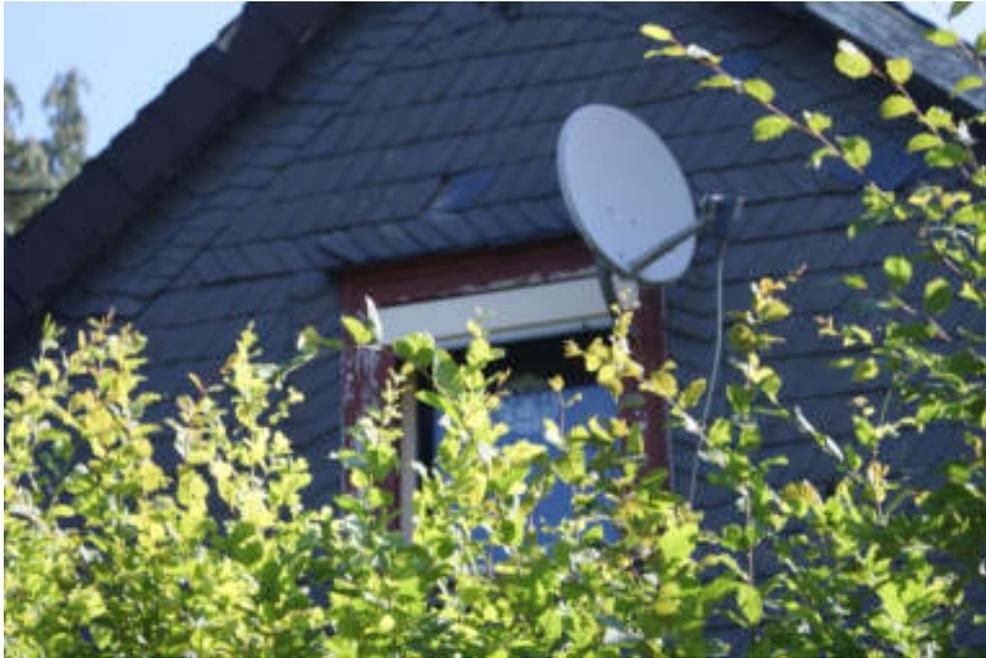
Bild 23 Schäden am Südgiebel und dem dortigen Fenster

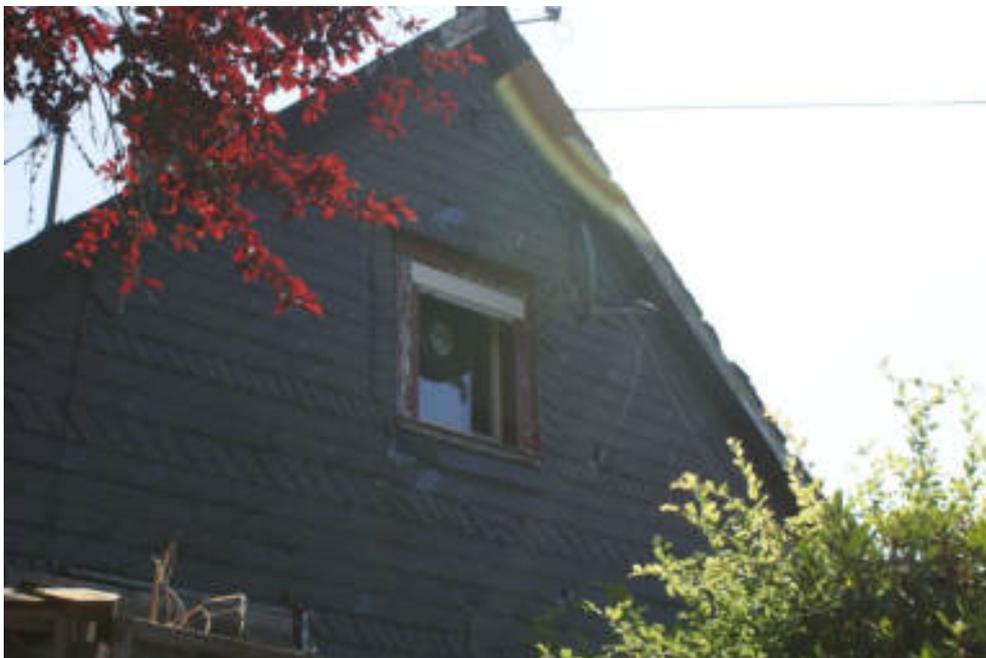
Bild 24 Südgiebel mit Schäden am Holzwerk des Ortgangs und der Verschieferung

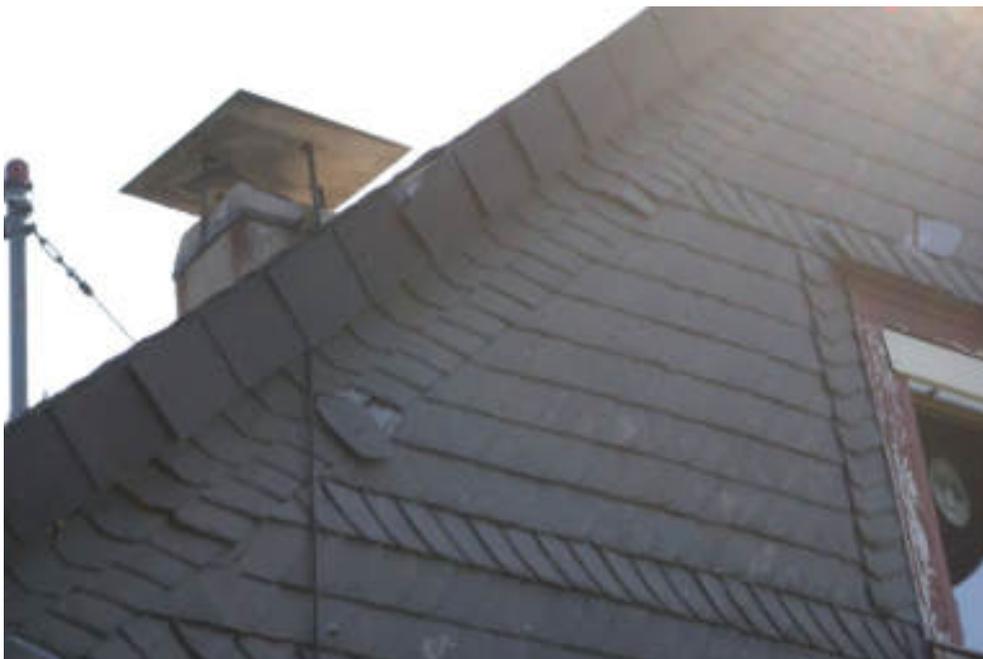
Bild 25 Details Schieferschäden Südgiebel und Schäden an den Fensterfaschen

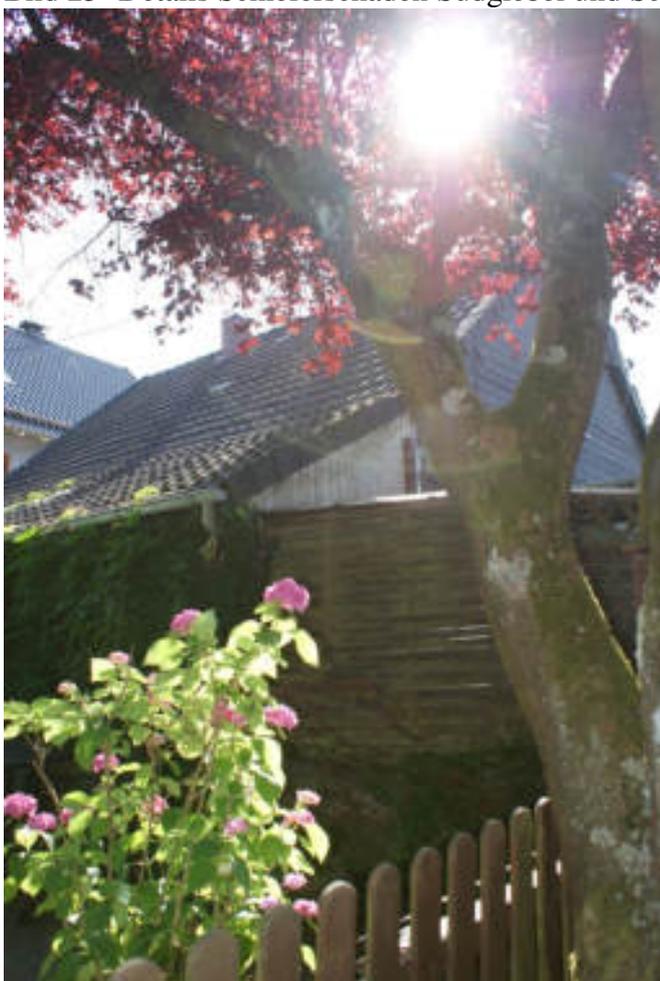
Bild 26 Schadhafter Zaun Südwestecke und darüber schadhafte Verbretterung

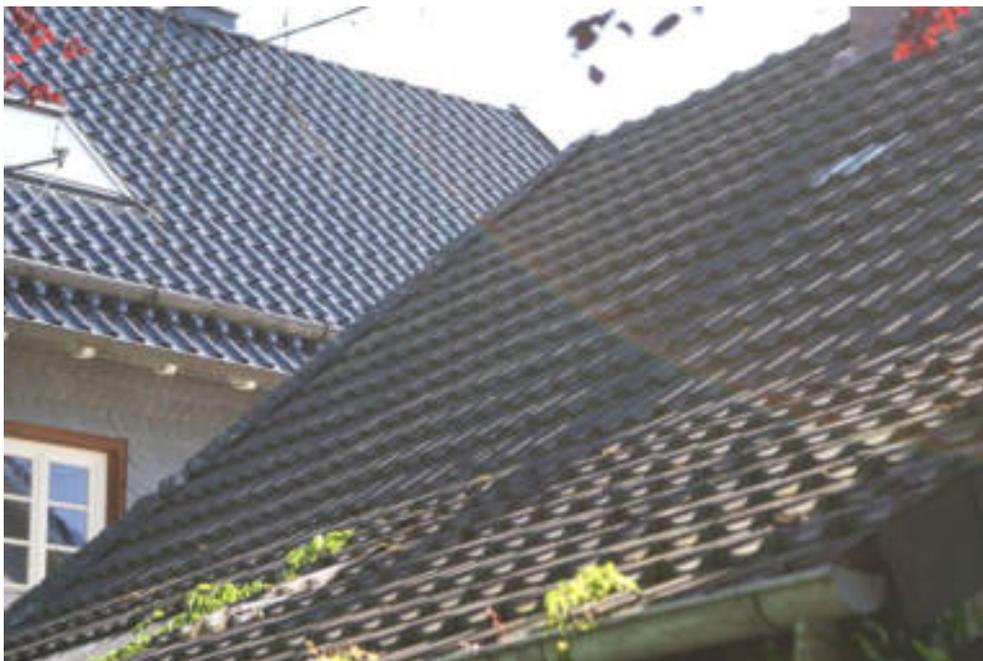
Bild 27 Bewuchs des Daches und schadhafte Plastikrinne + Fallrohr

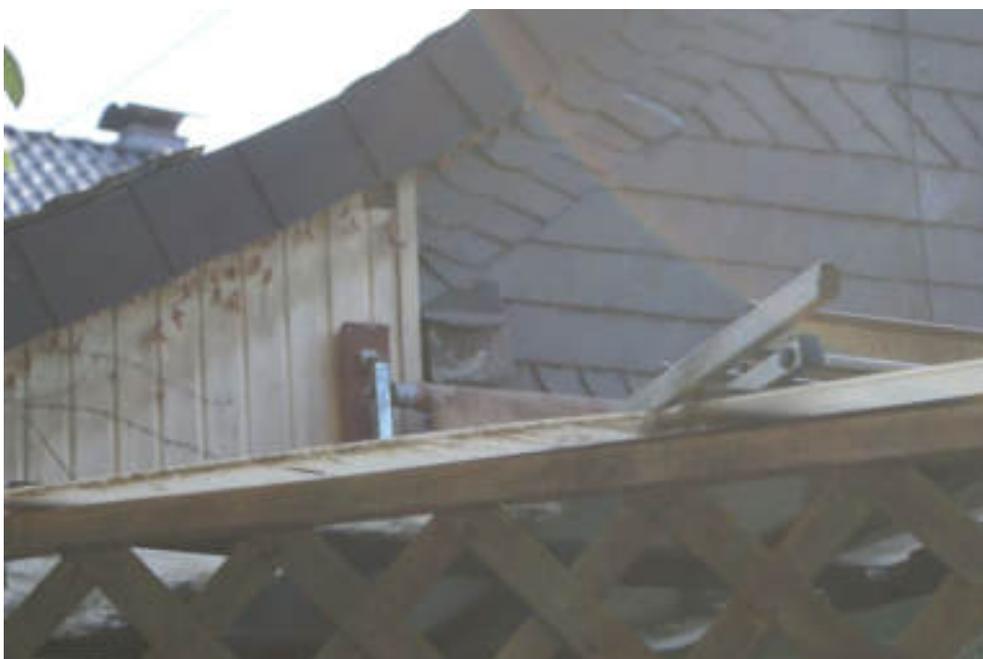
Bild 28 Schadhafte Holzwerk und desolante alte Markise

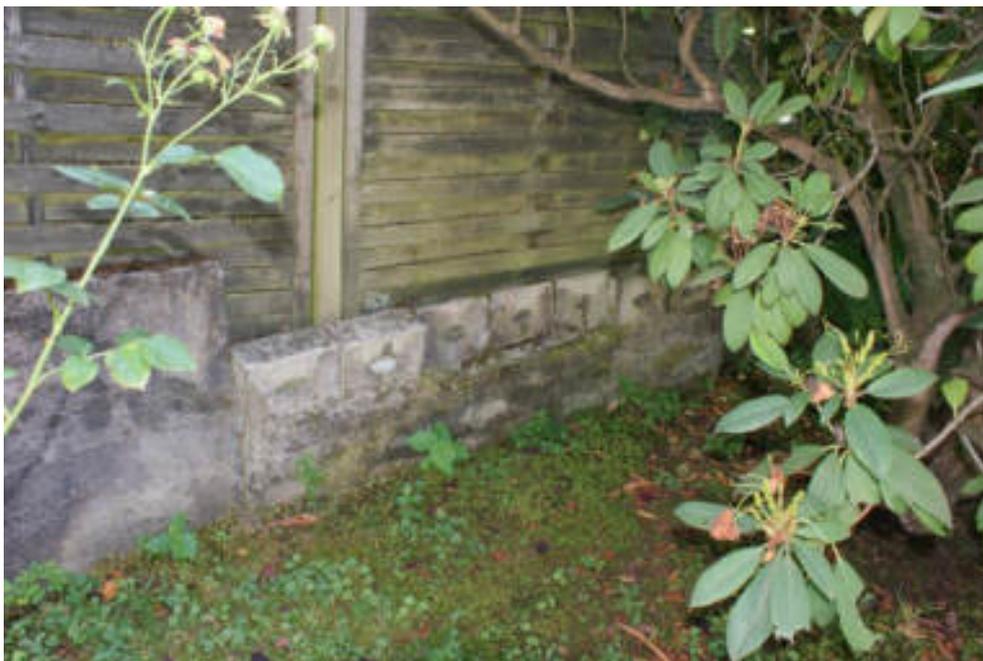
Bild 29 Mängel und Schäden an der Grenzmauer des Gartens südseitig

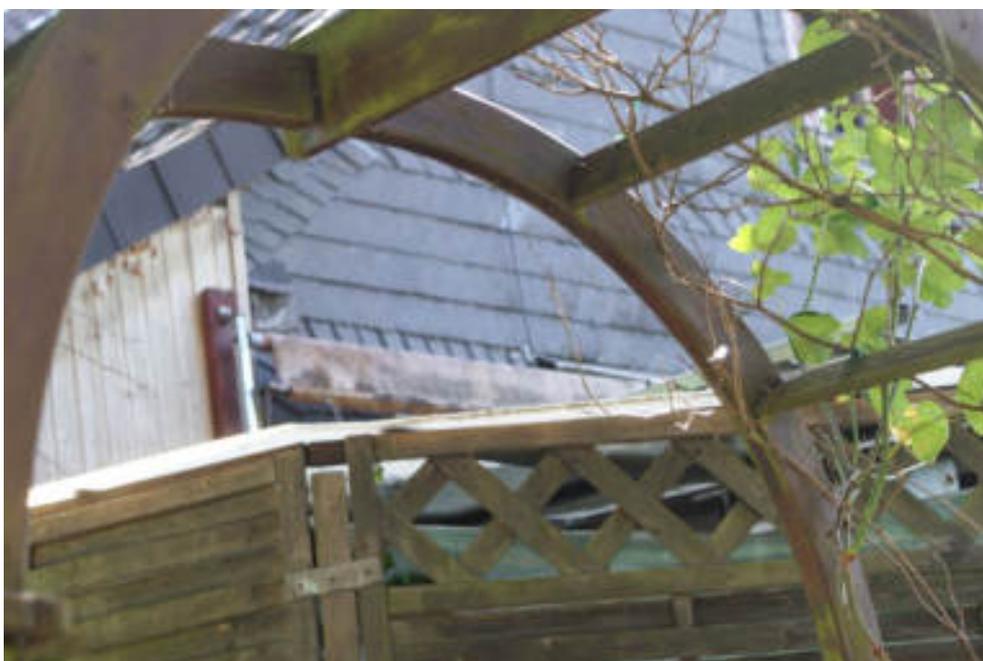
Bild 30 Details Verwitterter Holzzaun und hinten desolater Markise
