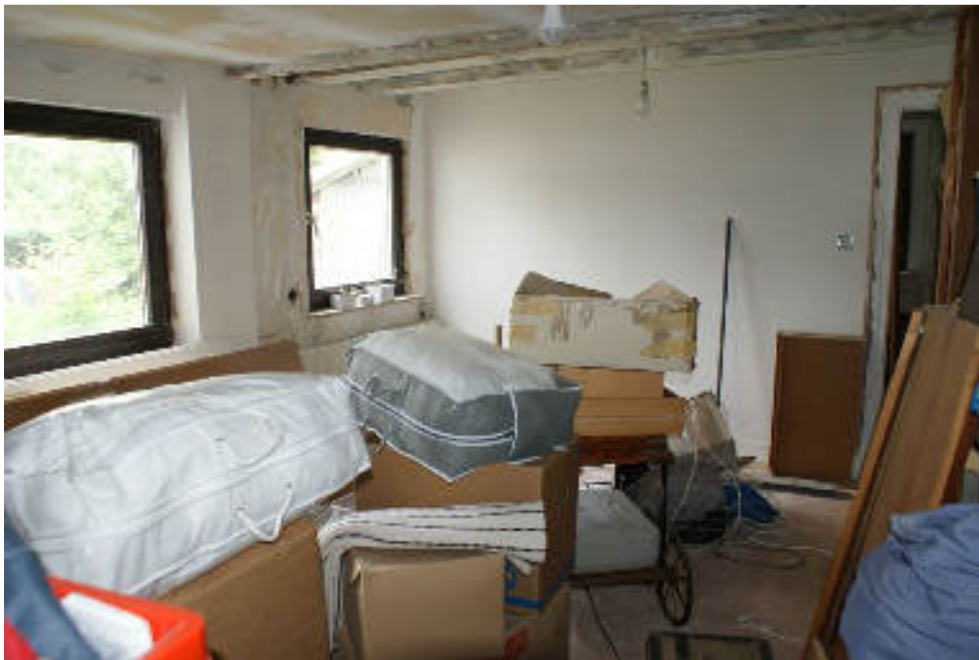
Bild 28 Abstellraum mit altem Fenster nach hinten /Osten / Schimmel

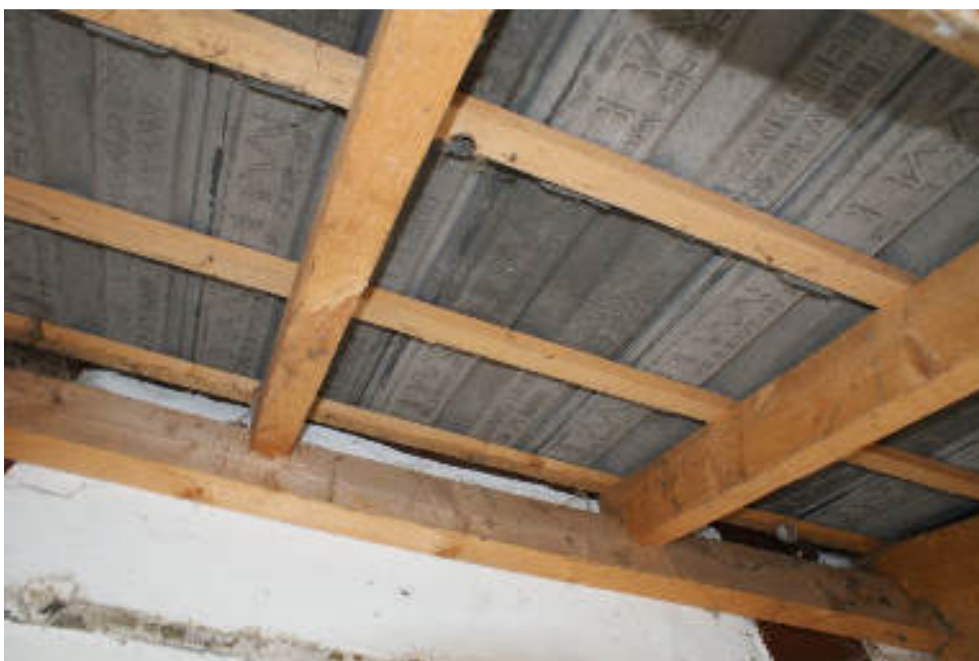
Bild 53 Mangel: ungedämmtes Hauptdach, auch ohne Unterspannbahn

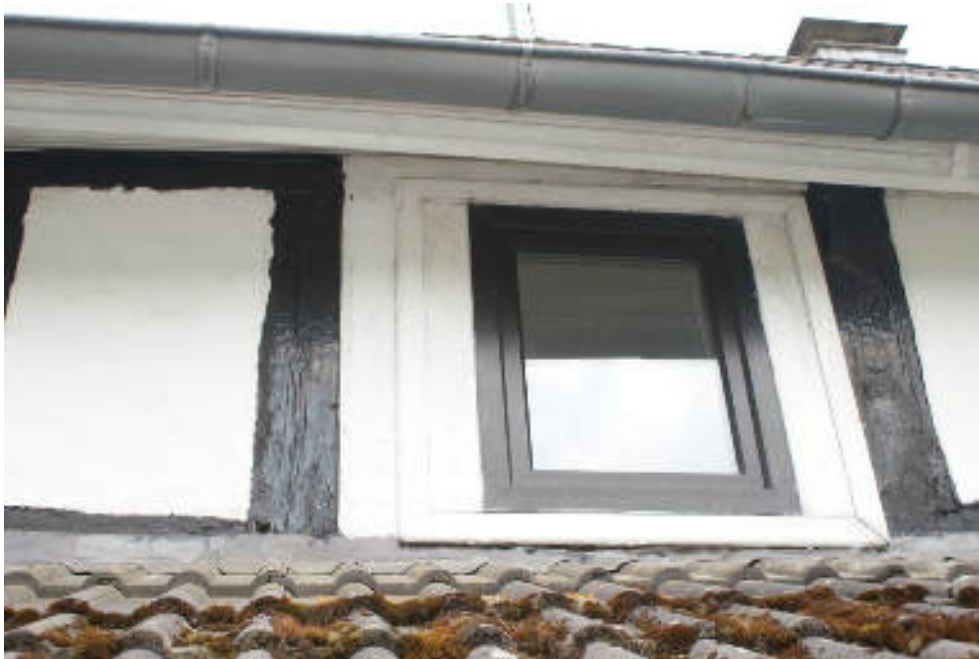
Bild 56 Beispiel für Schäden am Fundament/Sockel und Fachwerk Vorderhaus

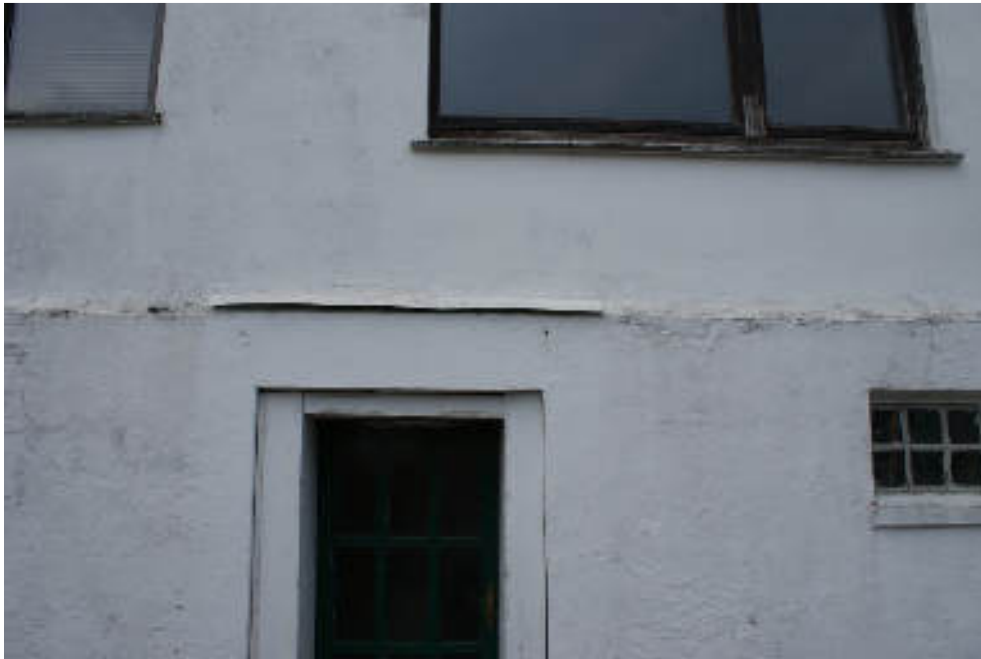
Bild 58 Nässe und Sockelputzschäden an der Südseite Bereich der Nebentür

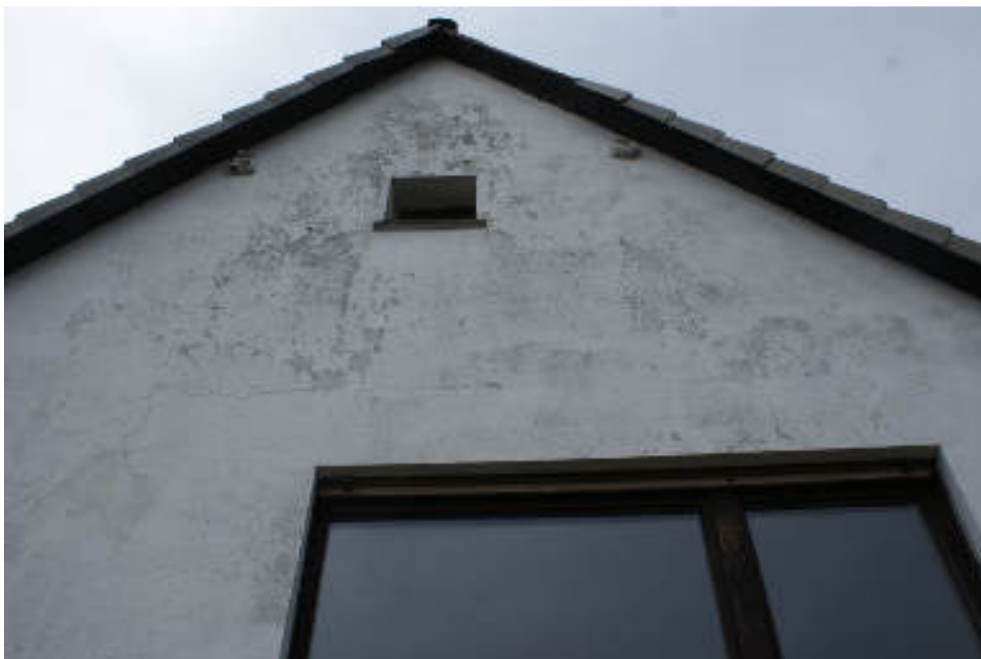
Bild 59 Putzschäden EG zu OG ehem. Stallanbau, verm. später aufgestockt

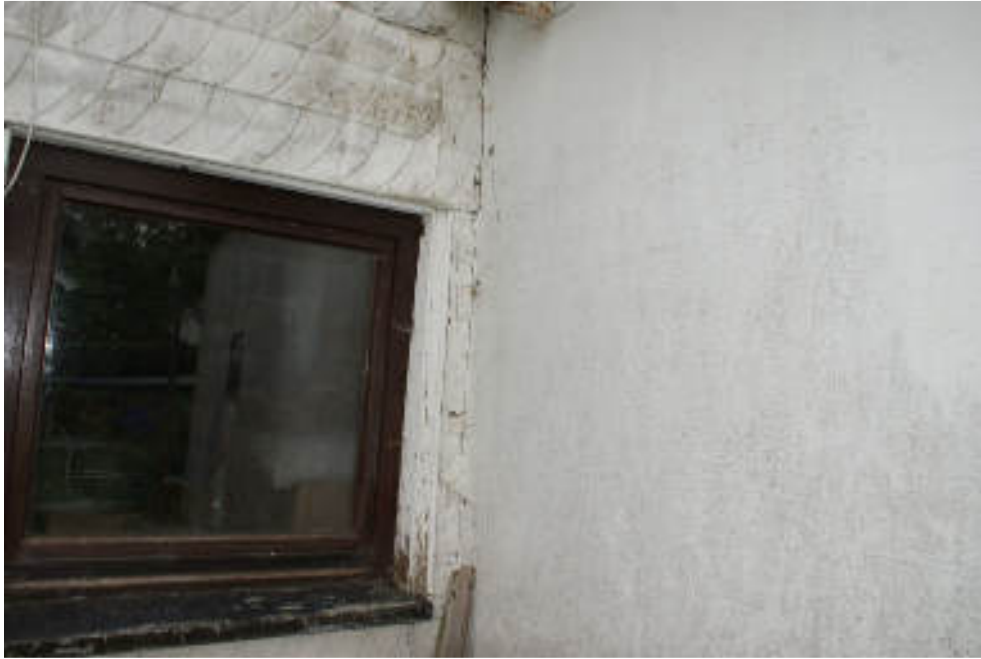
Bild 62 Stark schadhafes Fallrohr und Mauerwerksschäden Südgiebel

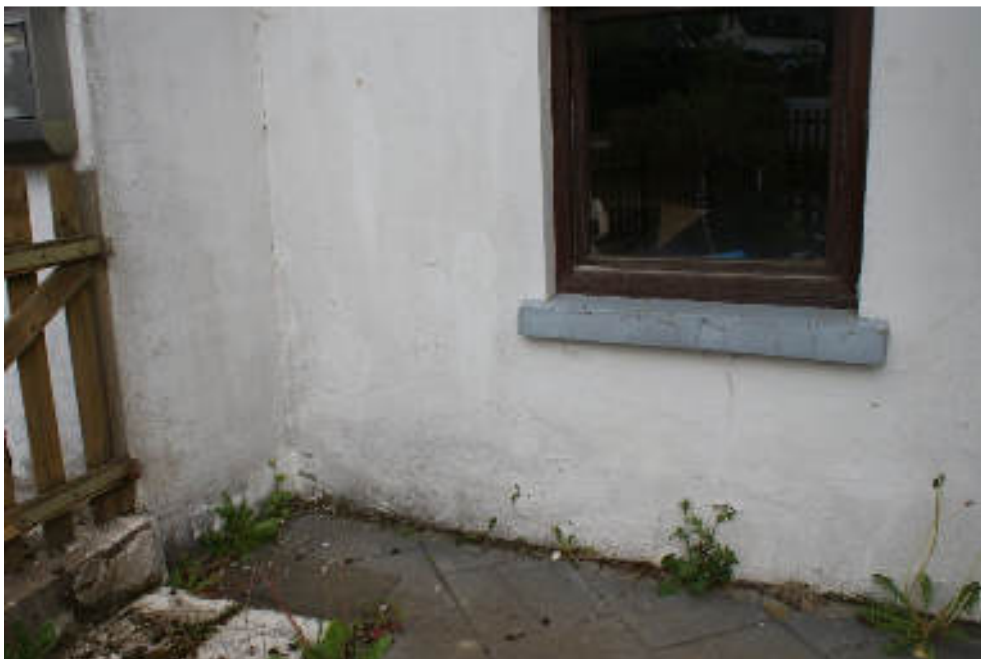
Bild 63 Schäden am Übergang Anbau zu Garage und Holzleibungen

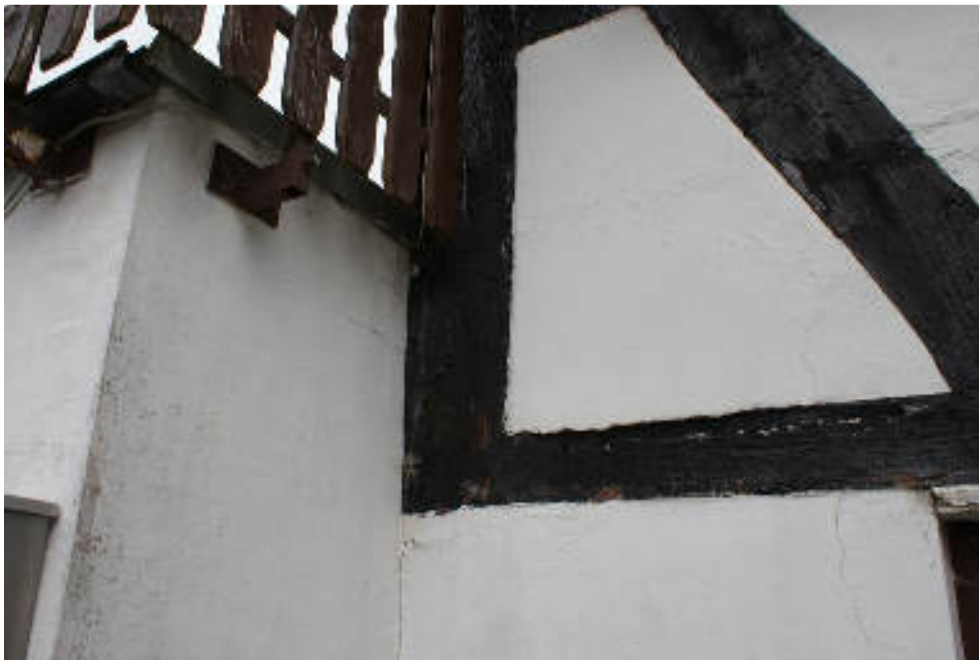
Bild 64 Putzschäden am Sockel und zur Garage vorne

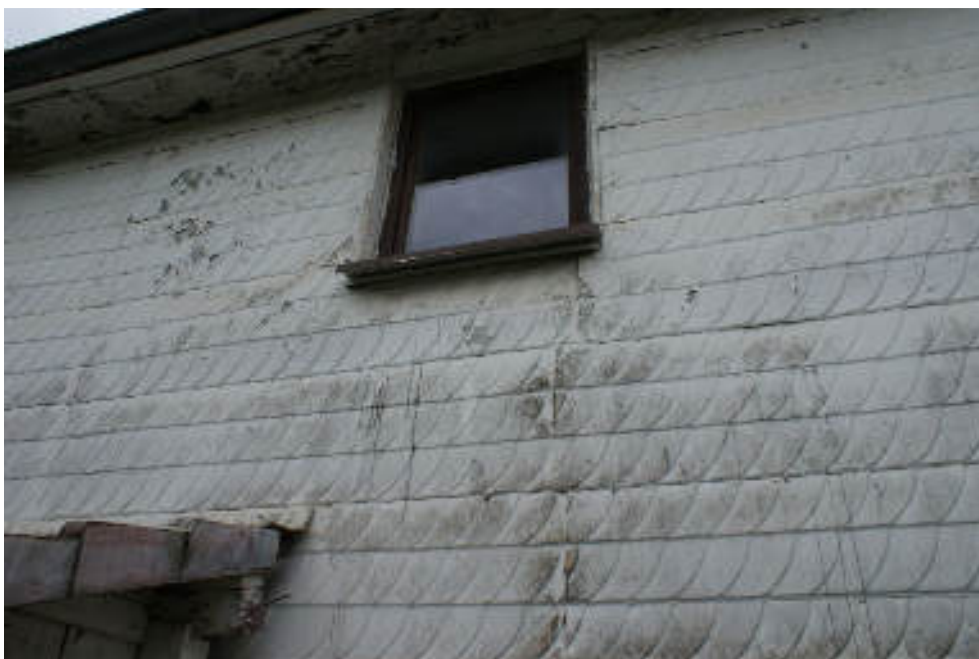
Bild 65 Holzschäden am Anschluss der Garage / Risse in Ausfachungen und an der Garage

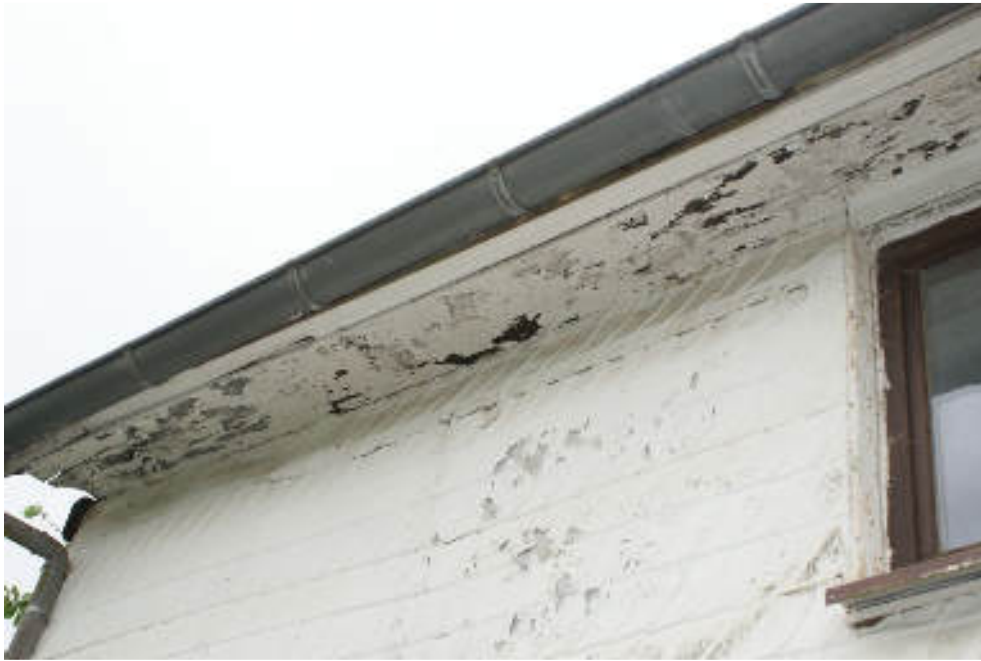
Bild 66 Schadhafte Blechverkleidung am Anbau

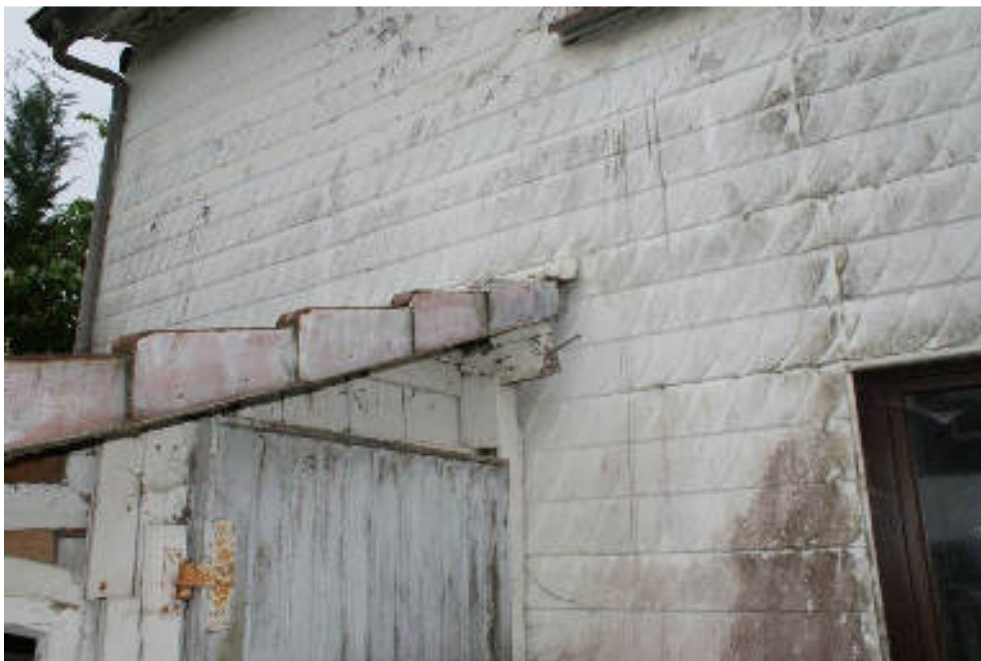
Bild 67 Beispiel für Schäden am Holzwerk, hier am Anbau

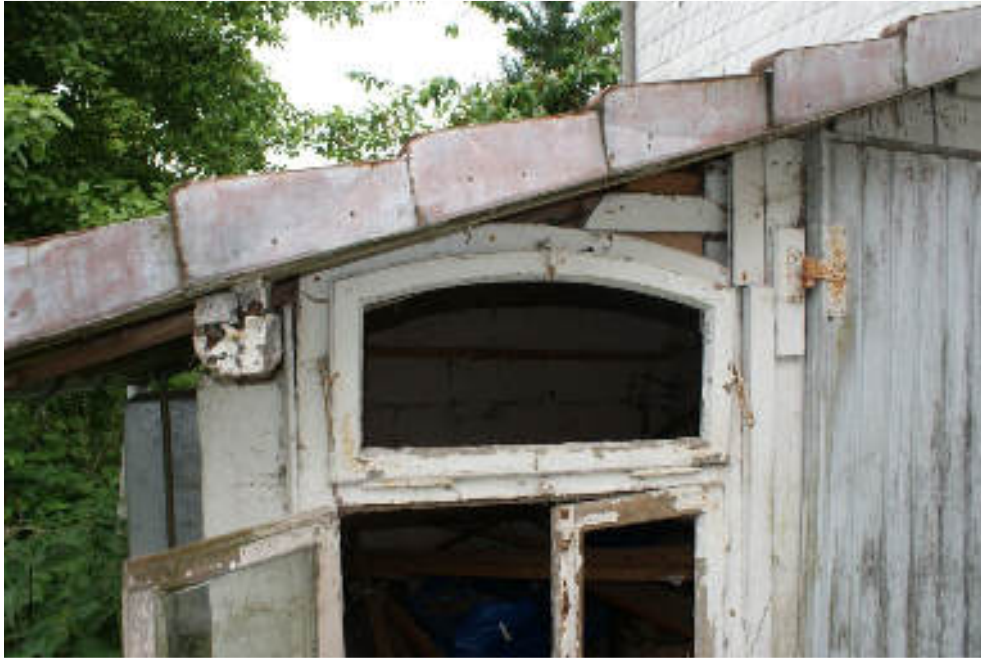
Bild 68 Schäden am Anbau zum Schuppen

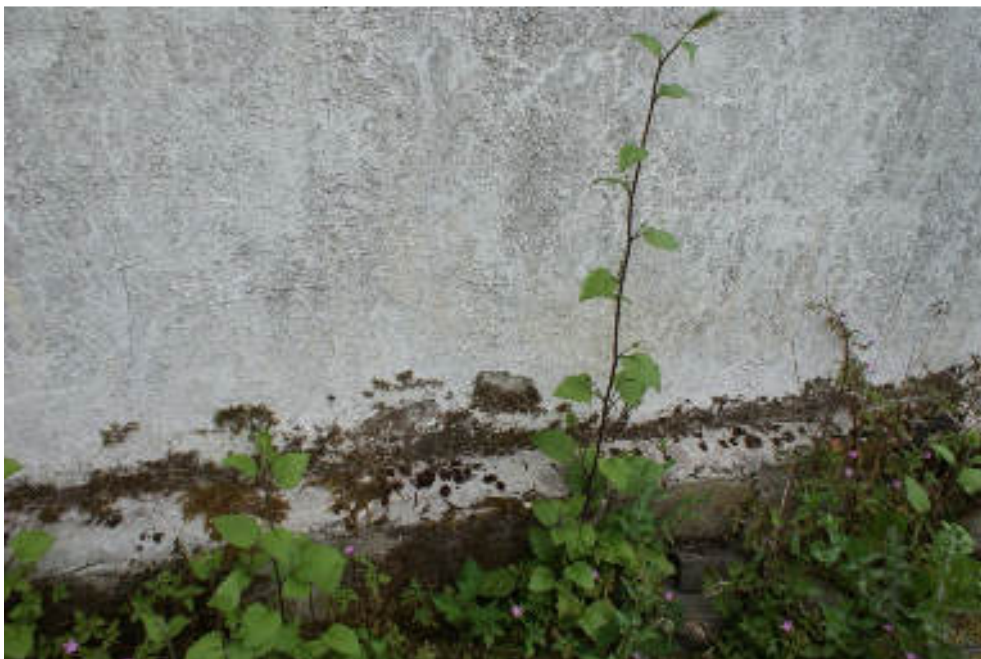
Bild 69 Desolater alter Schuppen, abgängig

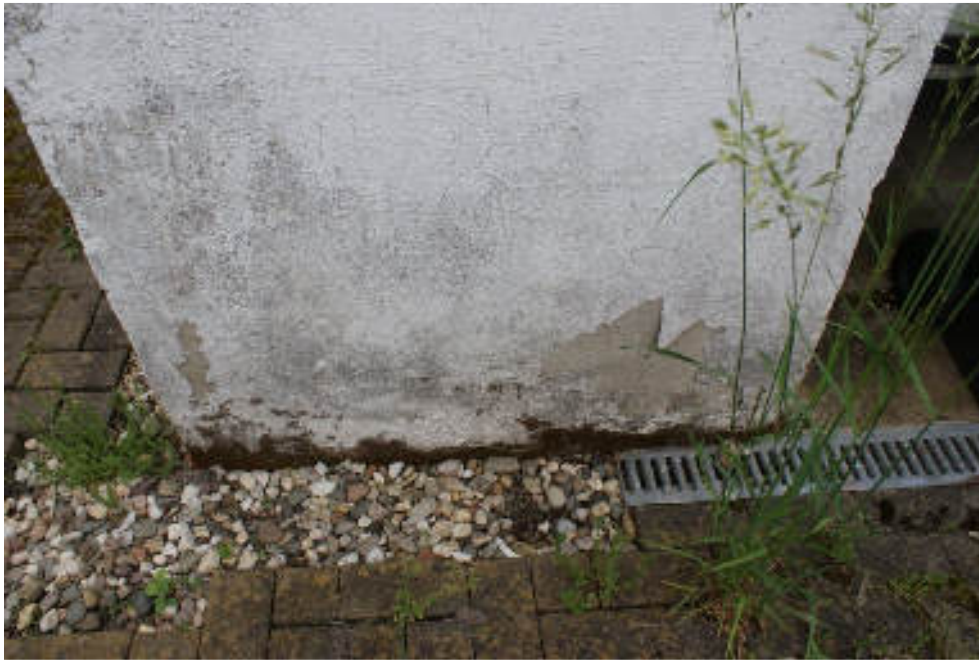
Bild 70 Nässeschäden am Sockel der Garage hinten

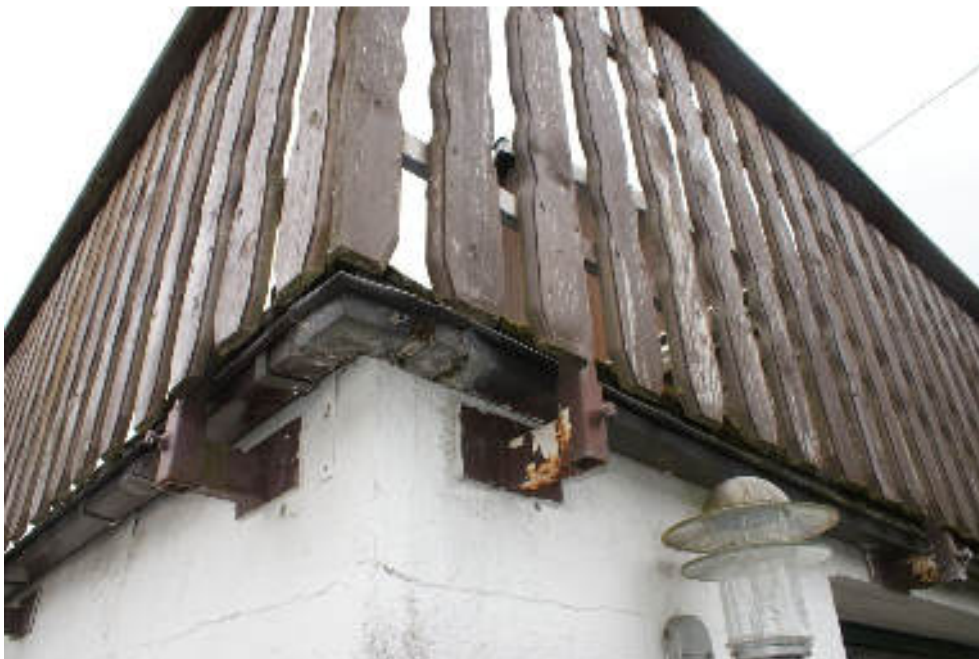
Bild 71 Ebenso vorne neben dem Garagentor, Feuchte zieht auch nach innen

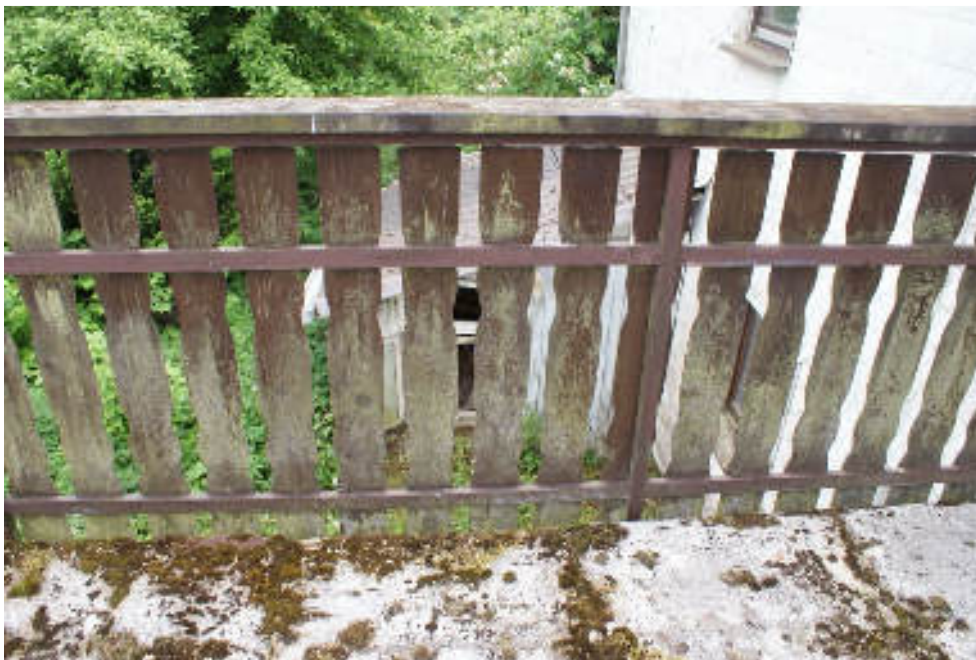
Bild 72 Beispiel für Nässe- und Rostschäden Garagendecke + Dachterrasse

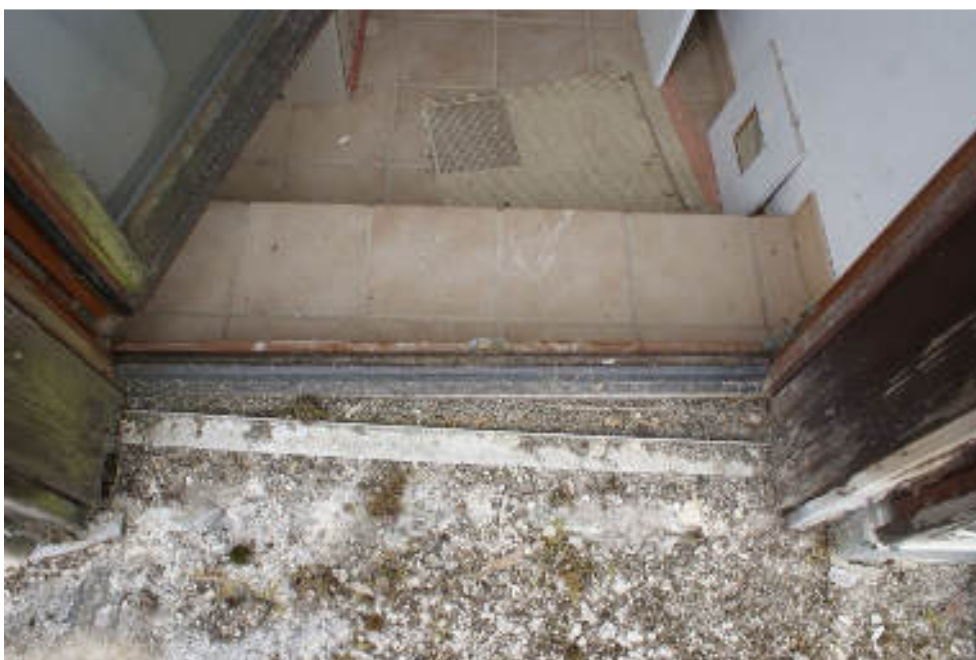
Bild 73 Fehlender Belag und Rinne an der Dachterrasse / Verwitterte Brüstung

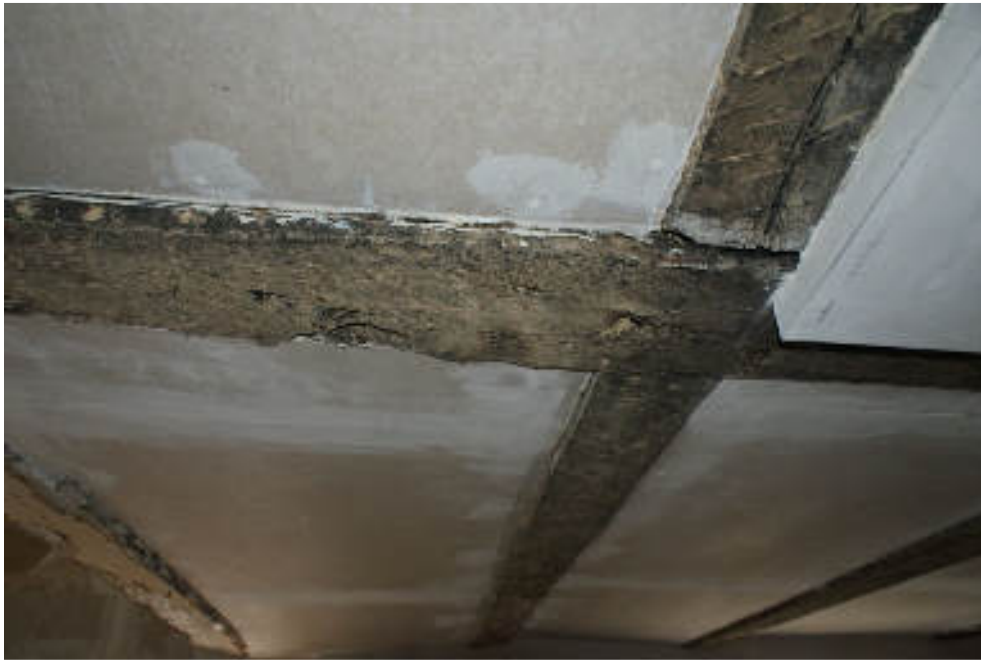
Bild 74 Mangel: OG liegt unter der Dachterrasse Gefahr von Wassereintritt

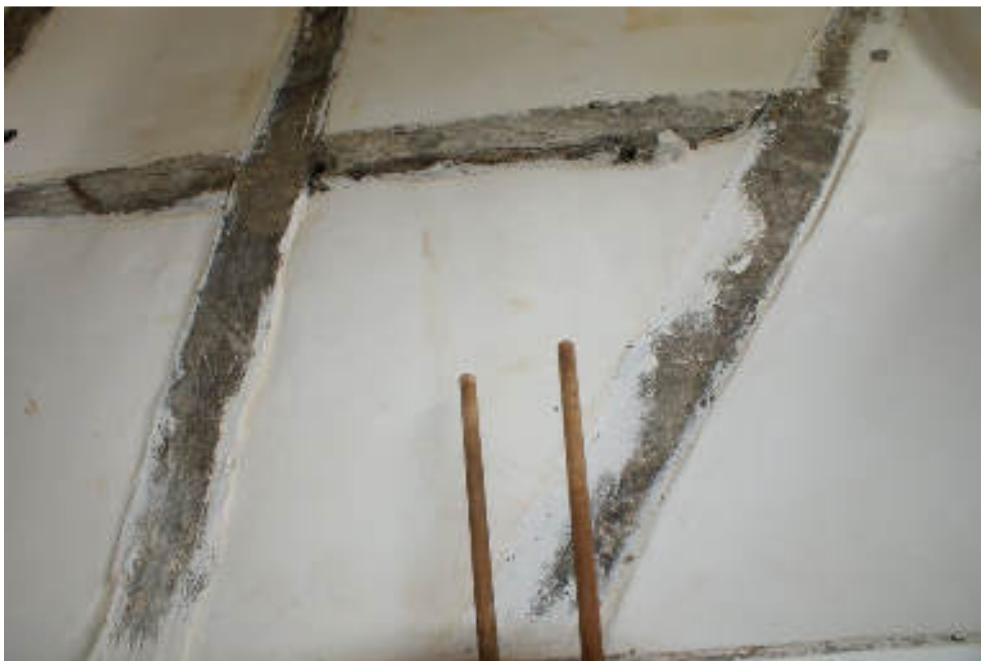
Bild 75 Beispiel für marode Deckenbalken im Vorderhaus

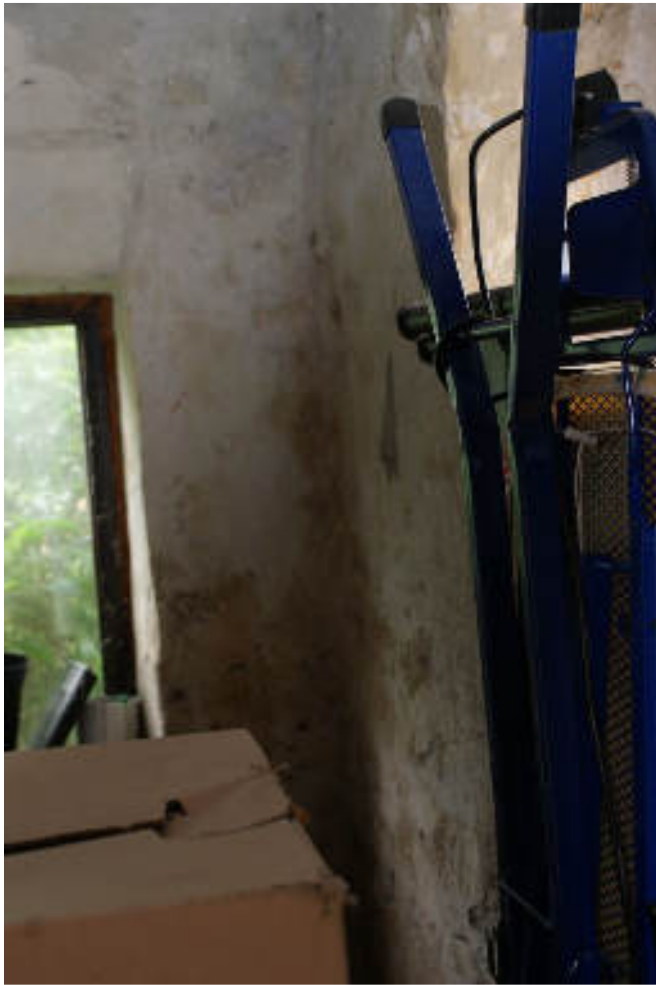
Bild 78 Beispiel für Nässe an Fenster des ehem. Stallanbaus / Rost am Stahlträger
und Stahlfenster

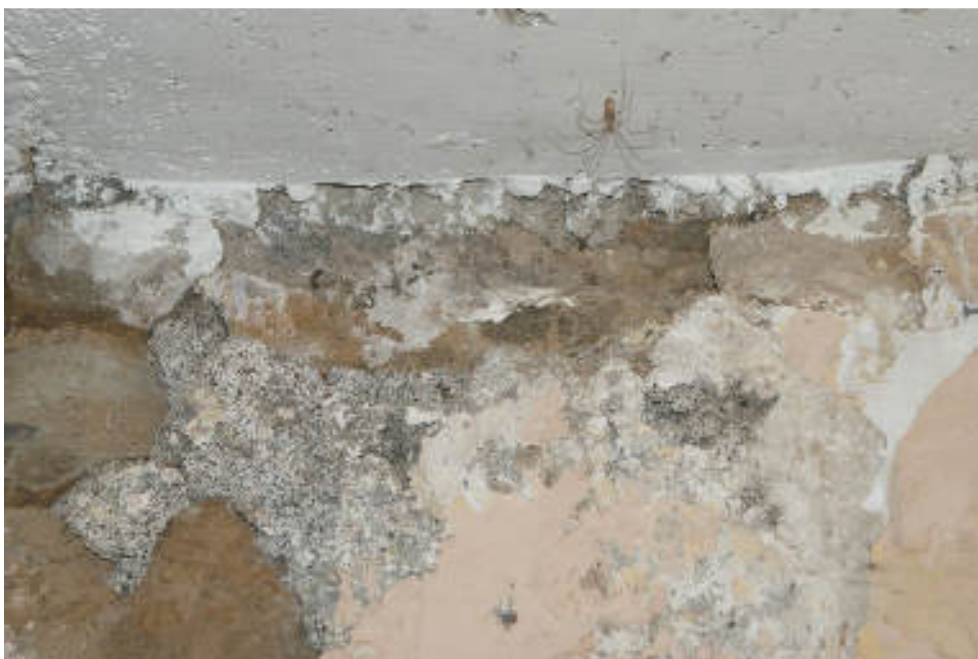
Bild 79 Starke Feuchte und Mauerrisse + Schimmel

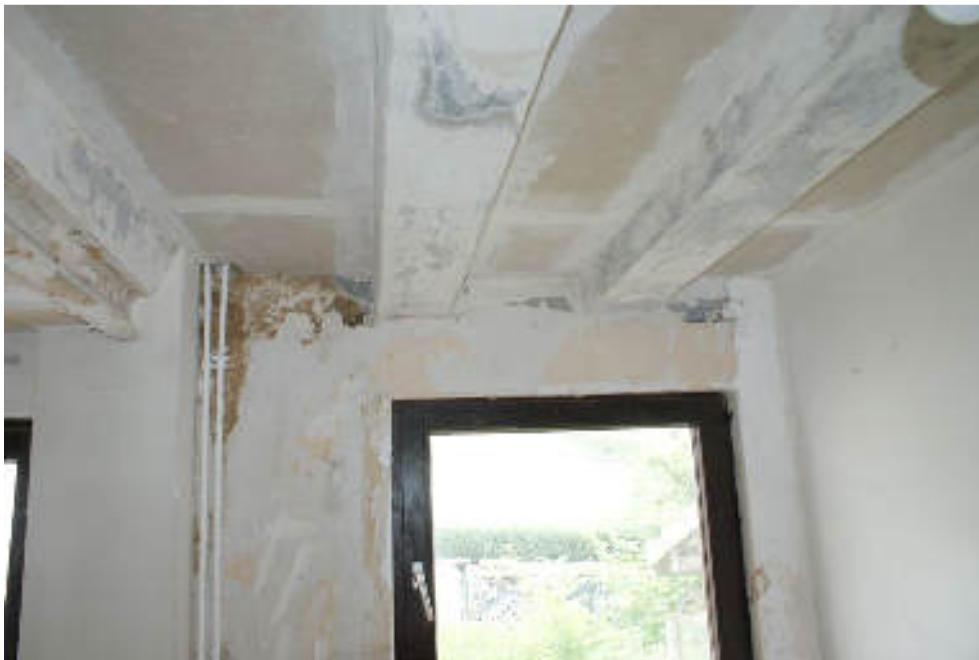
Bild 80 Putzschäden mit Schimmelbildung an alter Steinmauer

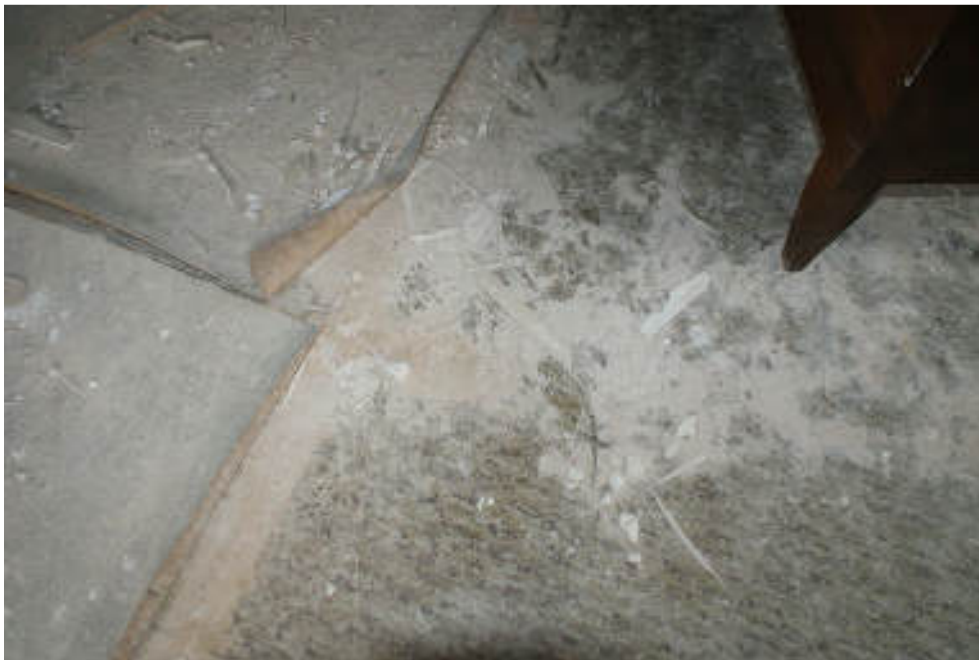
Bild 82 Durch Feuchtigkeit aufgequollener Boden im Anbau EG

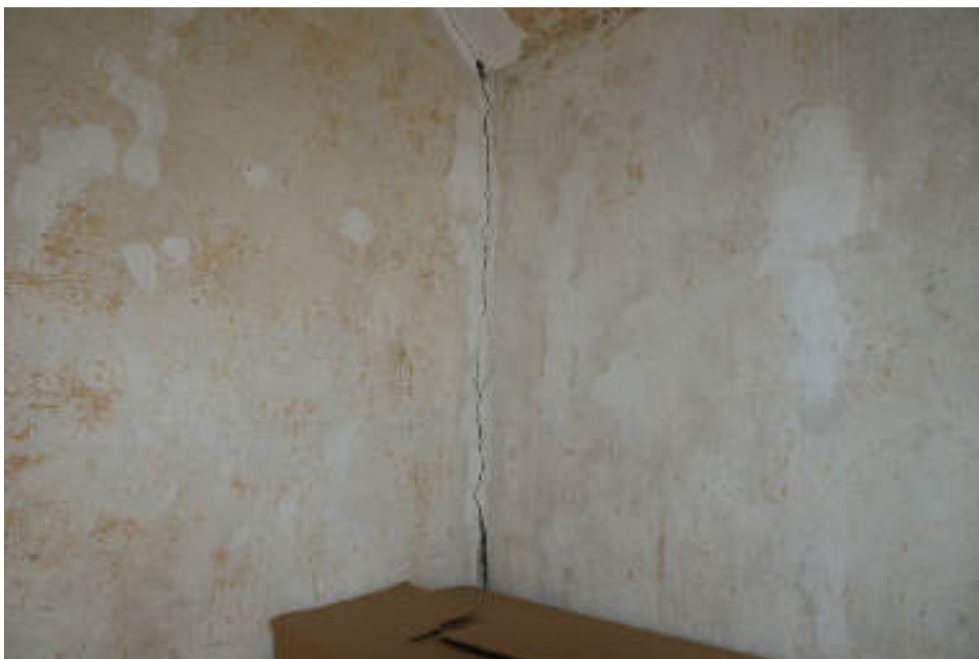
Bild 85 Aufputzinstallation und Feuchte /Risse in der Ecke
