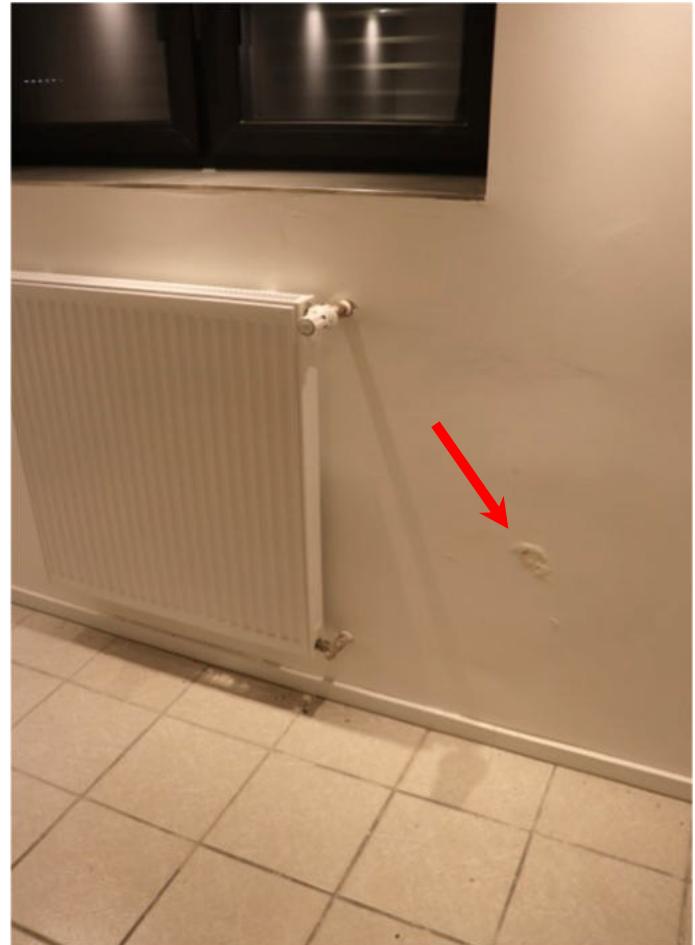
**Bild 29**

Mängel/Schäden (KG), Kellerraum 2  
-kleiner Feuchtigkeitsschaden im Außen-  
wandbereich, seitlich des Heizkörpers-

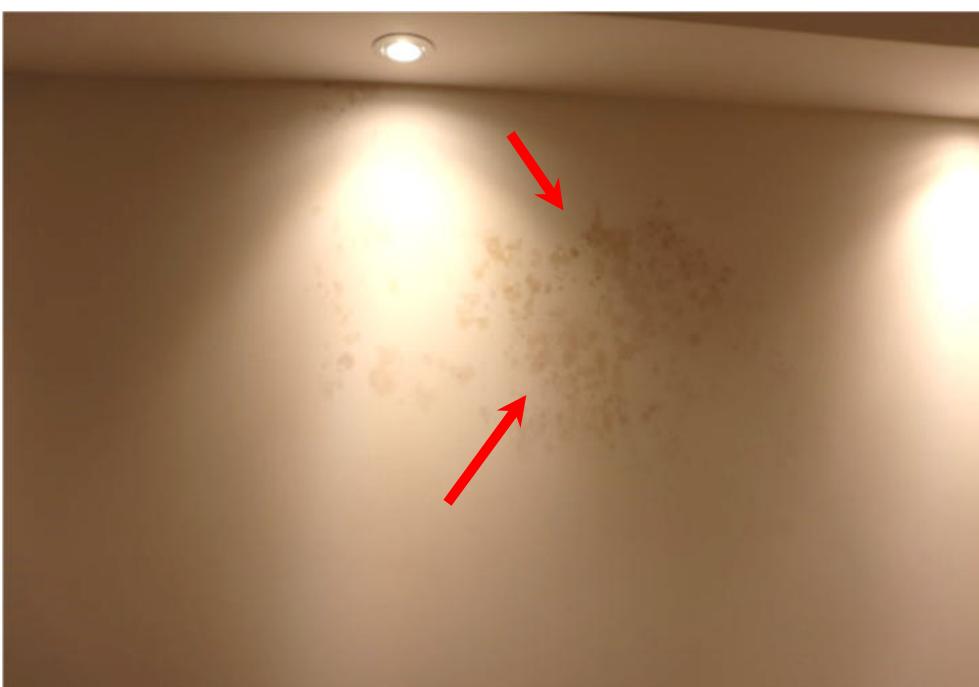
**Bild 30**

Mängel/Schäden (KG), Kellerraum 4  
-Stockflecken im Wandbereich-

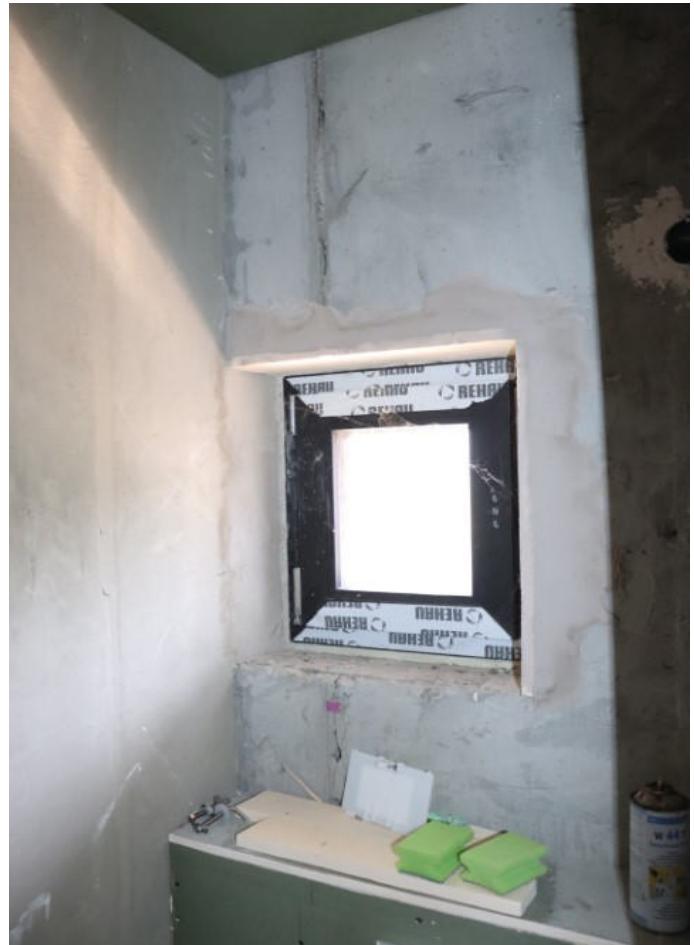
**Bild 31**

Mängel/Schäden (EG), Gäste-WC  
-Gäste-WC noch nicht fertiggestellt (roh-  
bauähnlicher Zustand) und provisorisch  
verschlossenes Fenster mit Kunststoff-  
platte-
