Bild 7 Blick aus das Bewertungsobjekt „Oberbech 3“ Wohnhaus

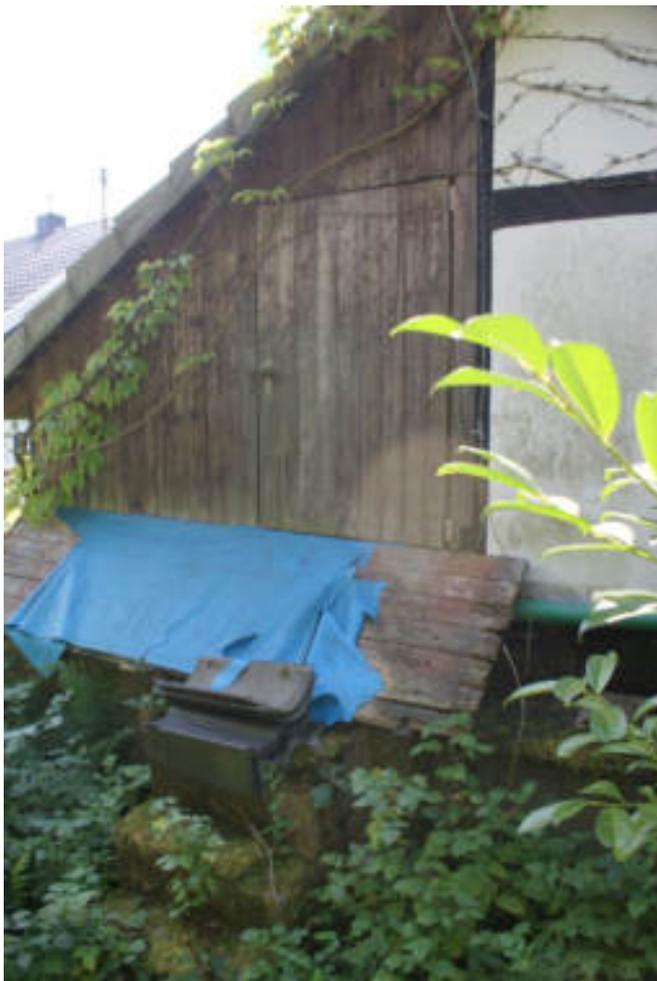
Bild 13 Nordseite des Nebengebäudes, hinterer desolater Holzschuppen

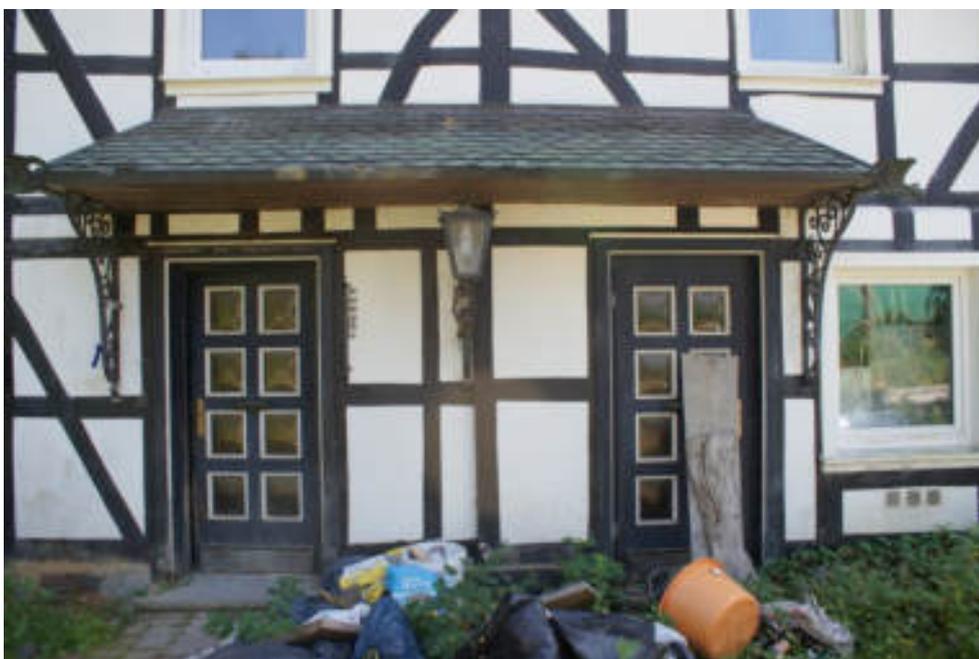
Bild 26 Zwei Eingänge zum Wohnhaus mit Überdachung / nur linke Tür nutzbar

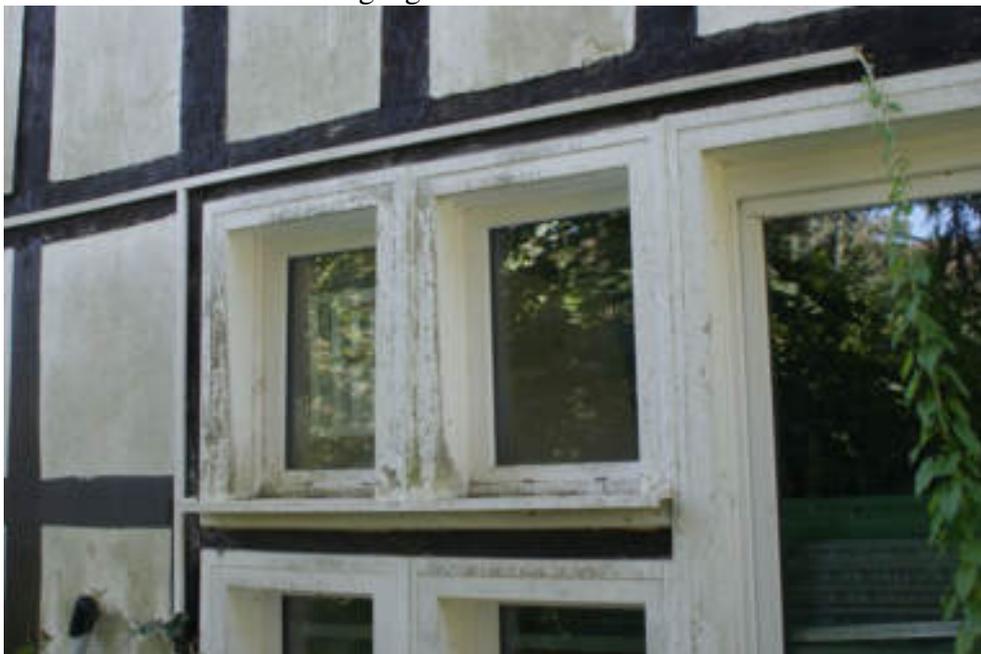
Bild 28 Beispiel für restliche alte Holzfenster auf der Ostseite

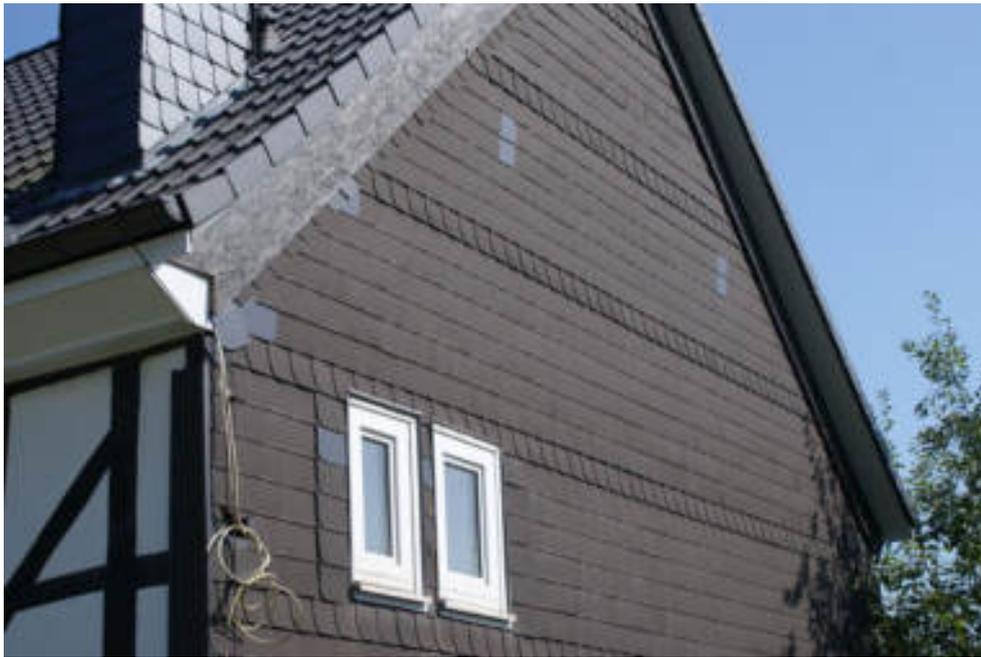
Bild 29 Südgiebel mit Kunstschiefer, neuen Fenstern und neuer Dachdeckung / Kleinschäden Schiefer und Holzwerk, nicht zu definierende offene Kabel

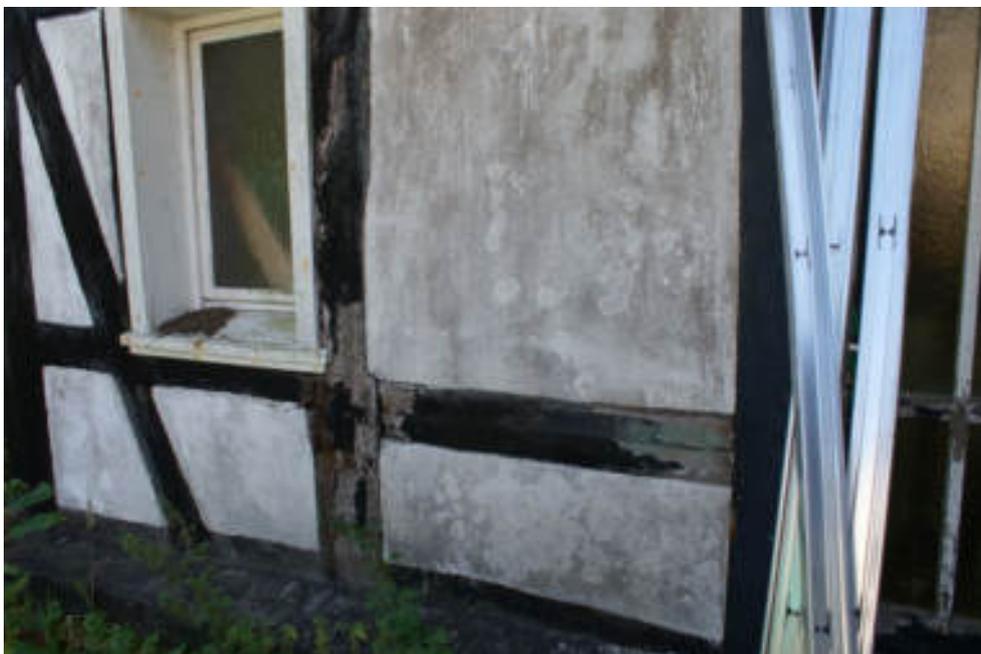
Bild 30 Beispiel für desolates Mauerwerk am Nebengebäude frontseitig

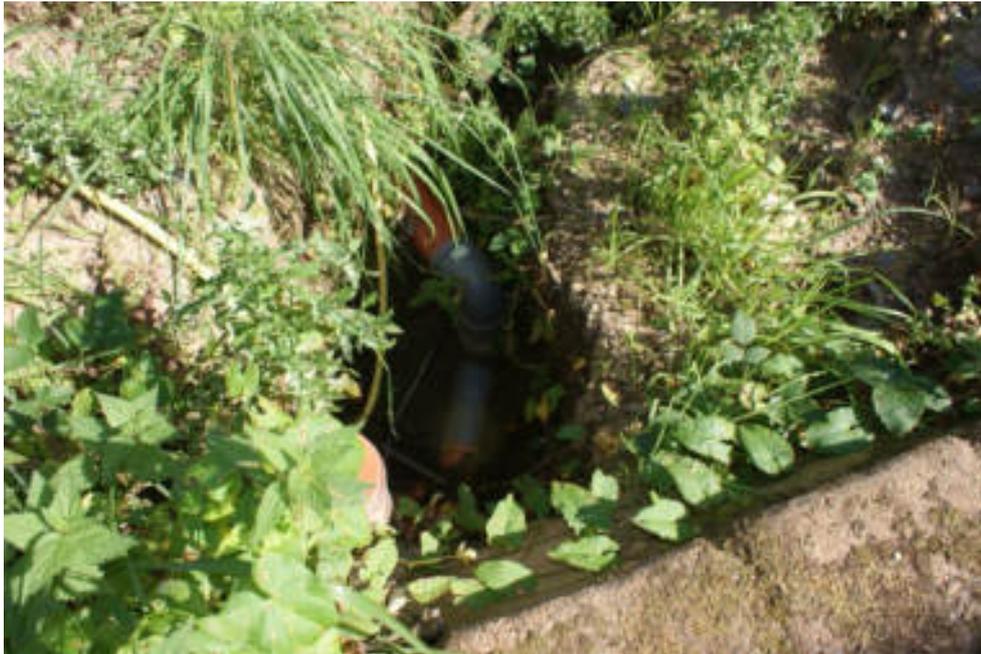
Bild 31 Nicht zu definierendes offenliegendes Entwässerungsrohr

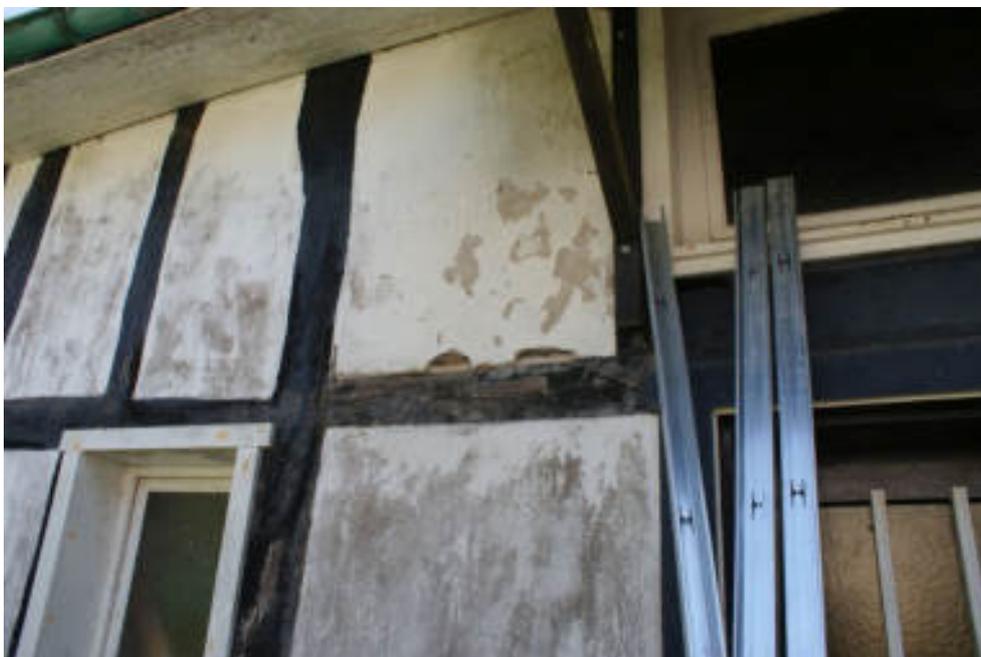
Bild 32 Weitere Fassadenschäden Nebengebäude / Alte desolate Fenster + Tür

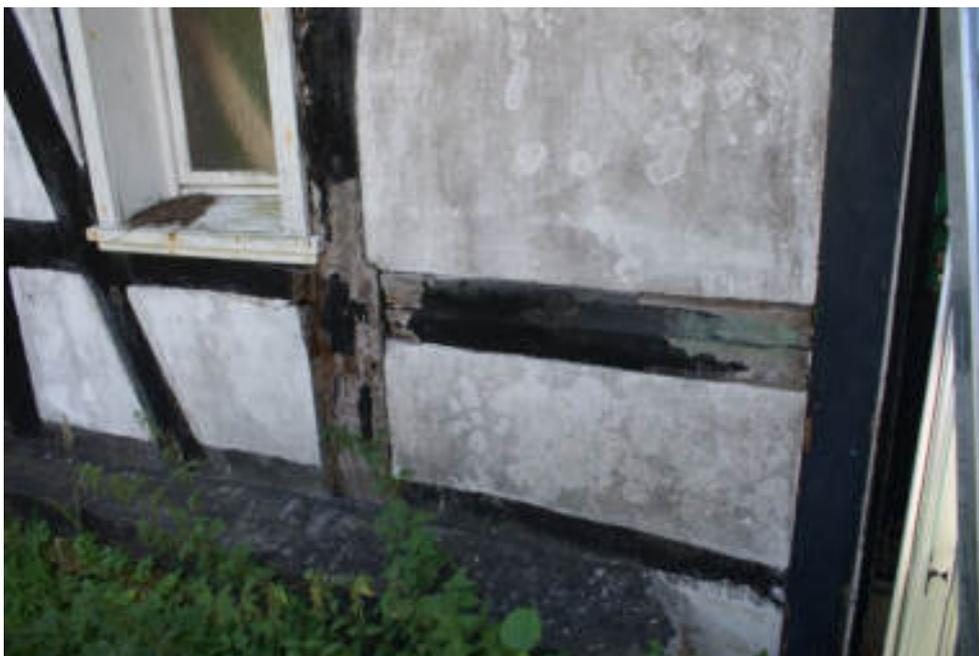
Bild 33 Erhebliche Schäden an der Holzkonstruktion.

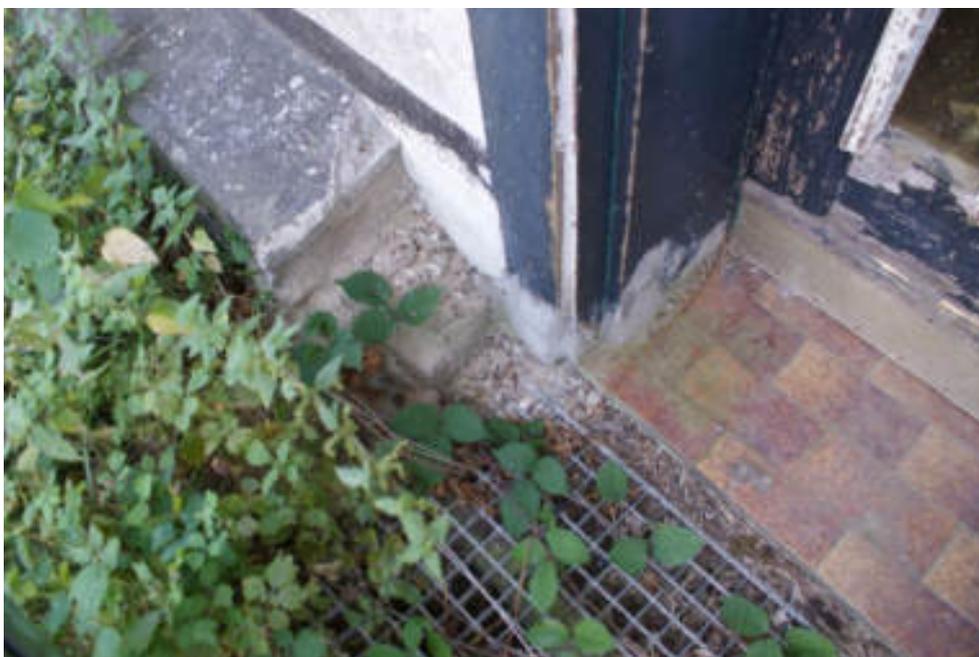
Bild 34 Sockelschäden an der linken Tür

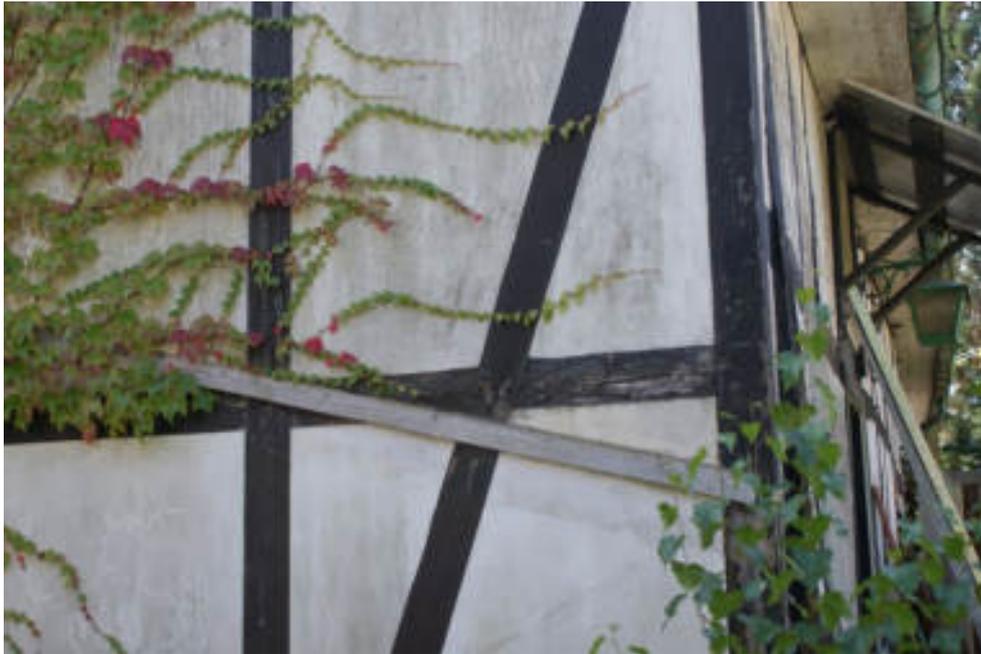
Bild 35 Provisorische Sicherung der Fachwerkwand

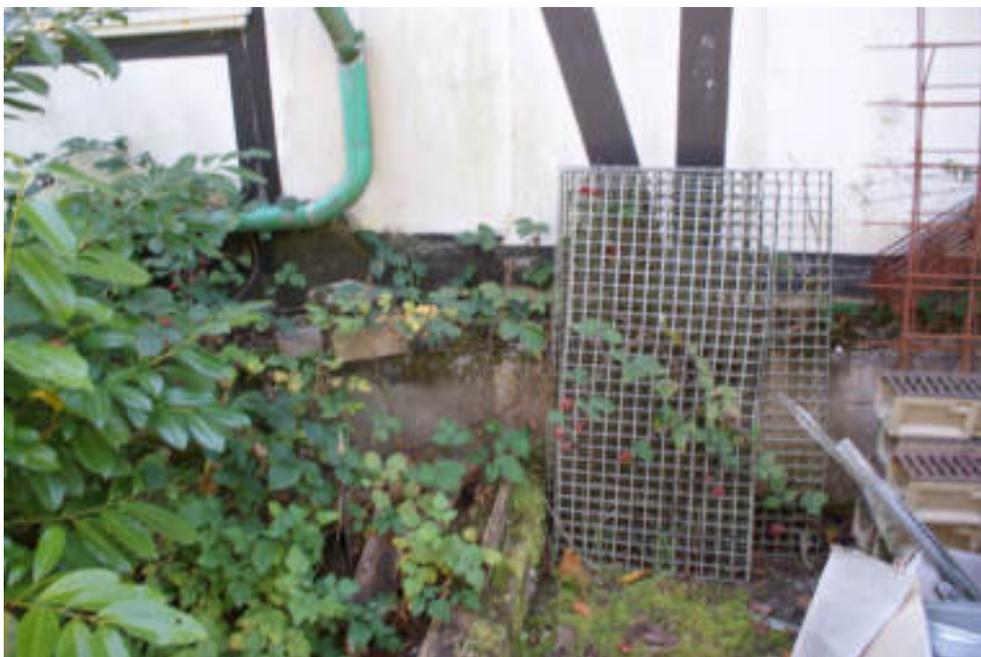
Bild 36 Sockelschäden am Nebengebäude

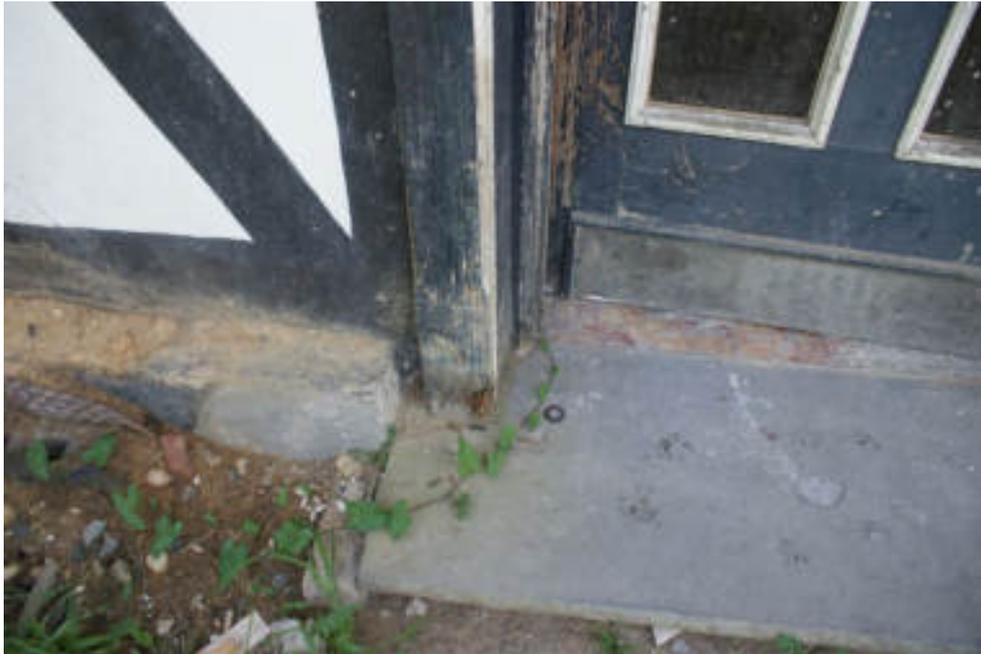
Bild 37 Schadhafte Türeinfassung der linken Tür und Sockelschäden

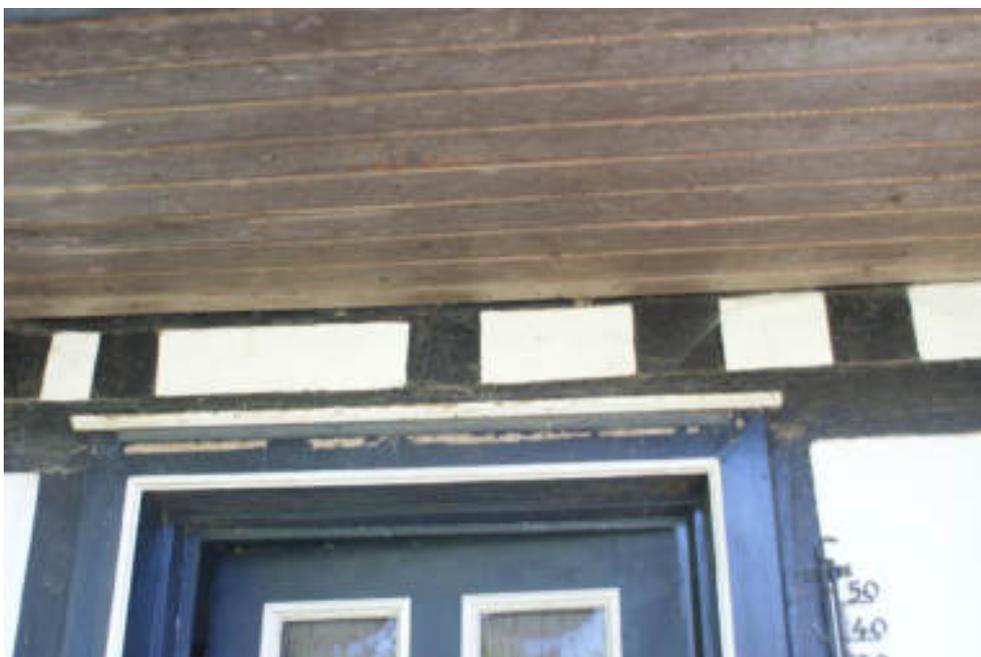
Bild 38 Schäden an der Türüberdachung

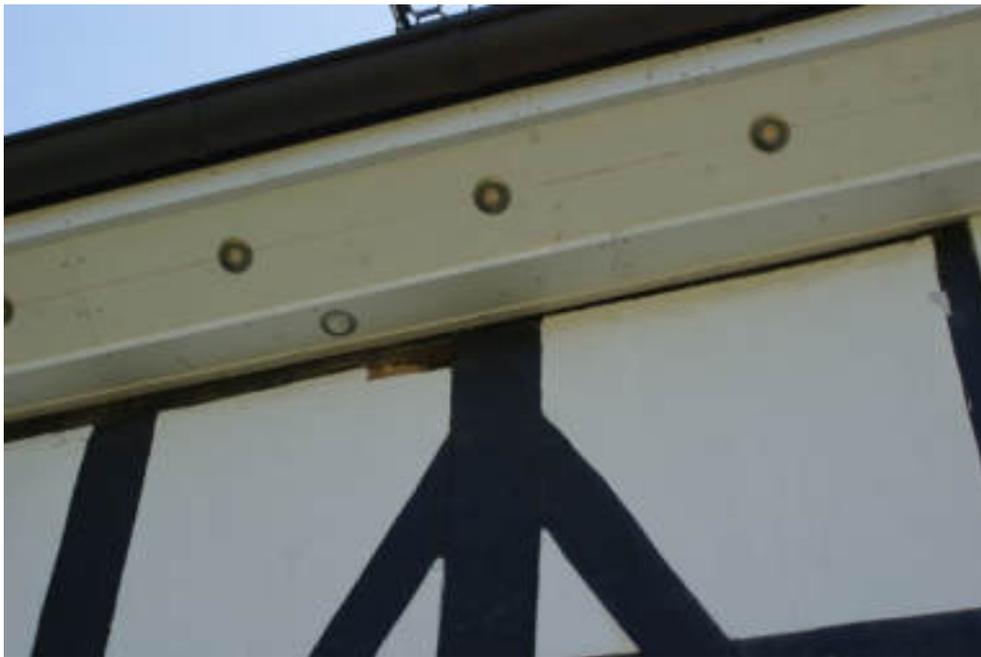
Bild 39 Schäden am Leuchtenbord und darunter Fachwerkschaden

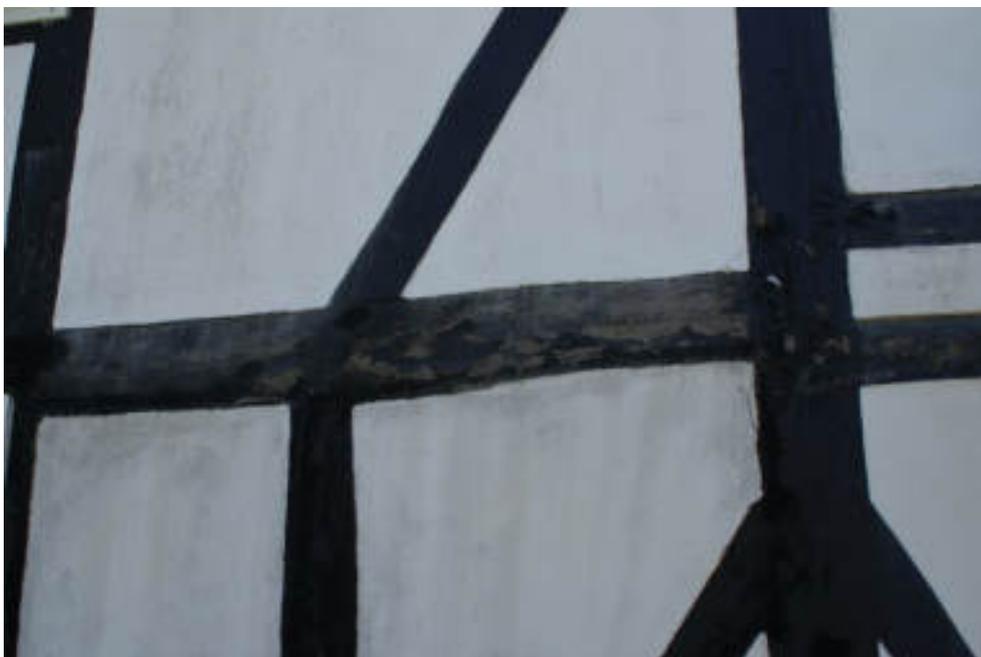
Bild 40 Beispiel für Schäden am Holzfachwerk

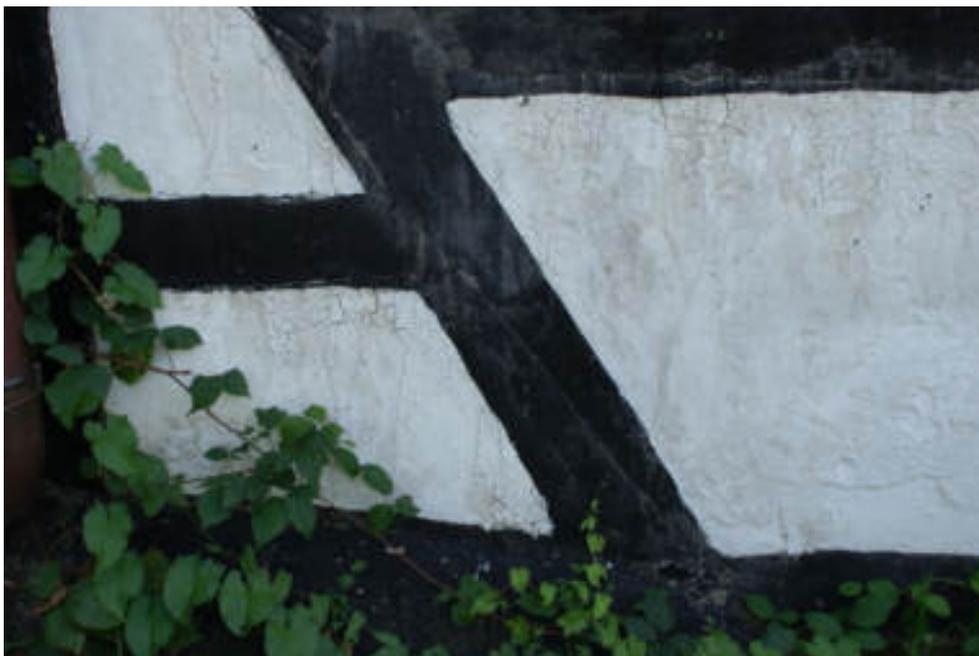
Bild 41 Weiter Fachwerkschäden und Schäden der Ausfachung

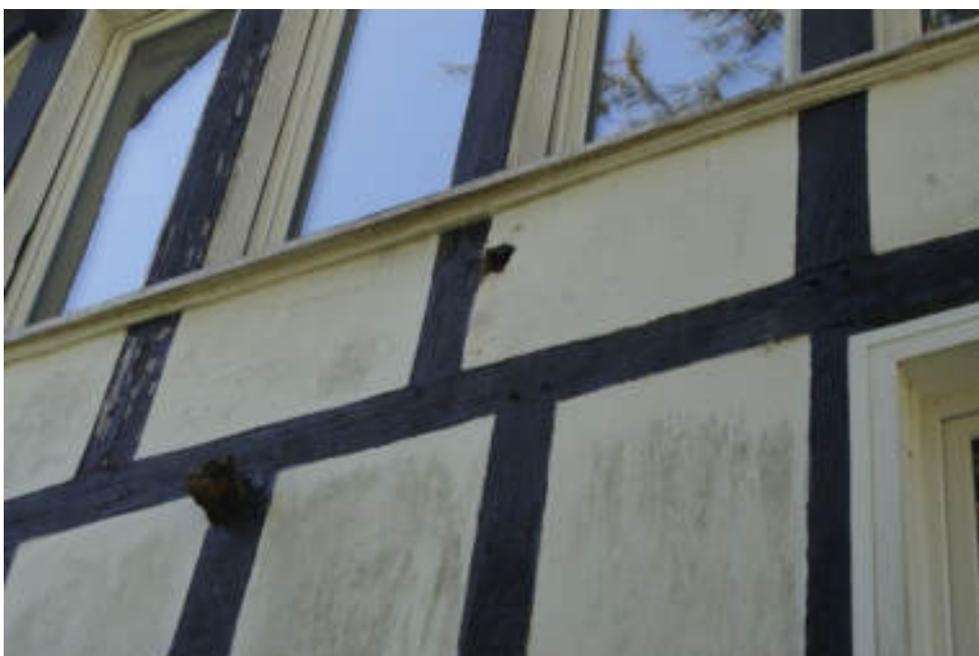
Bild 42 Diverse Schäden am Ostgiebel

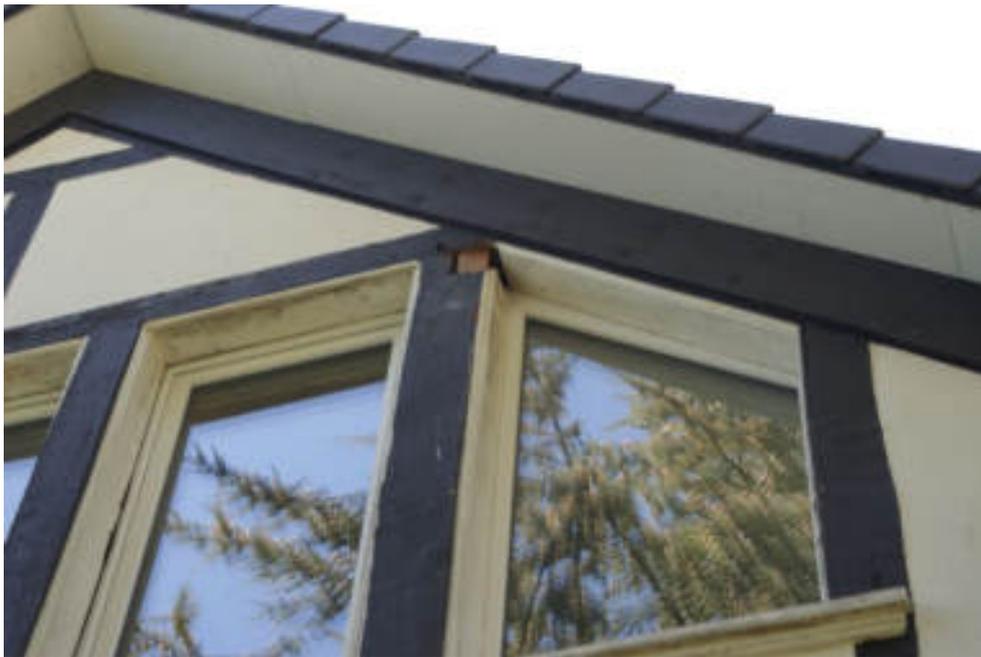
Bild 43 Holzschäden in der Giebelspitze

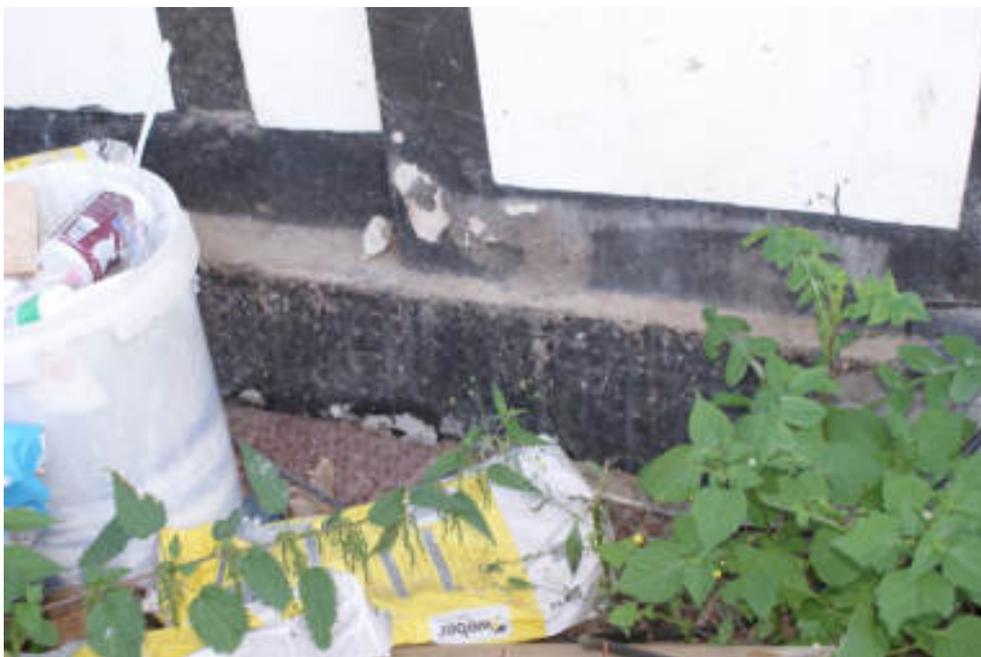
Bild 44 Schäden am Sockel Whs. Ostseite

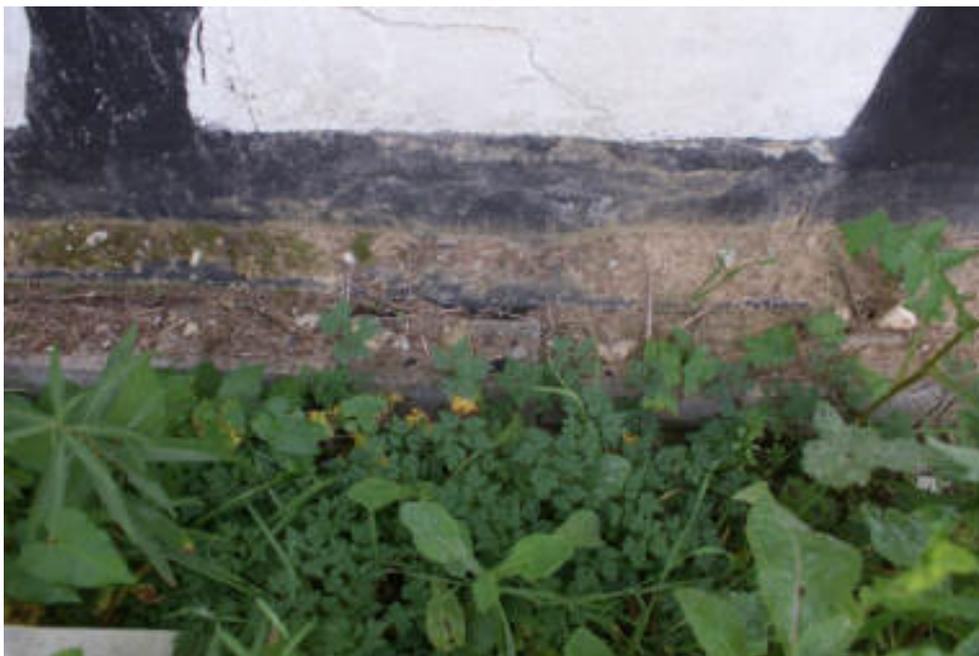
Bild 45 Beispiel für schadhaften Grundbalken Ostseite Whs und Risse der Ausfachung

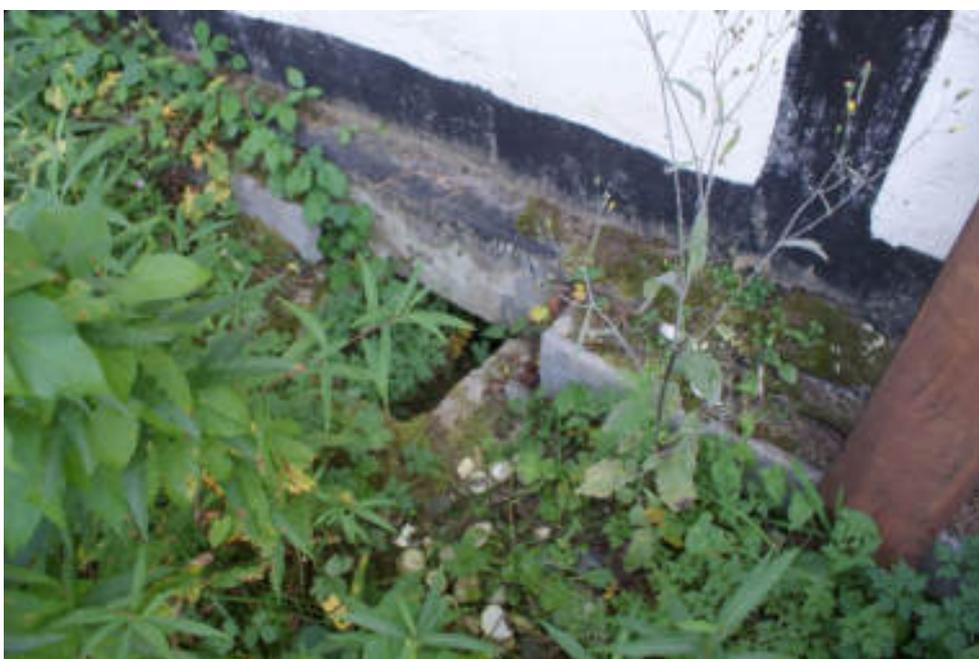
Bild 46 Weitere Sockelschäden am Wohnhaus
