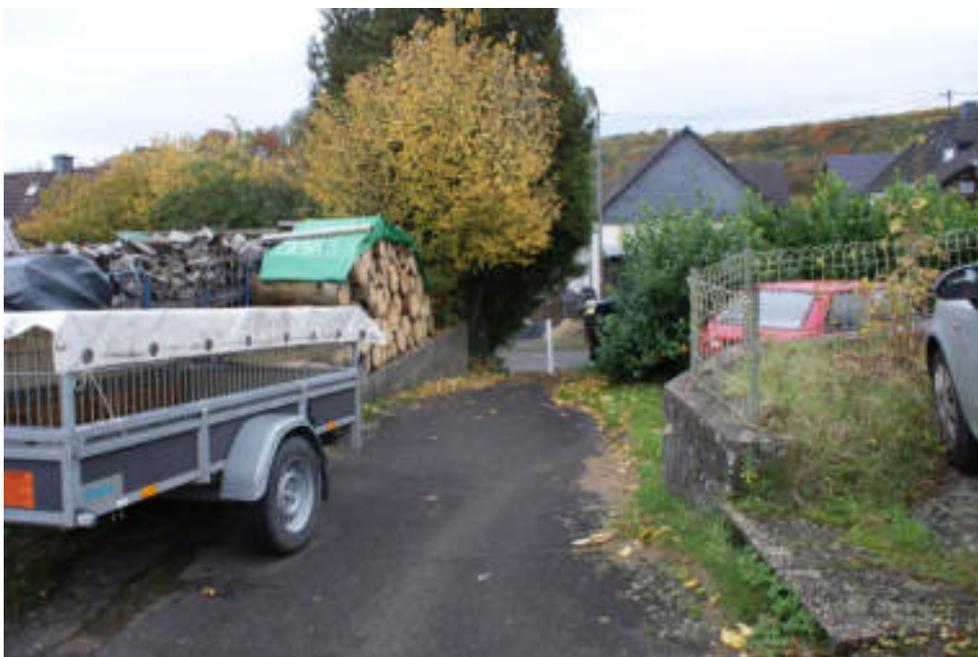
Bild 3 Stichweg zwischen „Bogengasse“ und „Biesenweg“, befahrbarer Teil nach Norden zum „Biesenweg“

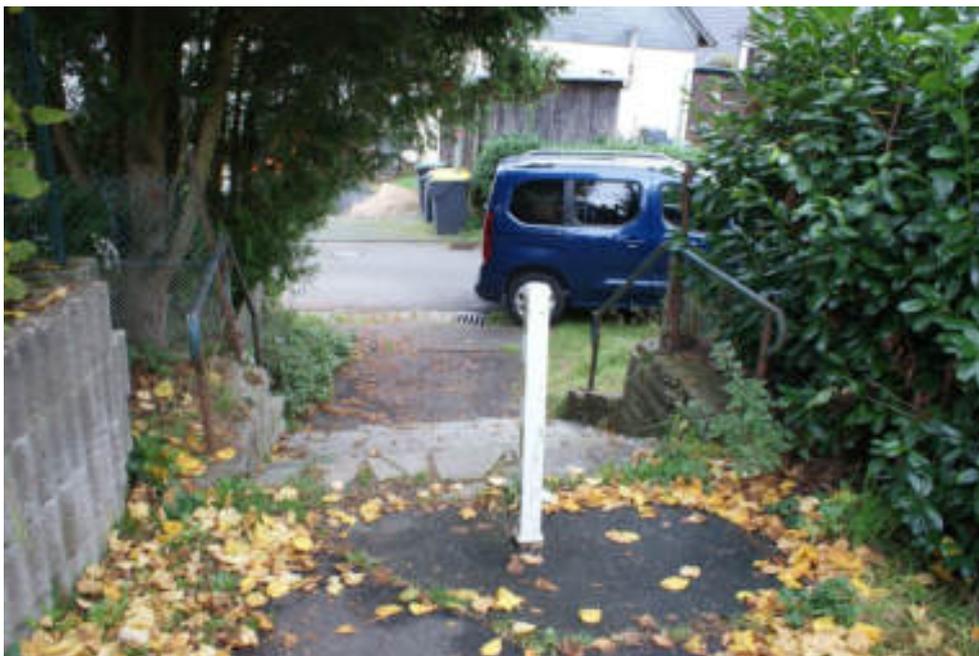
Bild 4 Südlicher Teil, nur Fußweg zur „Bogengasse“/ rechts Haus Nr. 4

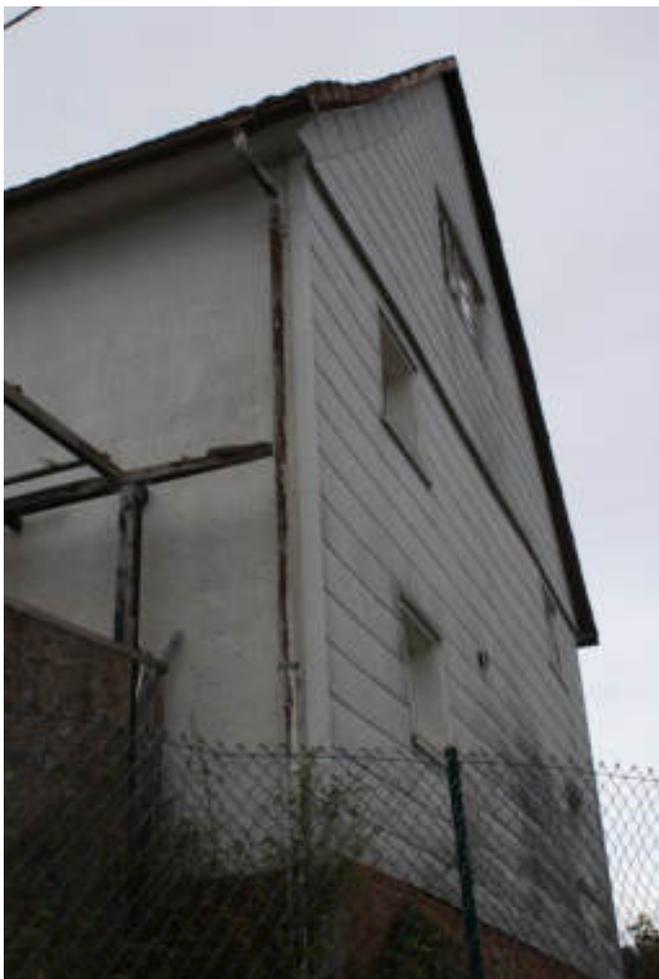
Bild 8 Ostgiebel / Durchgang im Kurvenbereich nach hinten zum Garten

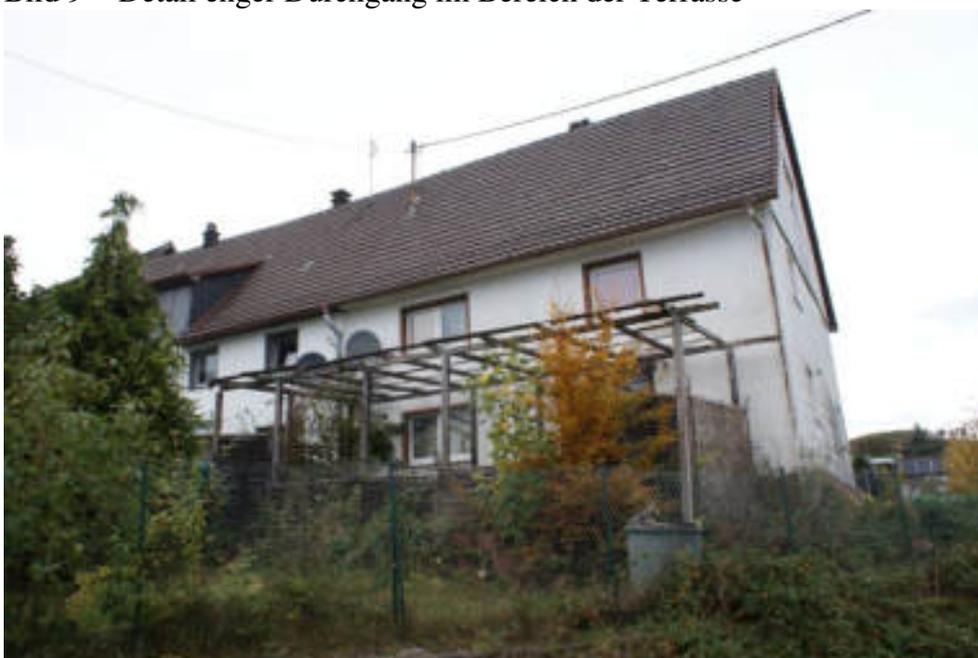
Bild 9 Detail enger Durchgang im Bereich der Terrasse

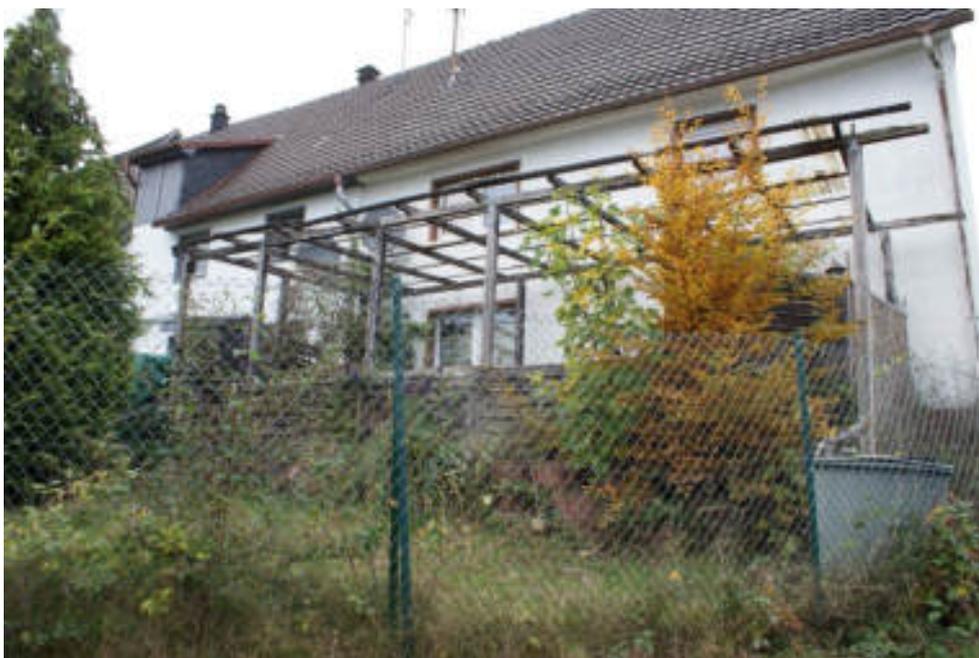
Bild 10 Ansicht von der Rückseite von Süden / Oben Stromfreileitung mit Dachreiter

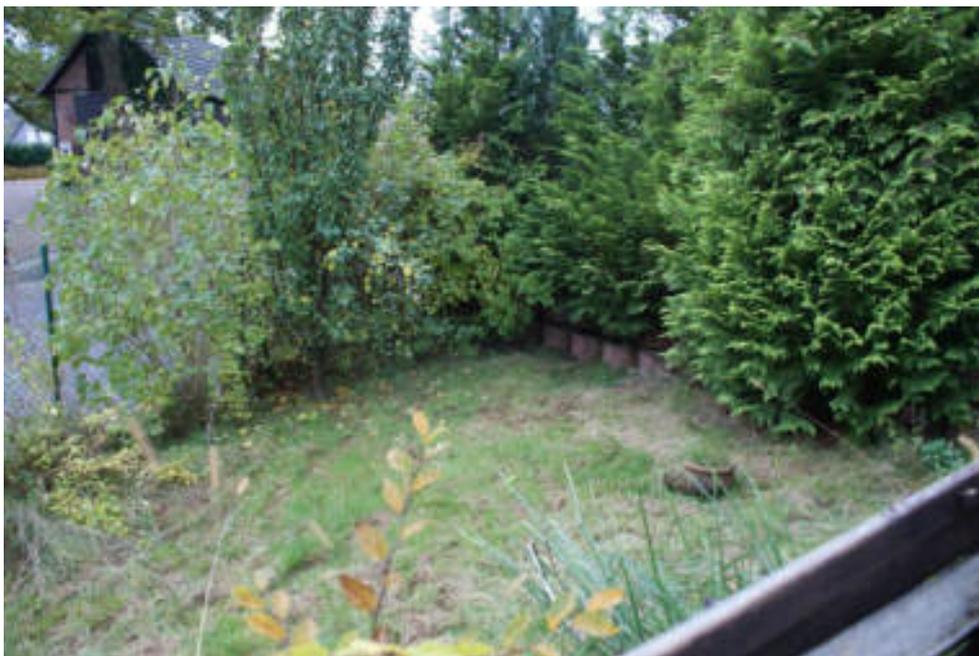
Bild 12 Freifläche am Ostgiebel mit Umgang zum Garten

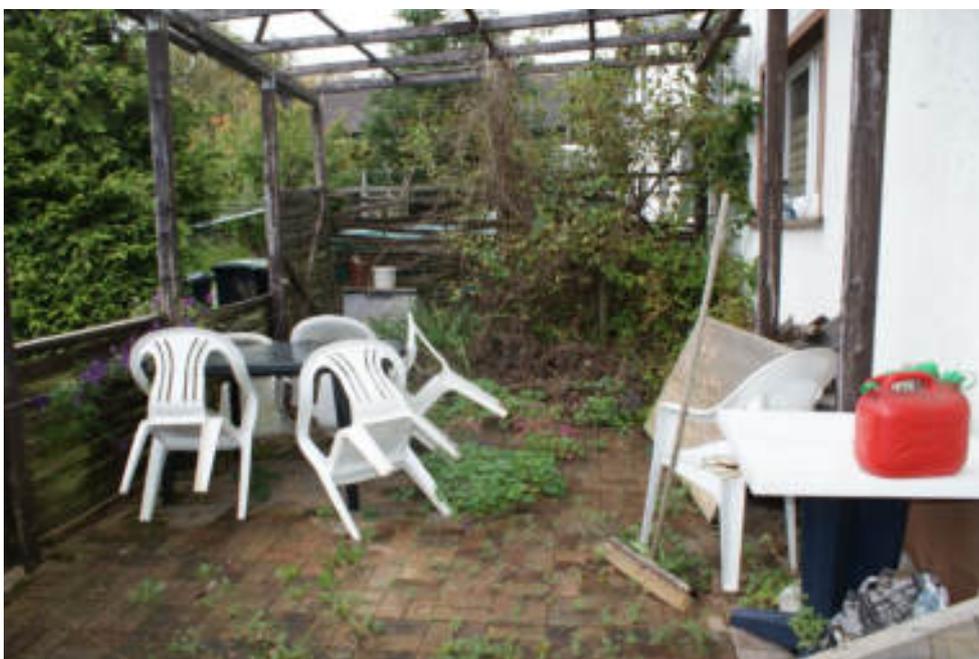
Bild 13 Blick von der Terrasse in den kleinen Garten nach Süden

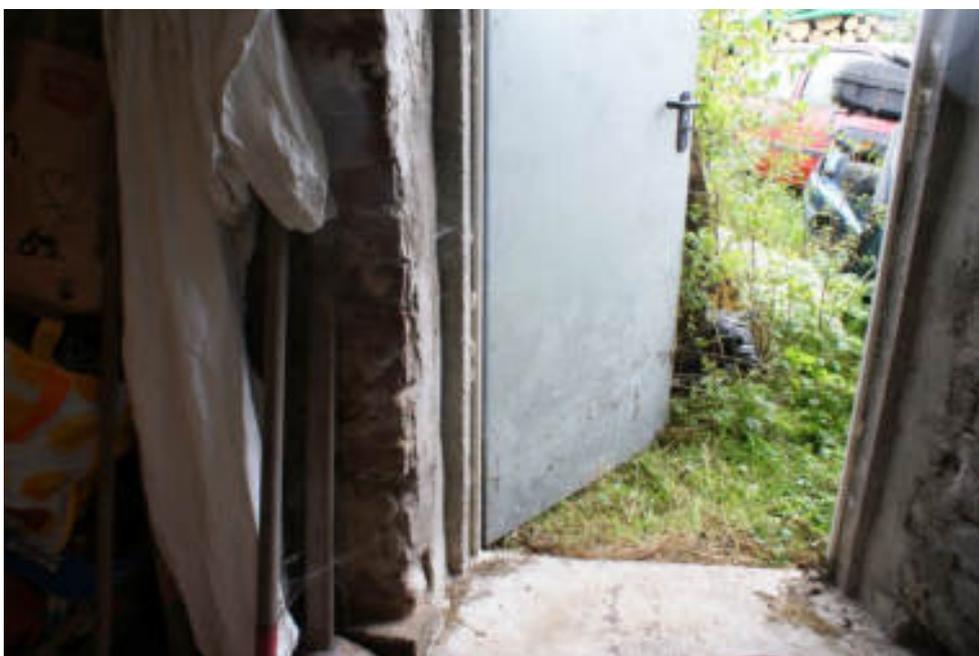
Bild 17 Kaum nutzbare Freifläche am Ostgiebel zur „Bogengasse“ hin

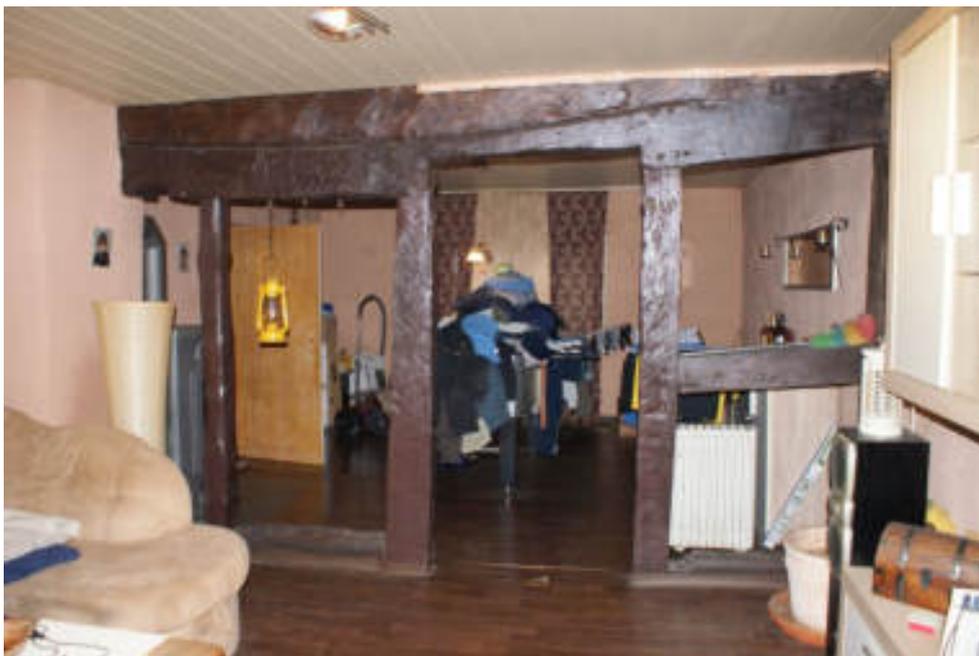
Bild 26 Diele EG von der Küche zur Haustür / rechts Bad EG

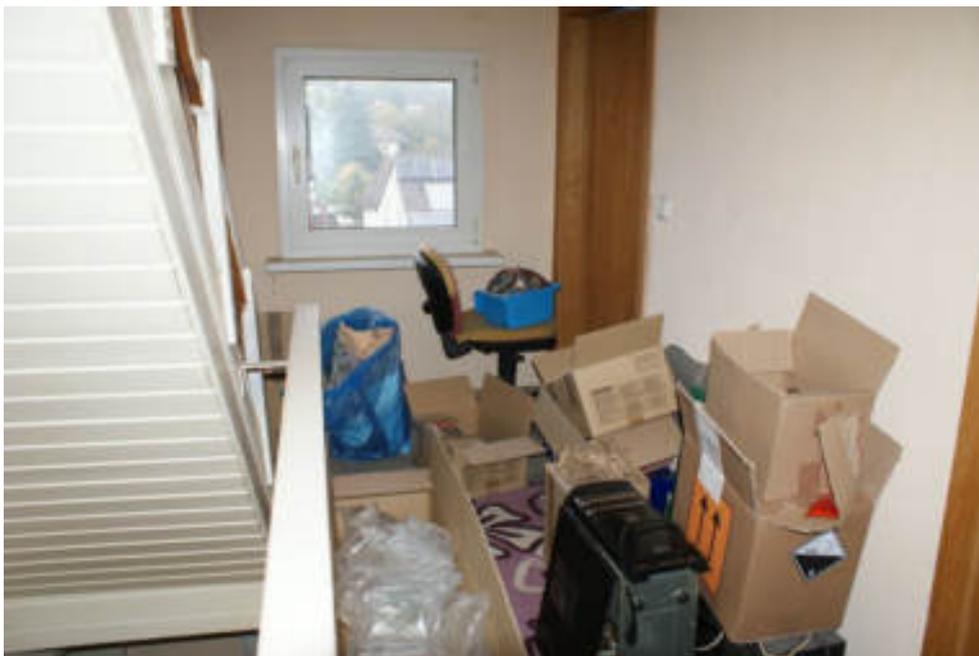
Bild 34 Holztreppe vom EG zum OG

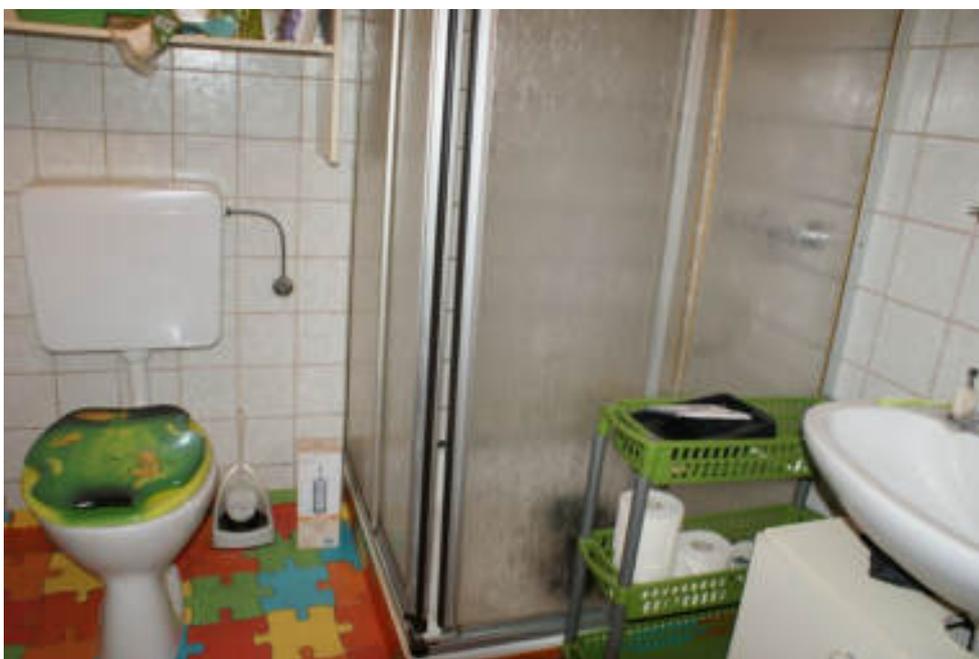
Bild 37 Bad OG / Detail Fußboden

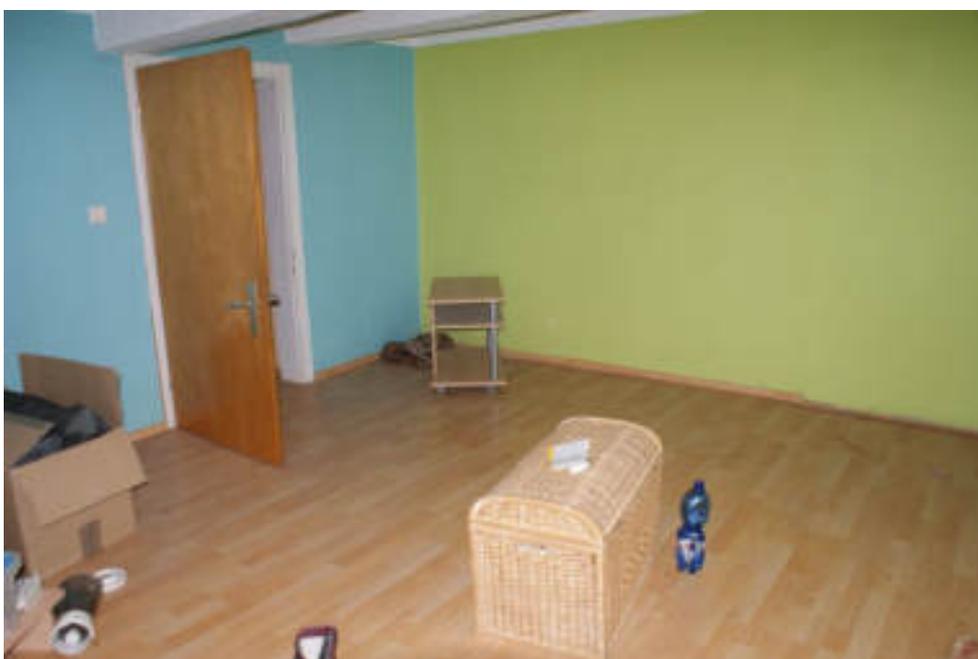
Bild 39 Sehr kleines Arbeitszimmer OG

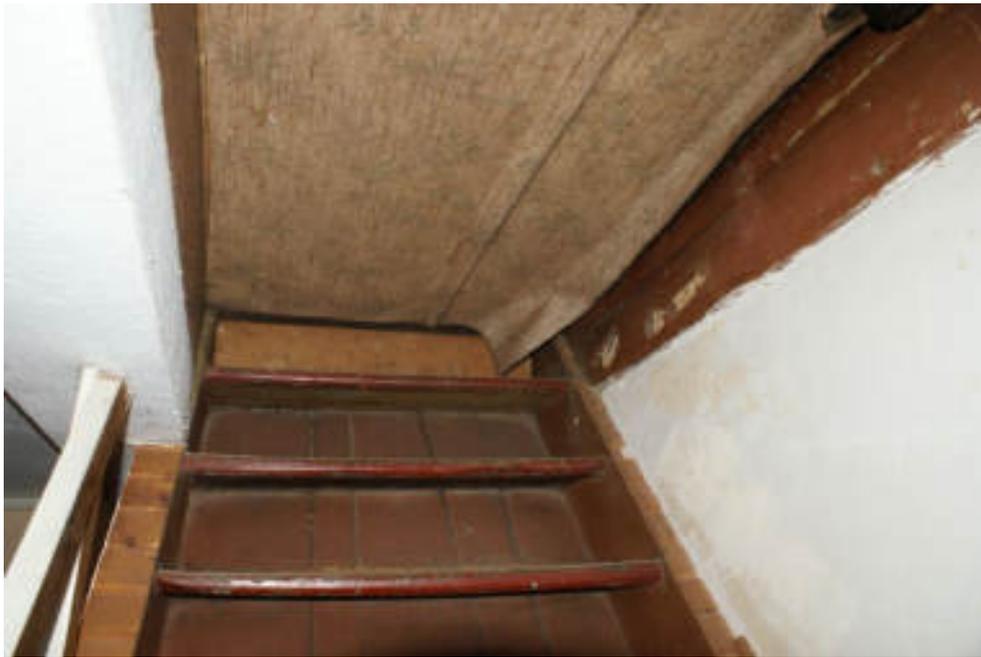
Bild 44 Treppe/Stiege zum Dachboden

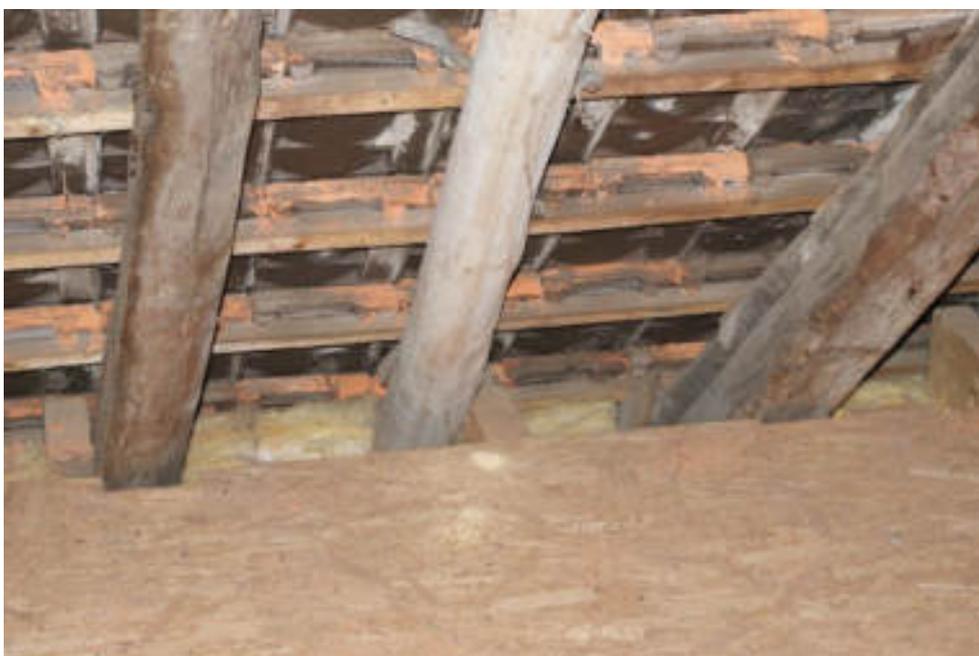
Bild 47 Dachboden gegenüberliegende Seite / nicht gedämmtes Dach

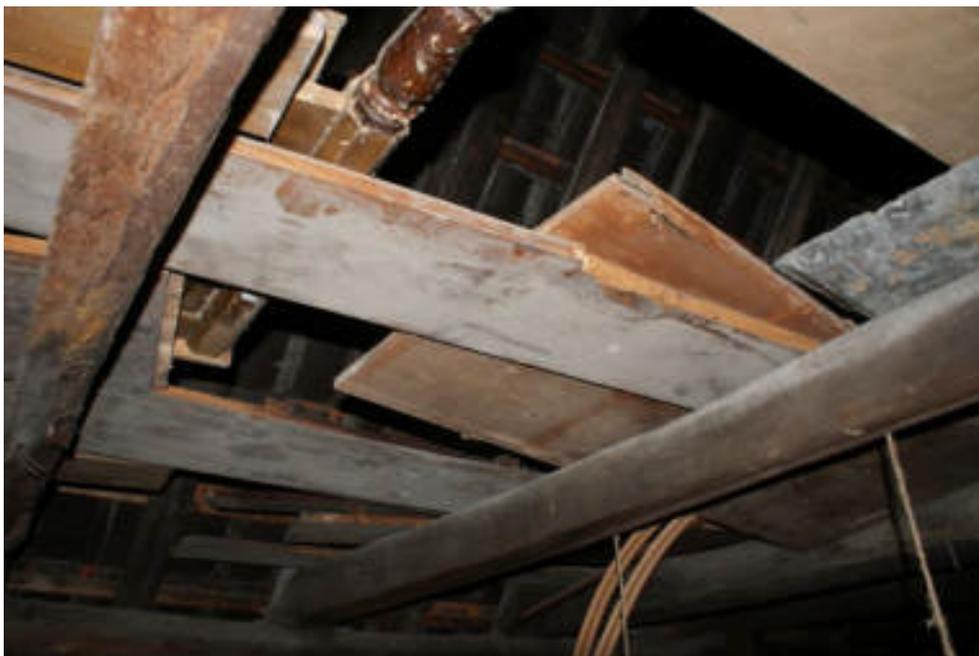
Bild 48 Detail Dachaufbau ohne Unterspannbahn und ohne Dämmung / Boden OSB-Platten

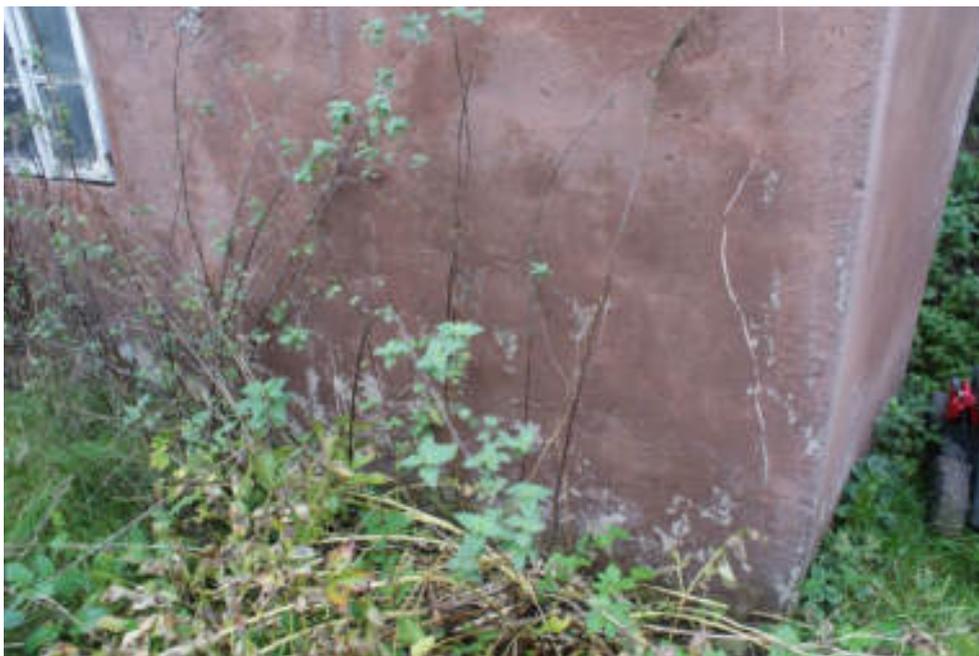
Bild 54 Putzschäden und Durchfeuchtung an der Nordecke Ostgiebel

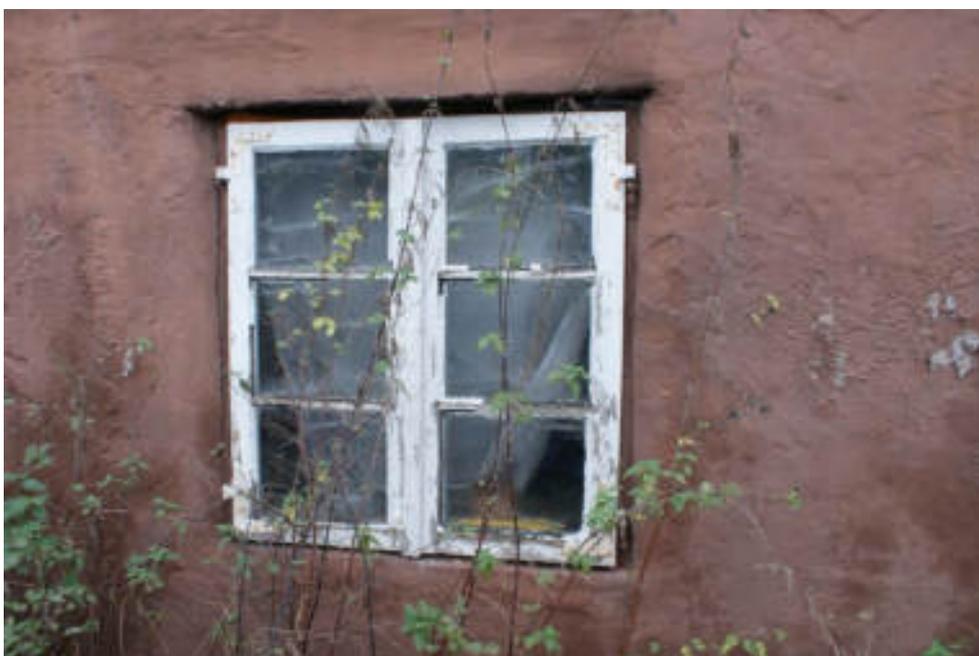
Bild 55 Aufsteigende Nässe am Ostgiebel

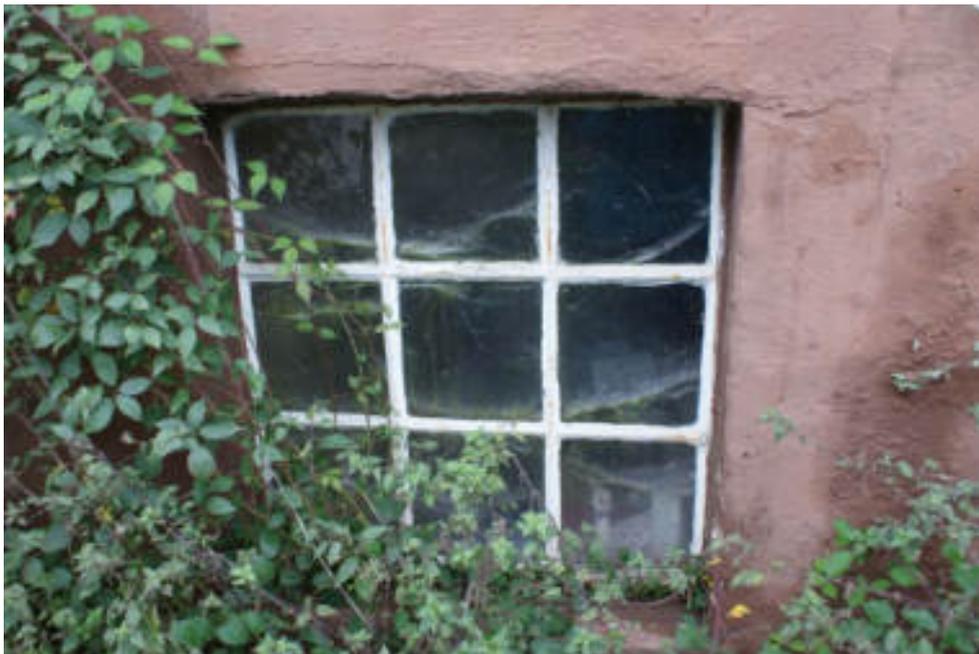
Bild 56 Putzschäden Kelleraußenwand um das alte Holzfenster / Stark schadhafte
altes einfaches Holzfenster

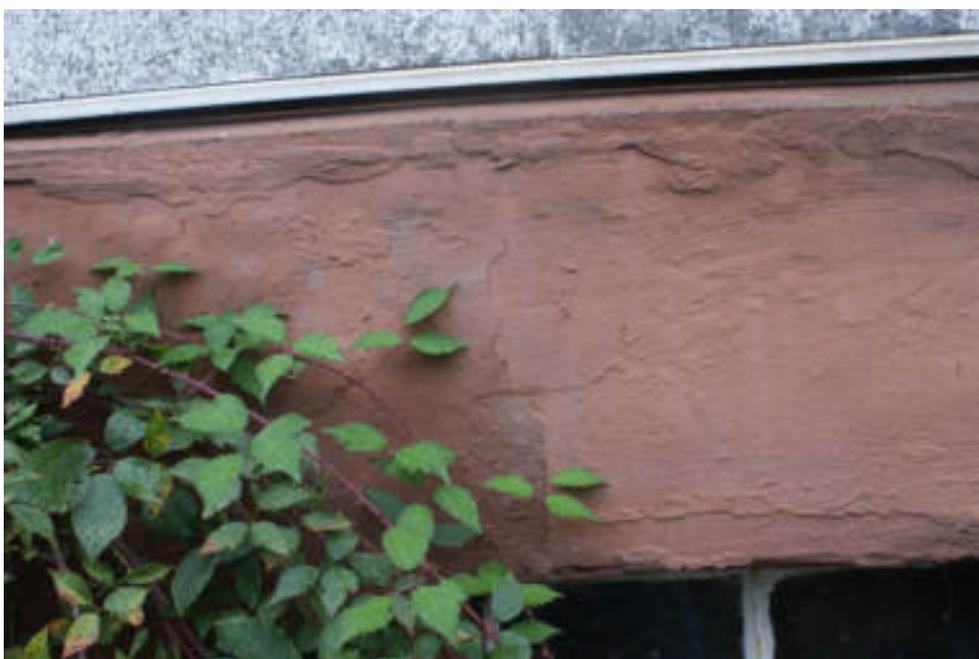
Bild 57 Altes Stahlfenster im hinteren Teil des Ostgiebels /Wandschäden

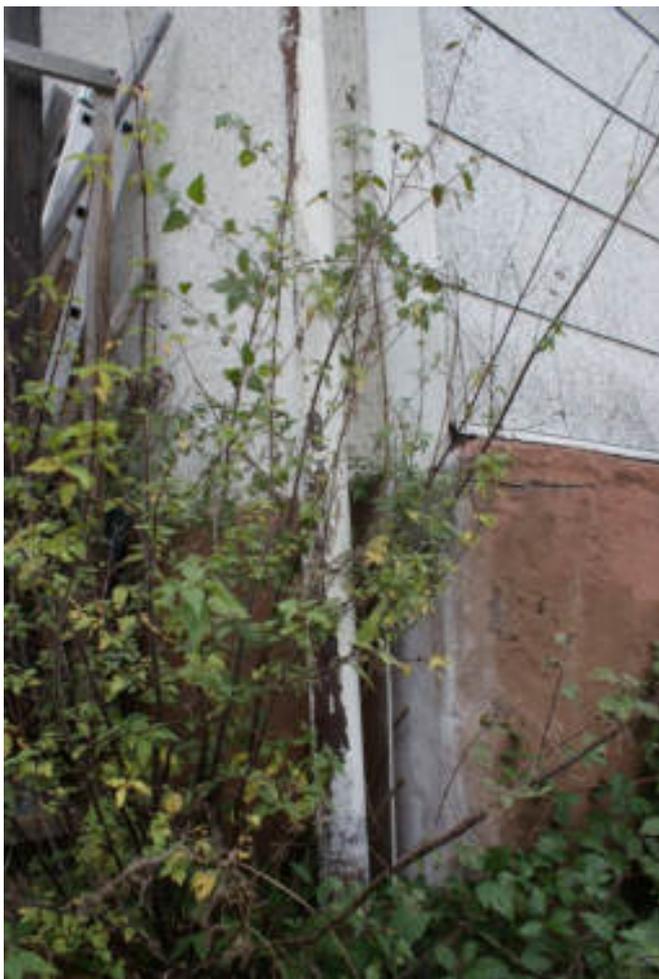
Bild 58 Wandrisse um das hintere Stahlfenster und nicht fachgerechter Übergang zur Fassadenverkleidung

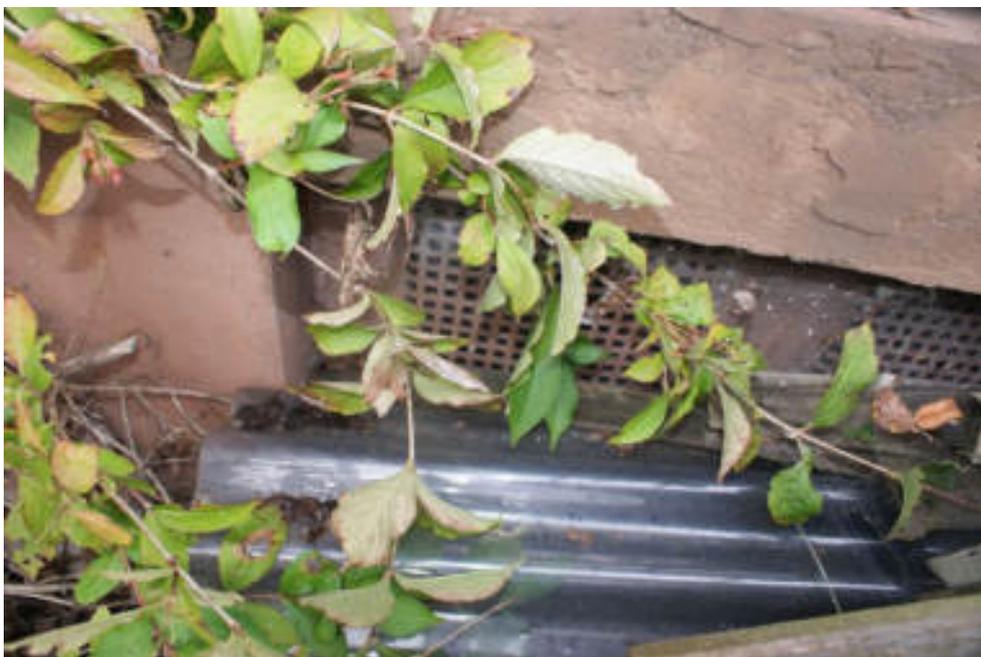
Bild 61 Putzschäden Sockel Rückseite zur Terrasse

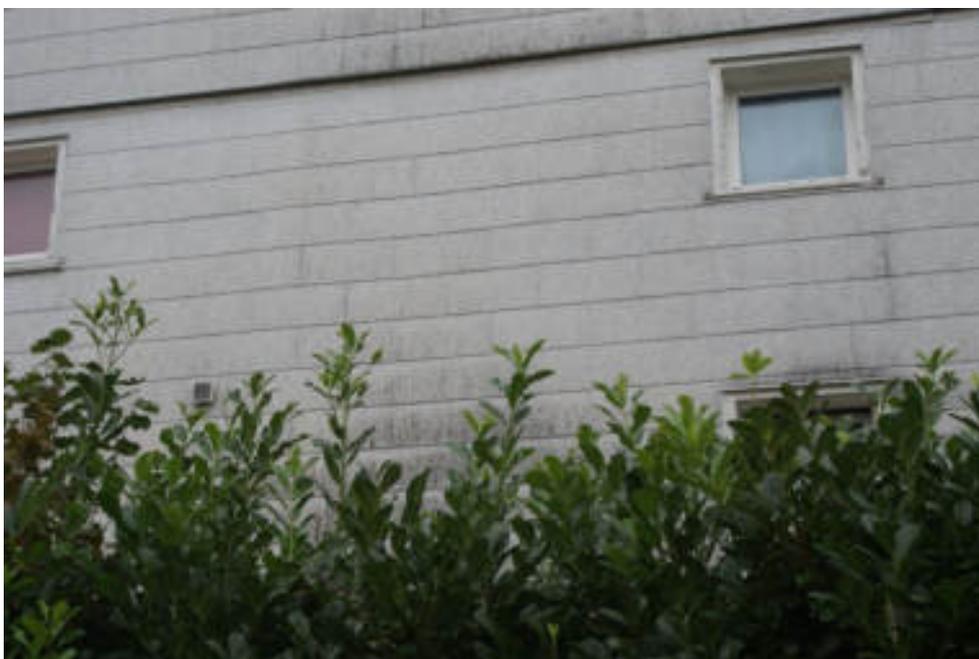
Bild 63 Ostgiebel mit alten Fassadenplatten, welche asbesthaltig sein könnten /
Witterungsschäden Fassade / altes schadhaftes Holzfenster OG

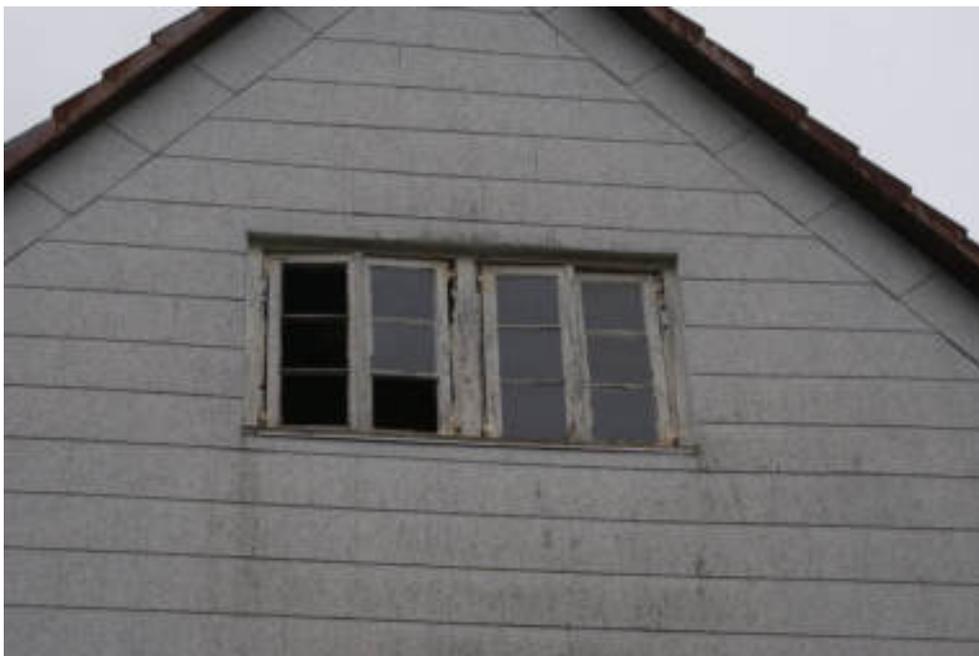
Bild 64 Weitere Witterungseinflüsse an der Ostfassade

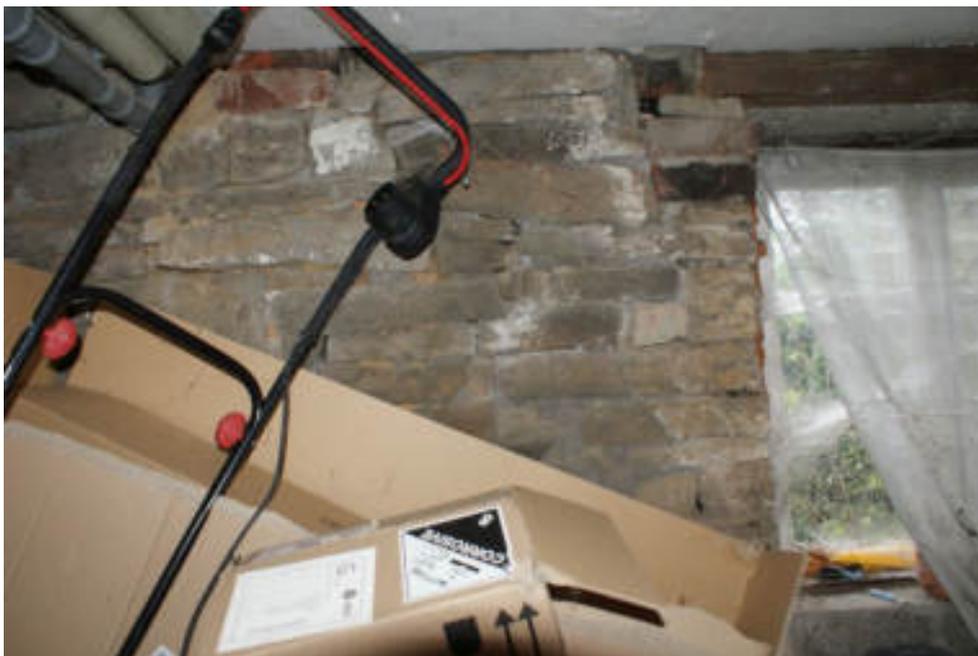
Bild 66 Schadhafes Holzfenster im KG von innen / daneben Ziegelflicken

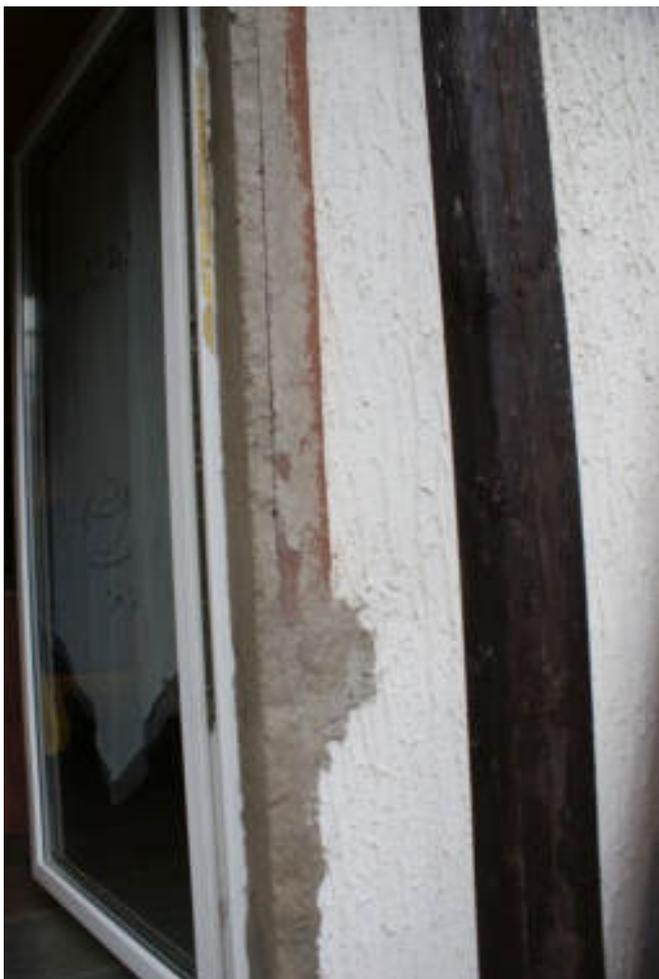
Bild 74 Schäden am Ausgang zur Terrasse, Mauerwerk und Sockel

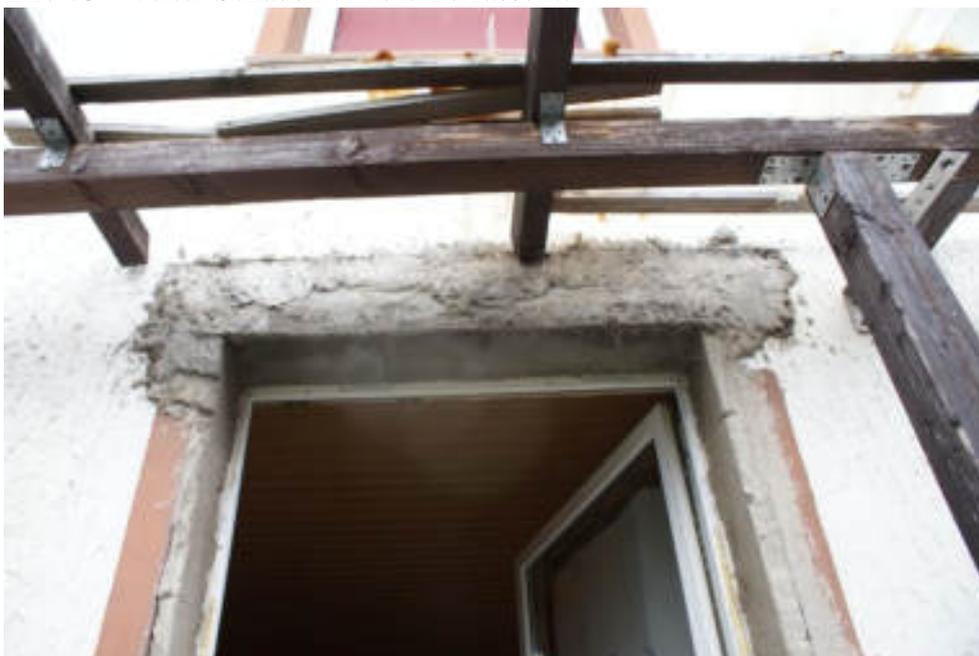
Bild 75 Weiter Schäden um die Terrassentür

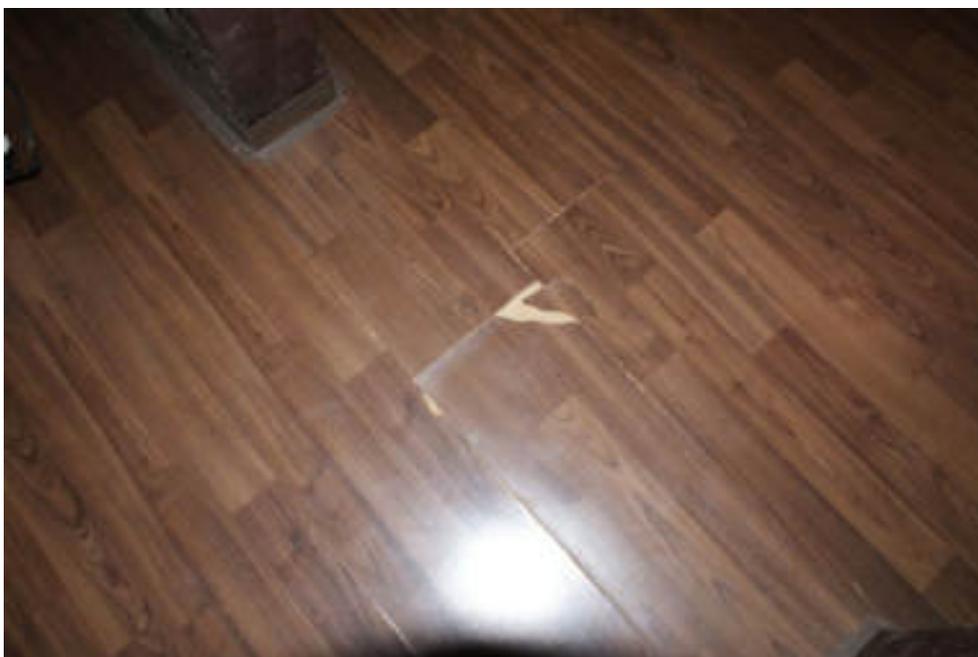
Bild 81 Beispiel für Verlegefehler Laminat und fehlende Fußleisten

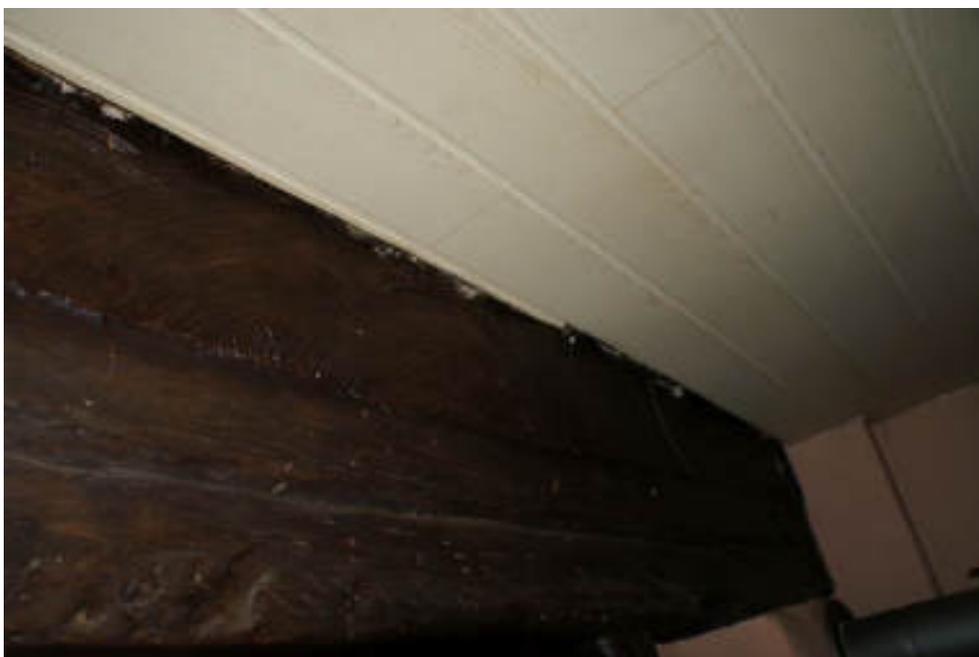
Bild 83 Mangelhafte Deckenpaneele / Fehlstelle / Verfärbungen durch Russ vom Ofen im Wohnraum

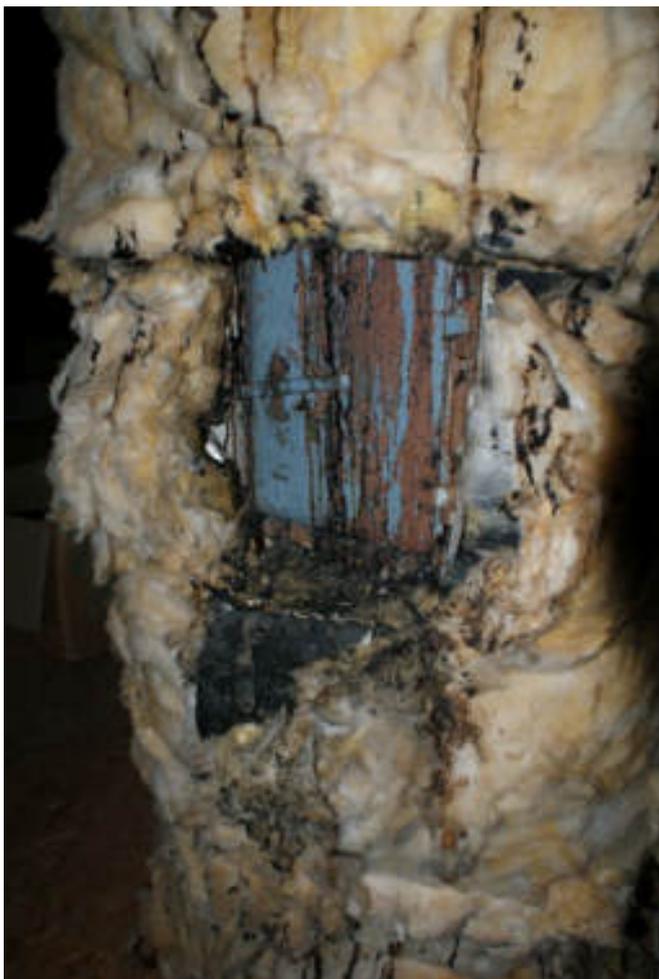
Bild 88 Desolate Fenster DG / fehlende Scheiben

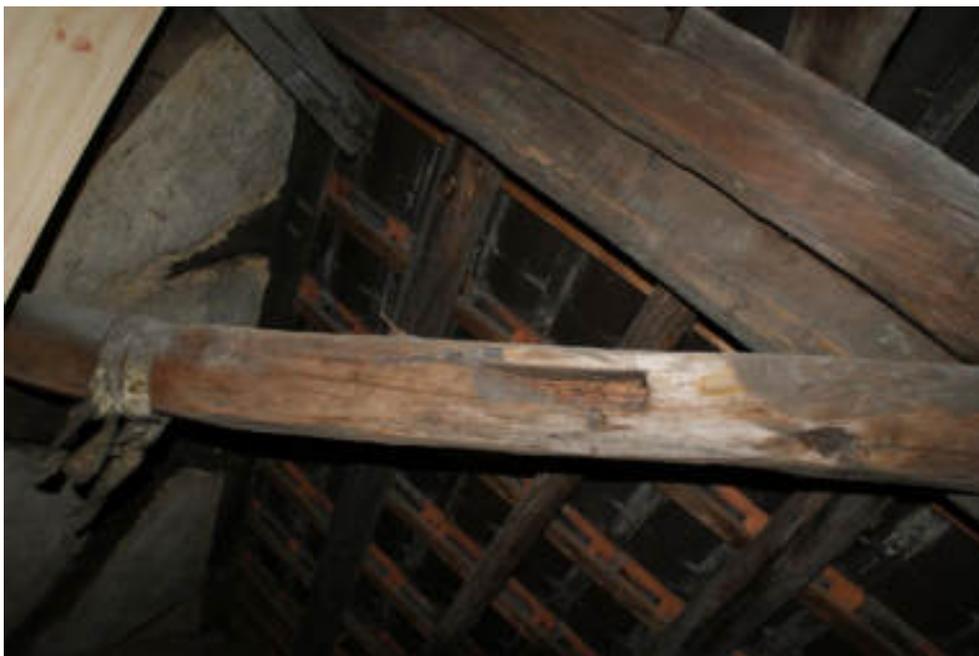
Bild 90 Auslaufendes Pech vom versotteten Kamin

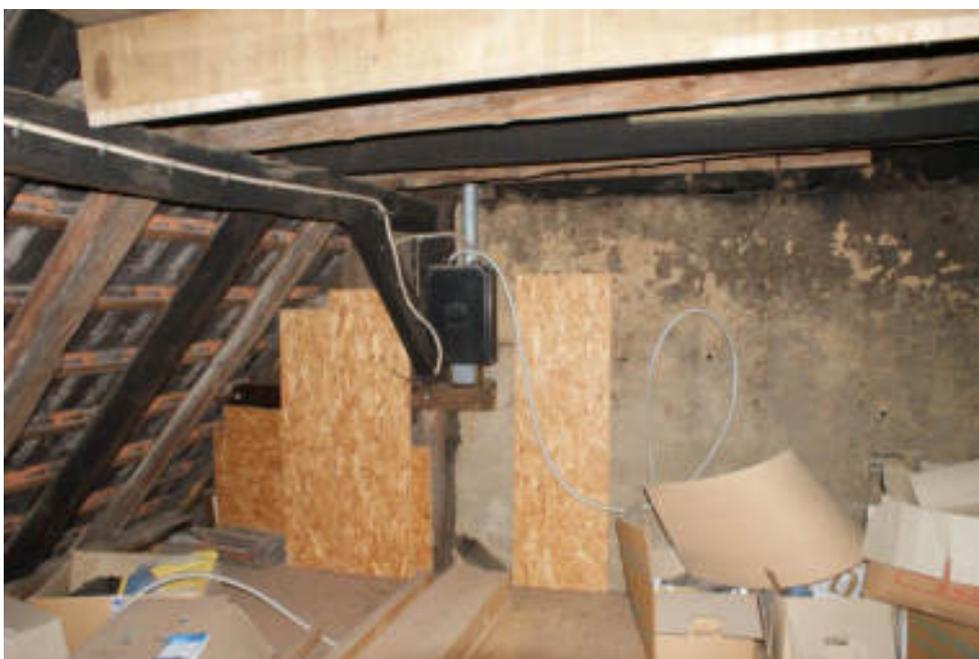
Bild 91 Blick in die Dachspitze ohne Dämmung etc. / nicht zugänglich
