Objekt : Am Moosstein 3, 51570 Windeck-Dattenfeld

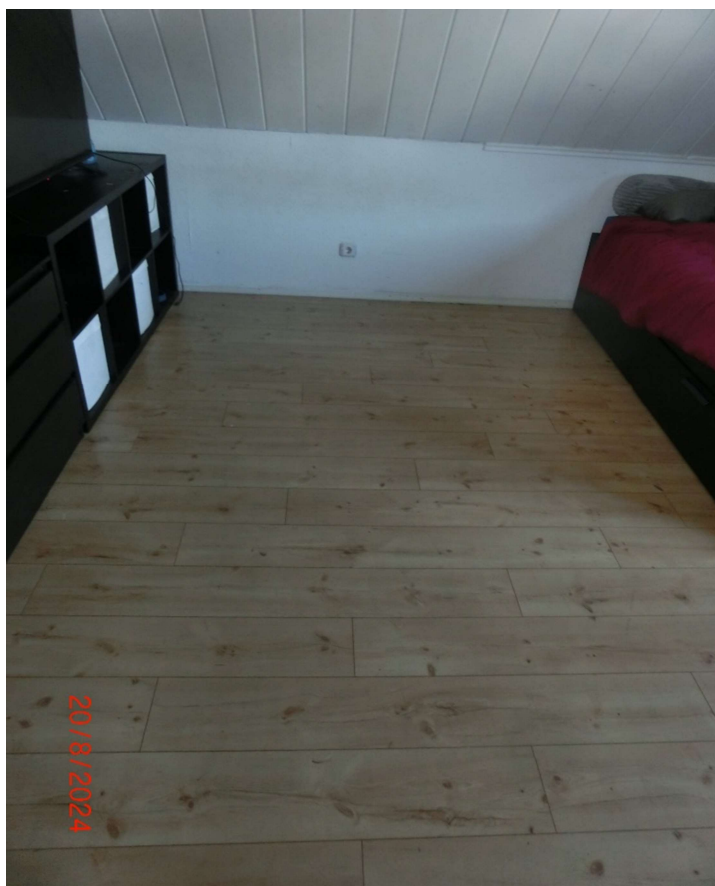
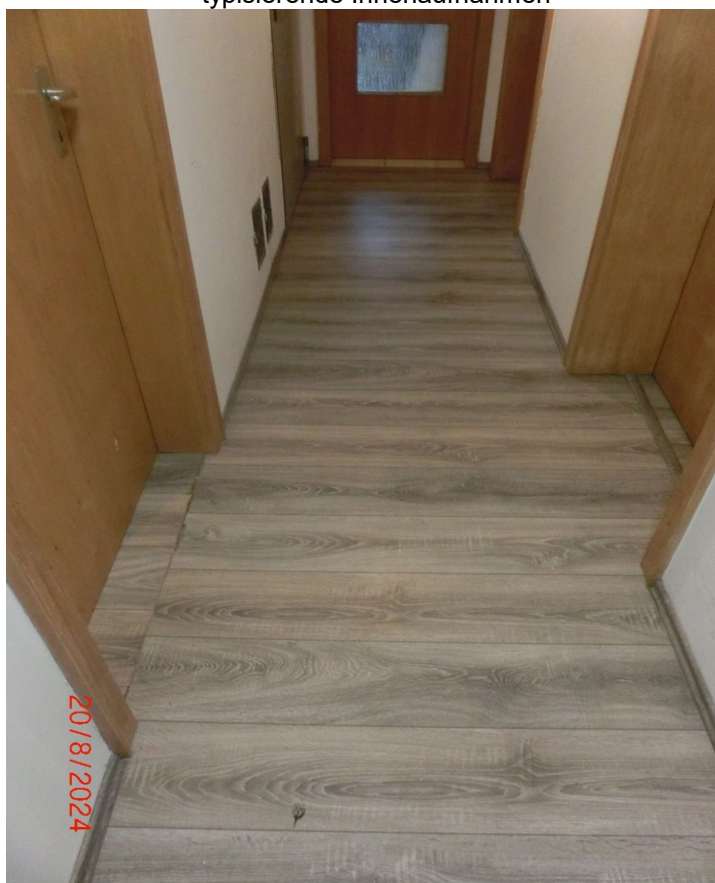
typisierende Innenaufnahmen

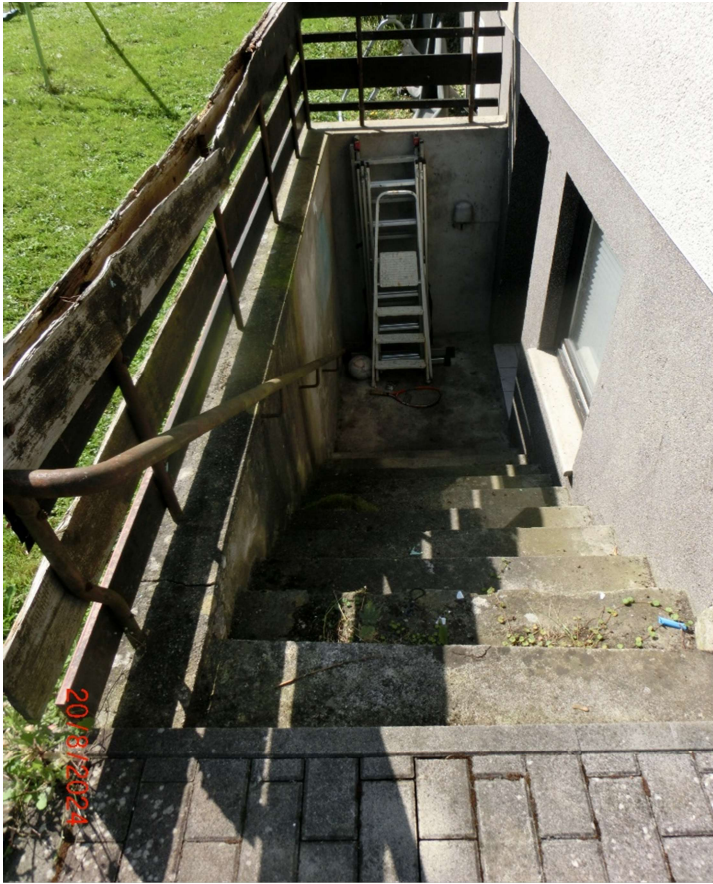
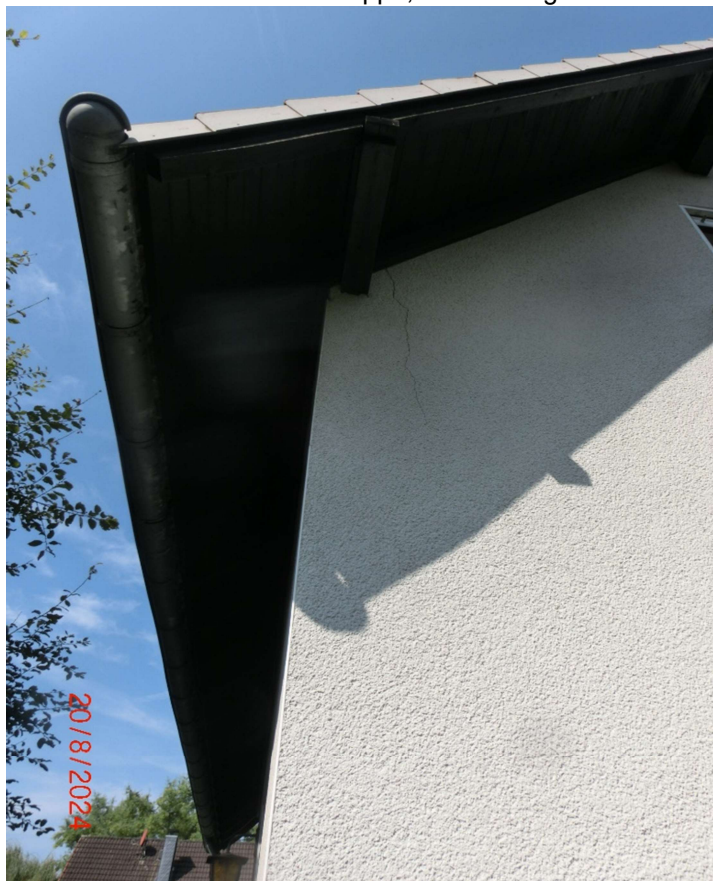
Kelleraußentreppe; Rissbildung
