Anlage 5 - Fotodokumentation

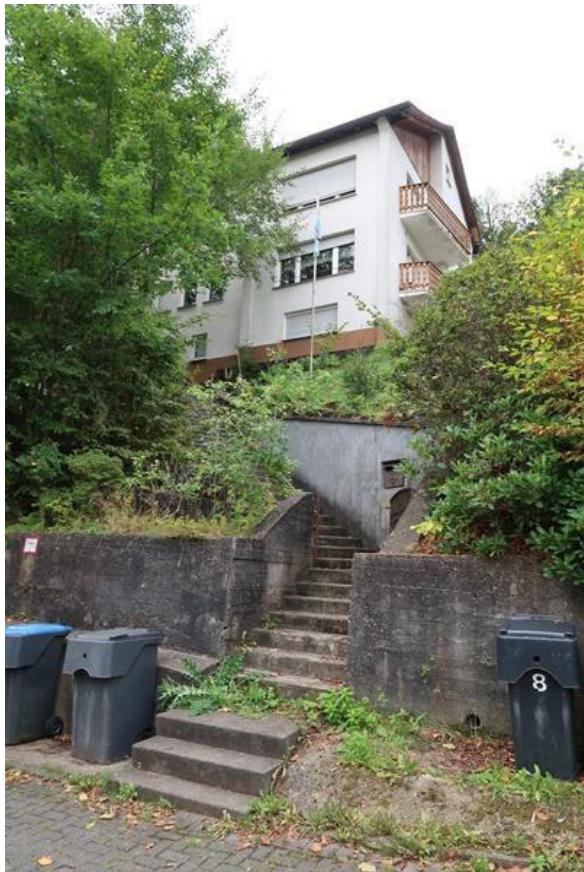
Hausansicht Nordosten von der Straße Im Steinsiepen aus.

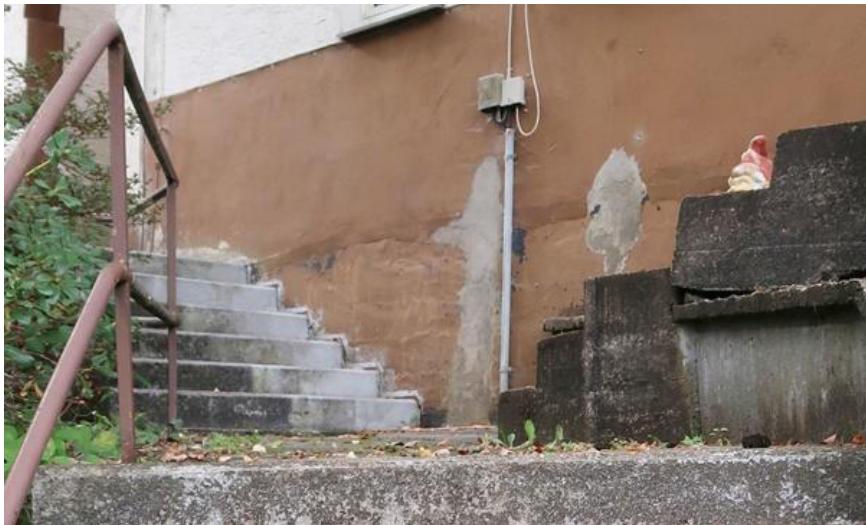
Fortführung Treppenaufgang,
Schäden an Putz- und Beschich-
tung im Sockelbereich des
Hauses

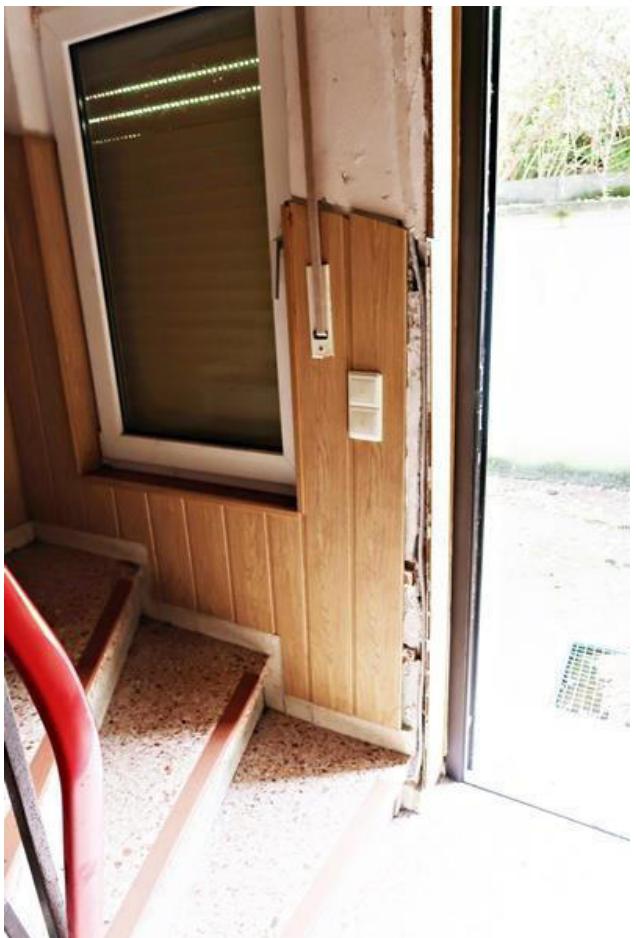
Putz- und Mauerwerksschaden
im Bereich der Haustür - Lai-
bung

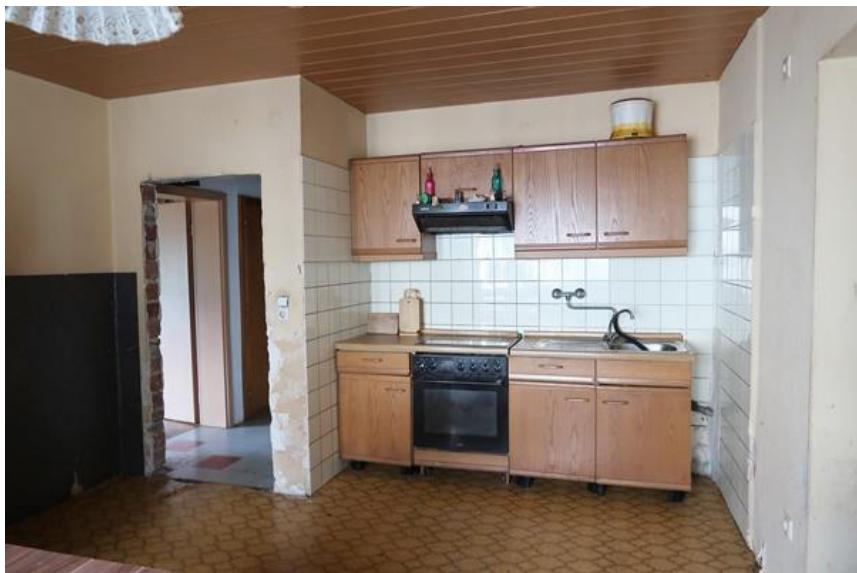
Wohnung im Erdgeschoss

Küche: Tür inkl. Zarge fehlt

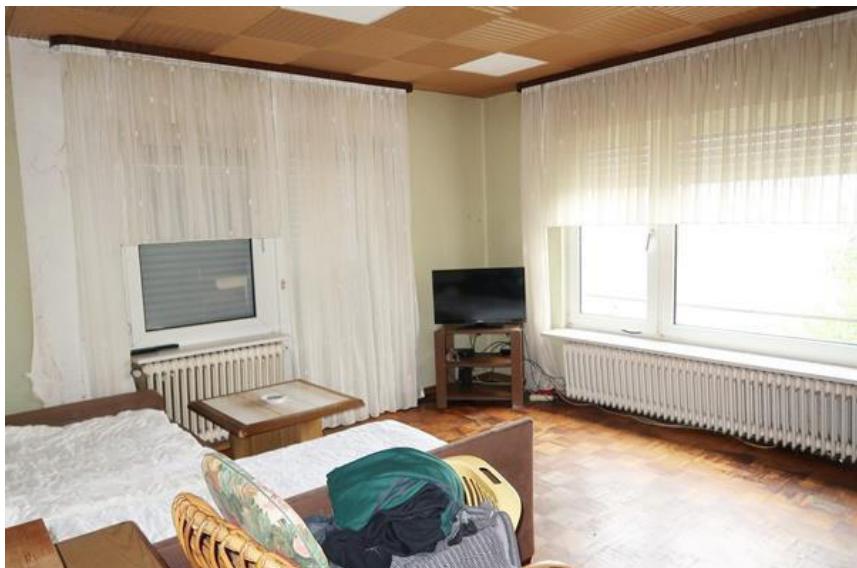
Wohnzimmer mit Styropor Deckenbekleidung und diversen Fehlstellen

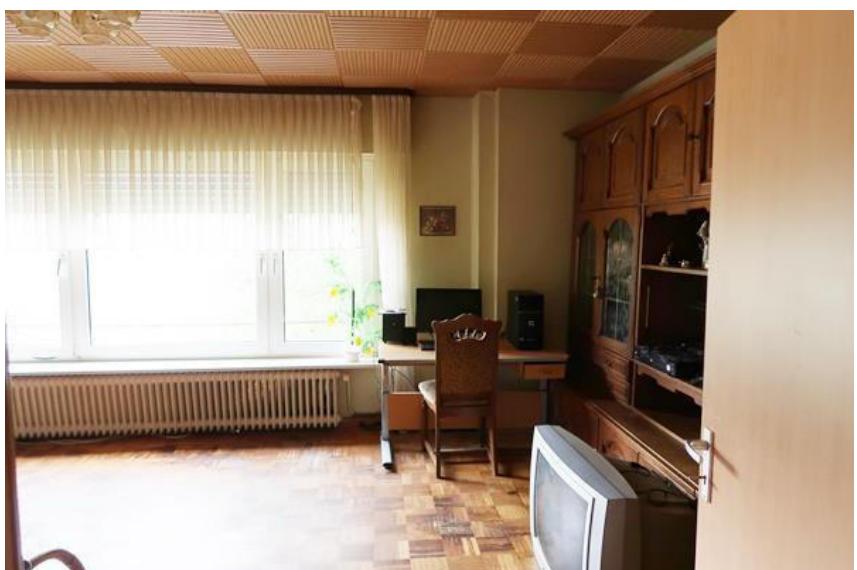
Wohnzimmer mit stark abgenutztem Parkettboden

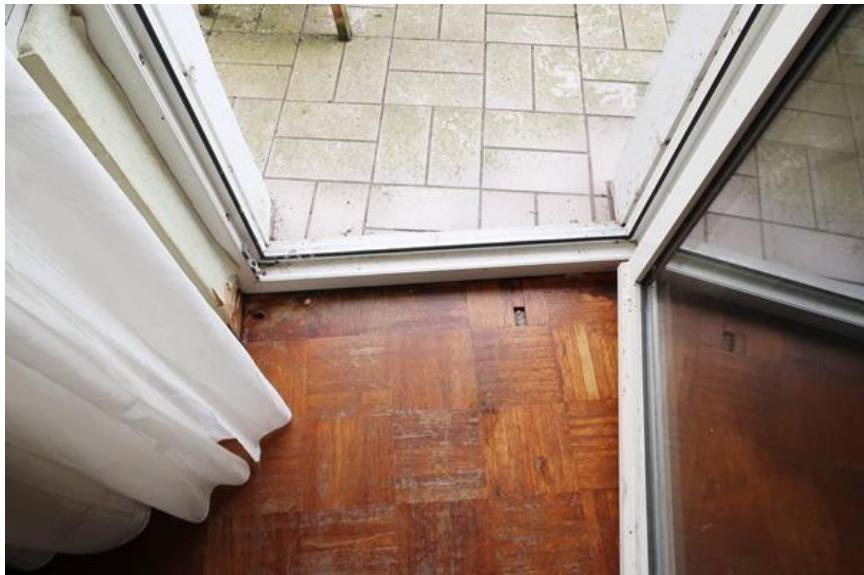
Schäden am Bodenbelag und Feuchtigkeitsspuren in der Balkontür – Laibung und im Estrich

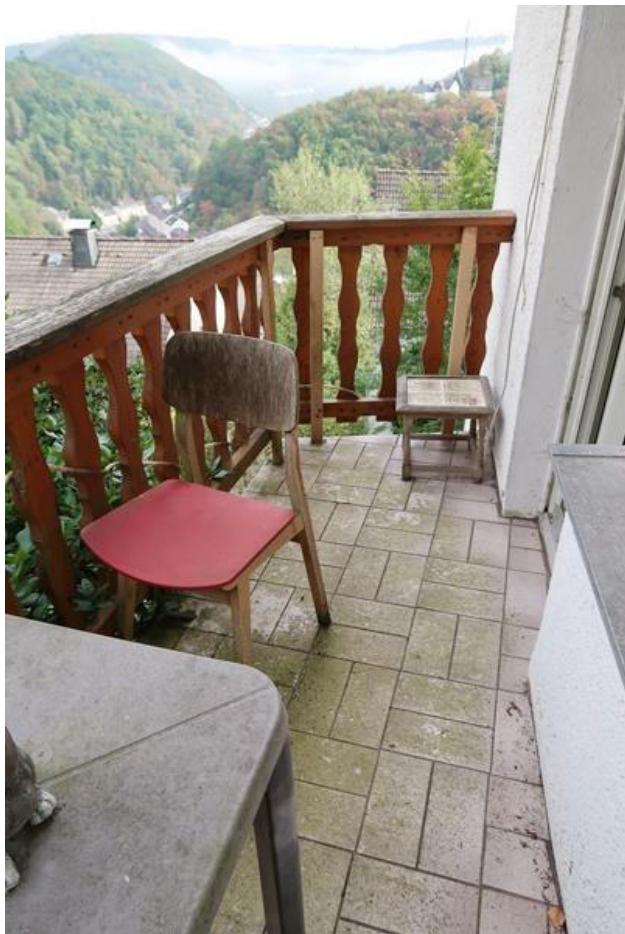
Balkongeländer behelfsmäßig gestützt.

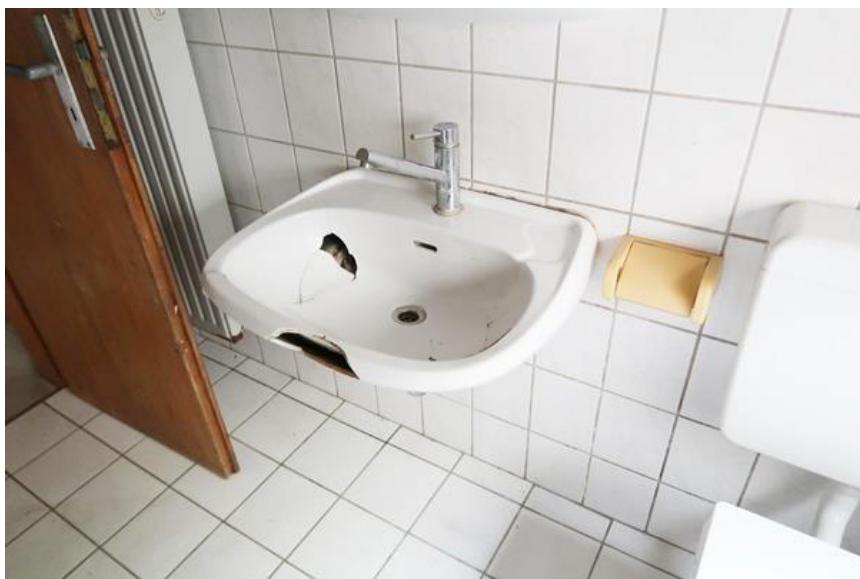
Beschädigung Waschbecken

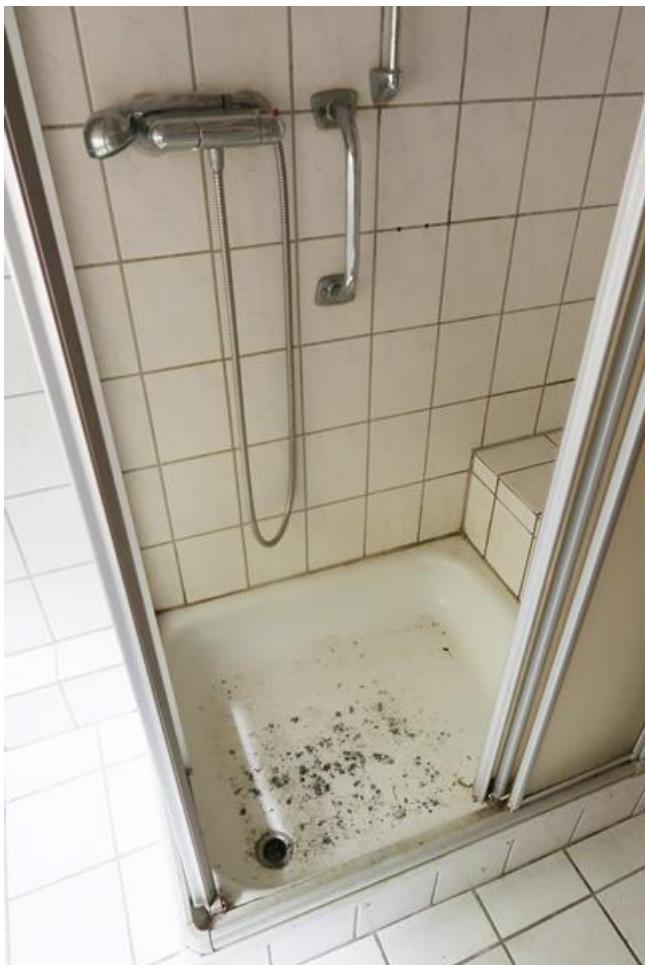
Dusche mit Schimmelpilzbelag

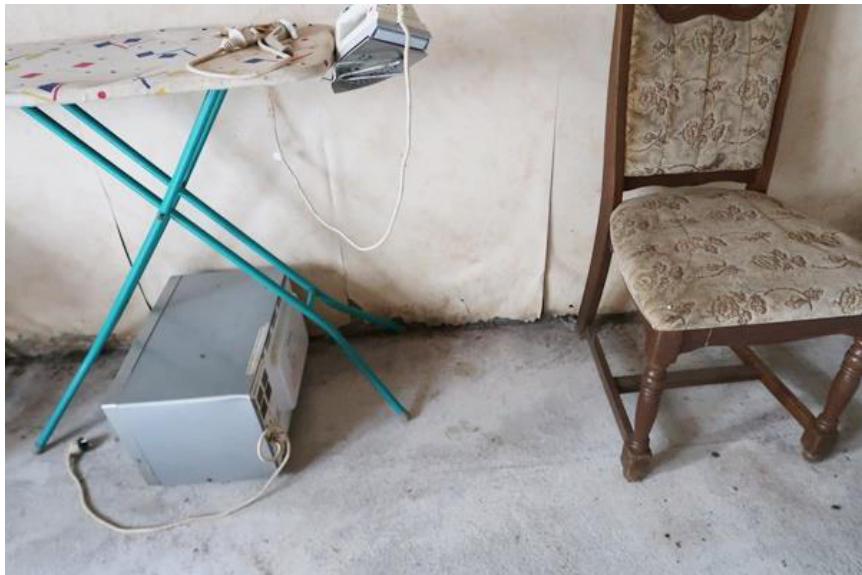
Feuchtigkeitseintritt insbesondere im unteren Wandbereich

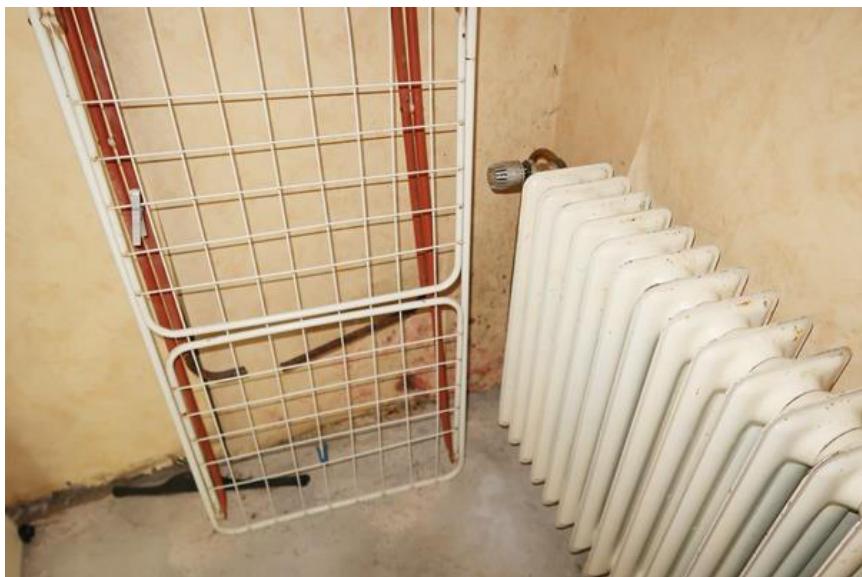
Schimmelbildung

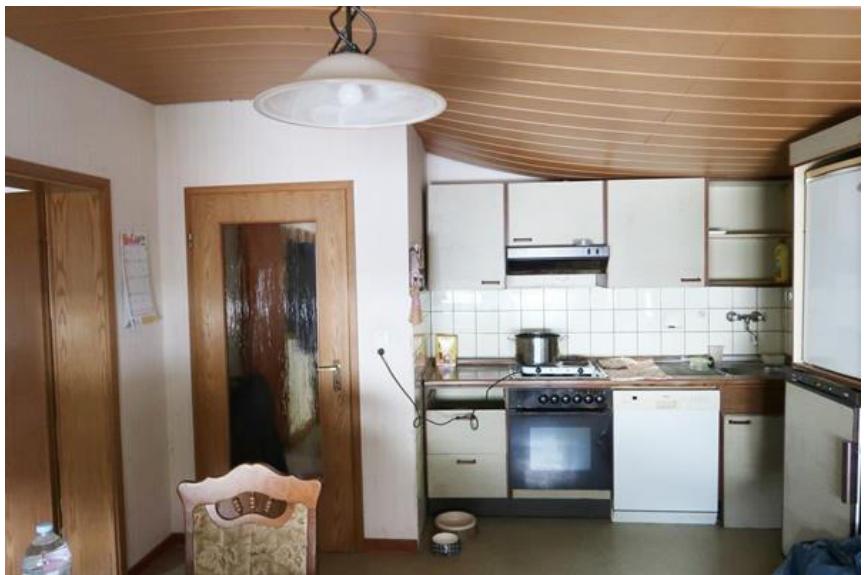
Küche – Deckenpaneele haben sich infolge Feuchtigkeitseintritt im Dach gelöst

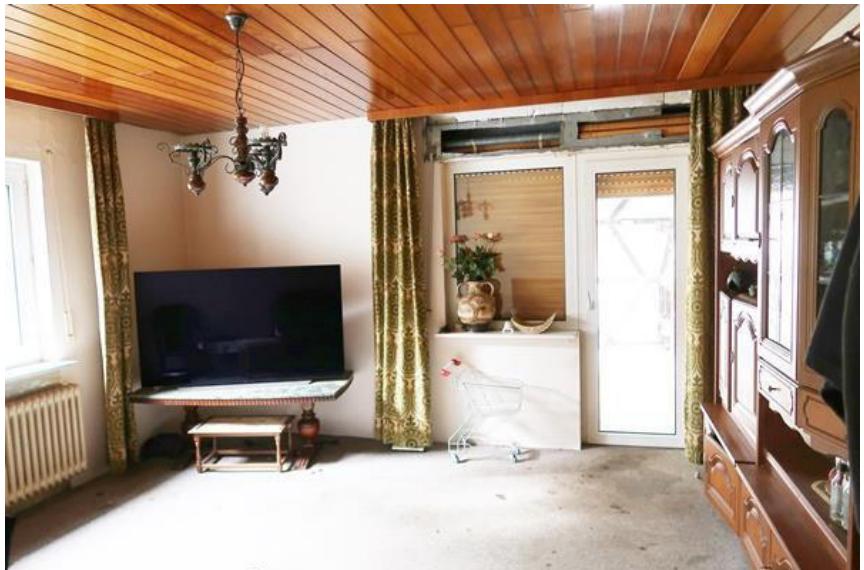
Wohnraum im Anbau – Rolladenkasten ohne Deckel

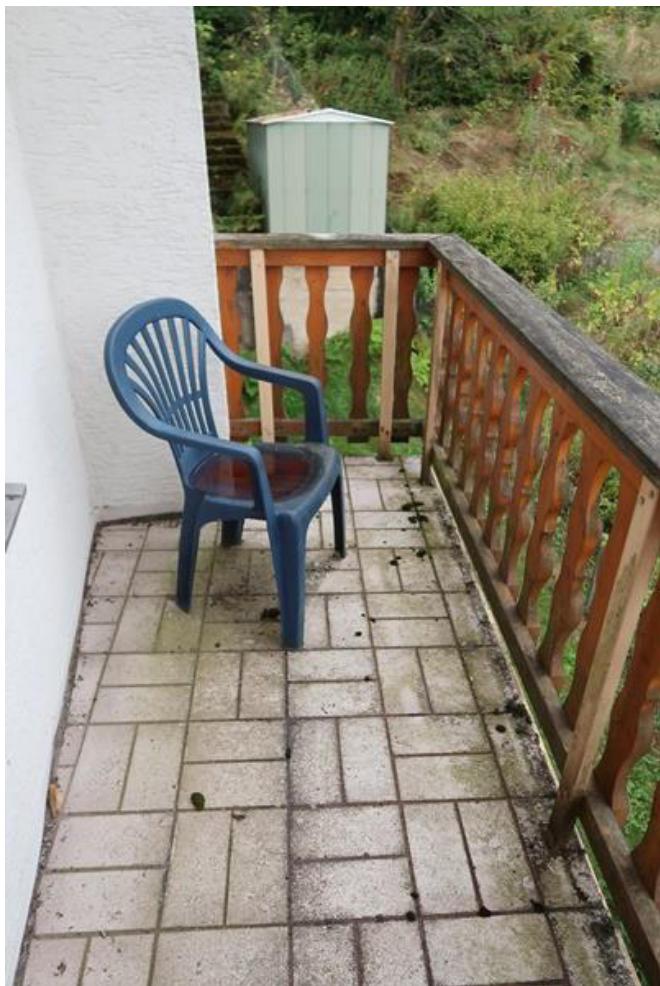
Balkon – Geländer behelfsmäßig gestützt

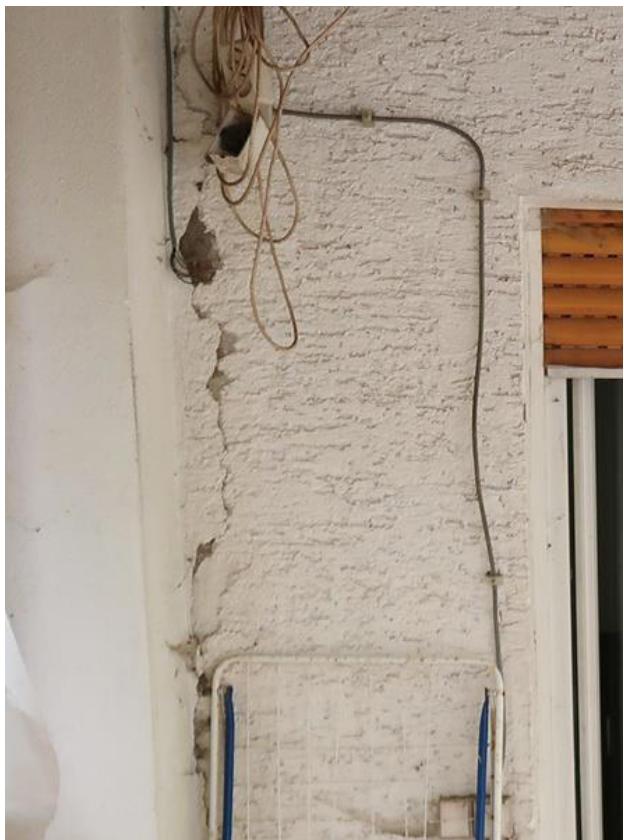
Mauerwerksriss neben der Terrassentür

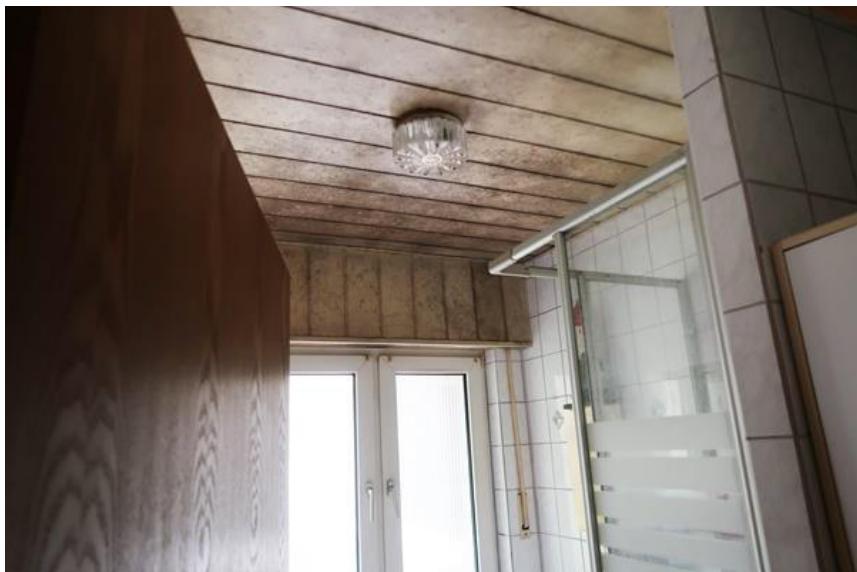
Badezimmer – Schimmelpilzbeläge an Wand- und Deckenbelägen.

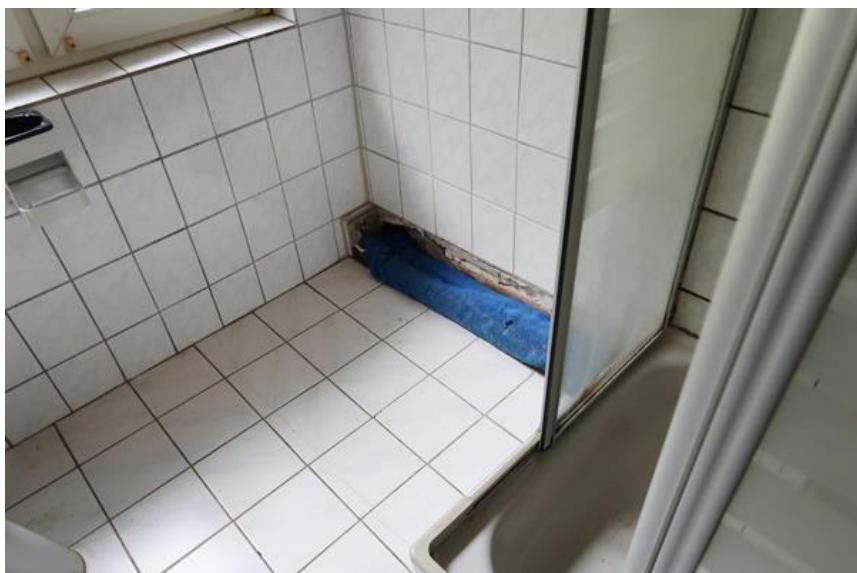
Nach Rohrleitungsschaden nicht reparierte Wand- und Bodenverfliesung.

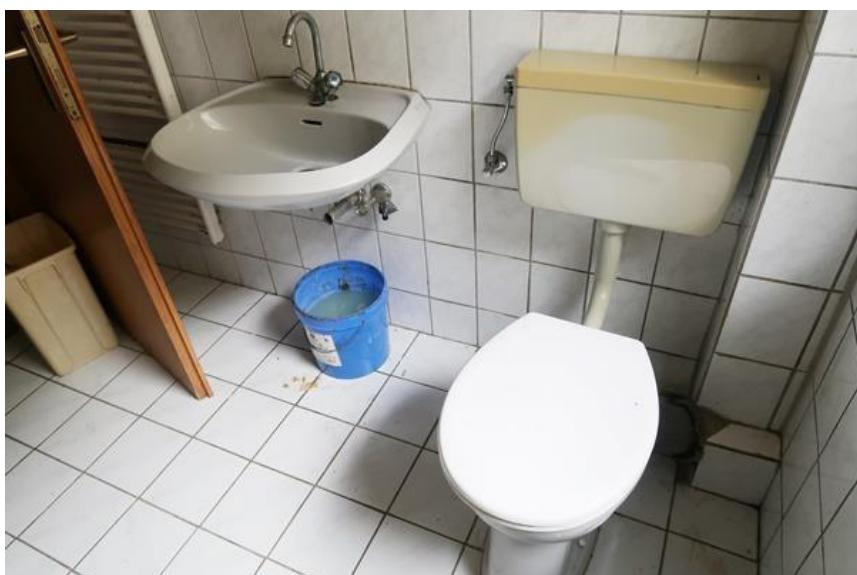
Waschbecken ohne Ablauf

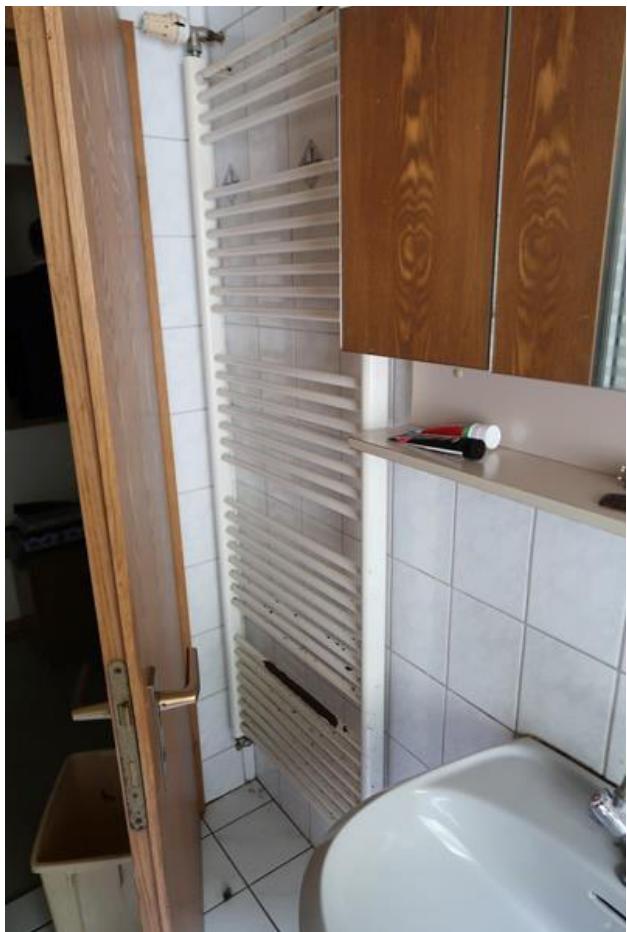
Röhrenradiator mit deutlichen Korrosionsspuren.

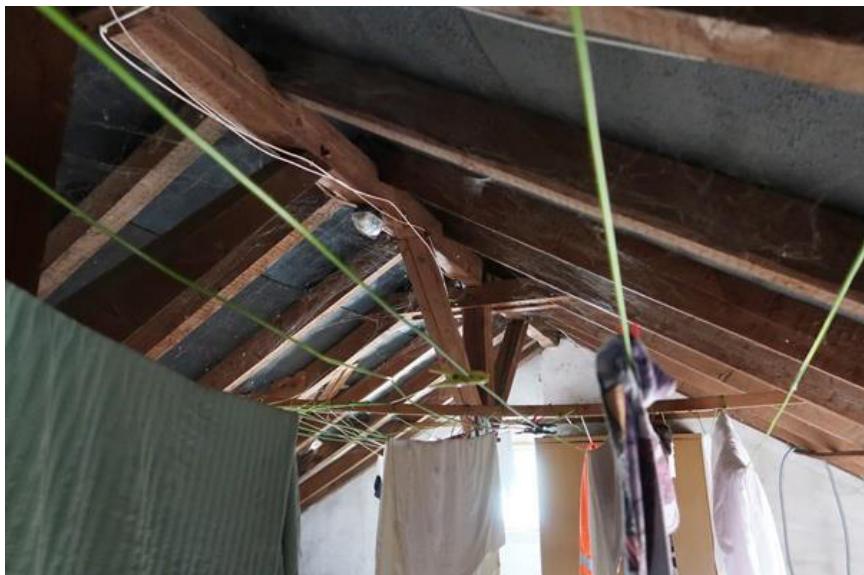
Dachkonstruktion (Ursprungsgebäude) mit Dachpappe als zweiter Entwässerungsebene, ohne Dämmung.

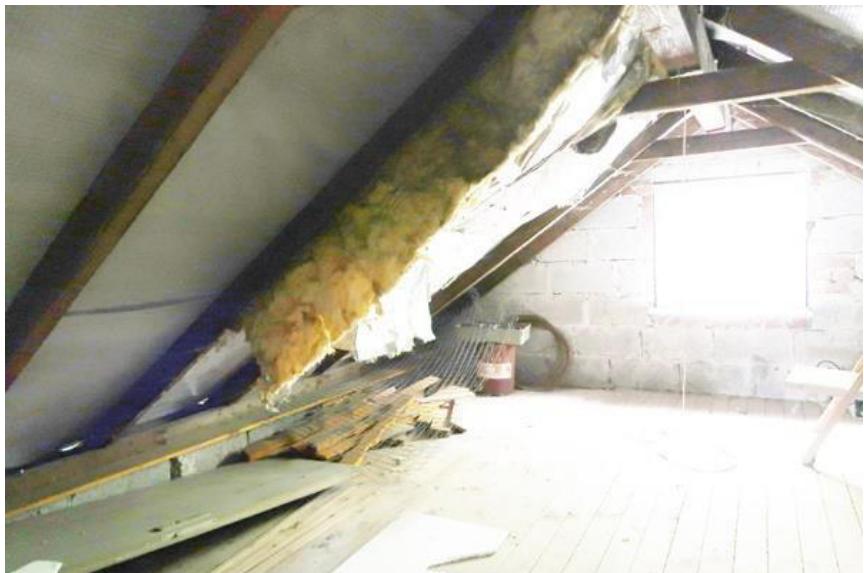
Schäden an der Dämmung

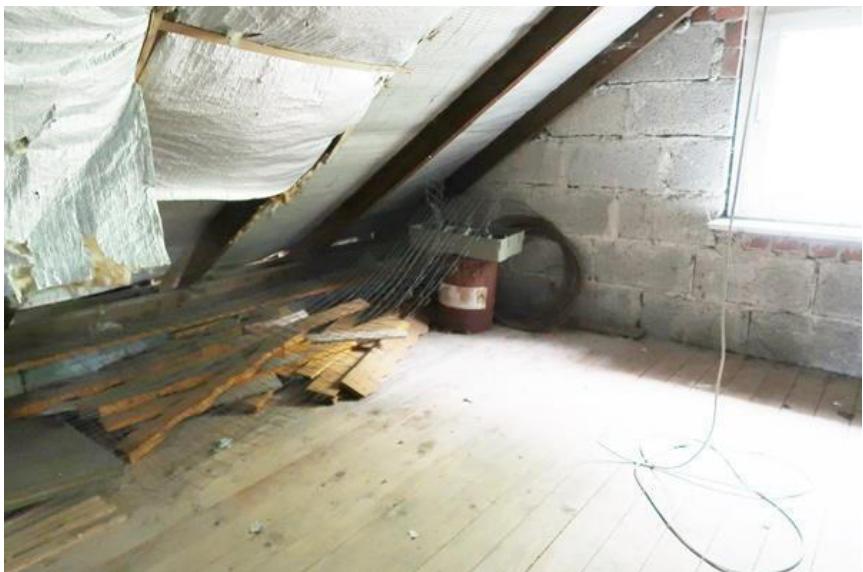
Dampfsperre/Dampfbremse
ohne Funktion

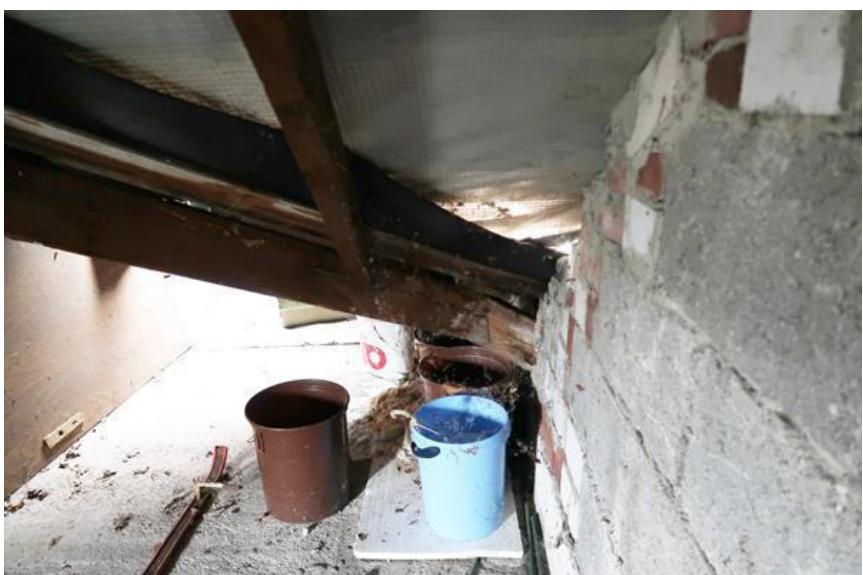
Schadensort – Regenwassereintritt in das Gebäude, Schäden an der Dacheindeckung

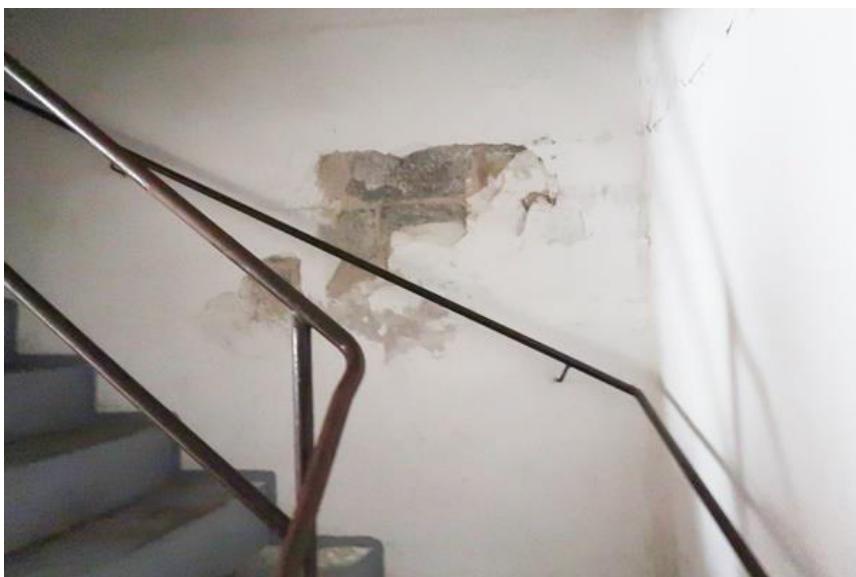
Großflächige Putzabplatzung

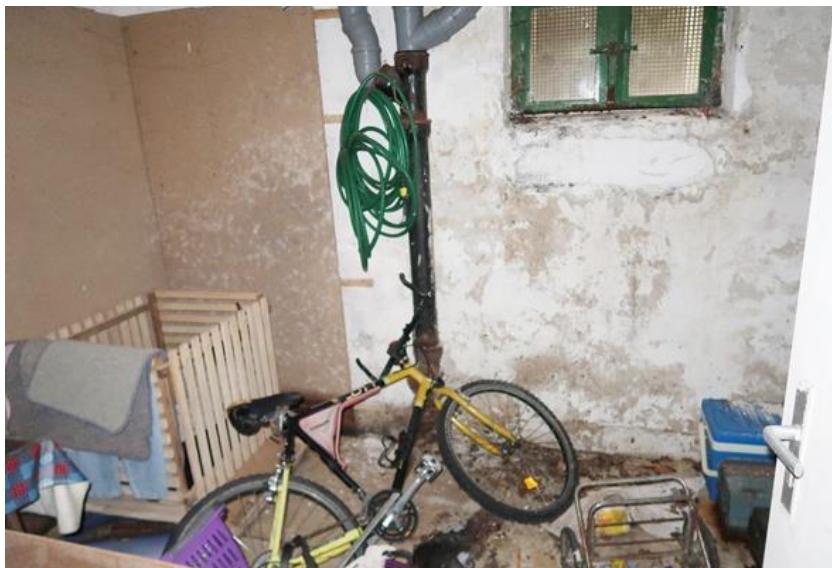
Abstellräume im Keller mit deutlichen Spuren der Feuchteinwirkung

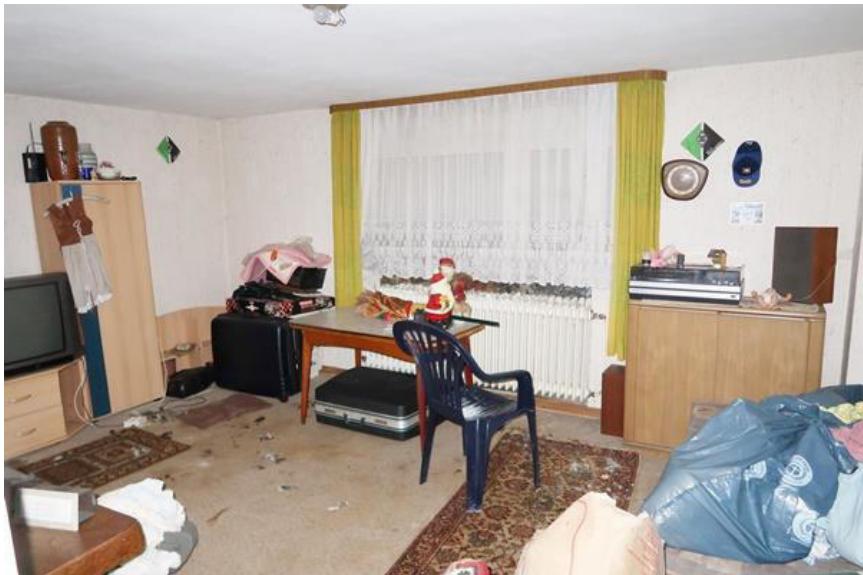
Zu Wohnzwecken ausgebauter Kellerraum – aufgrund der Feuchtigkeit nicht als Wohnraum nutzbar.

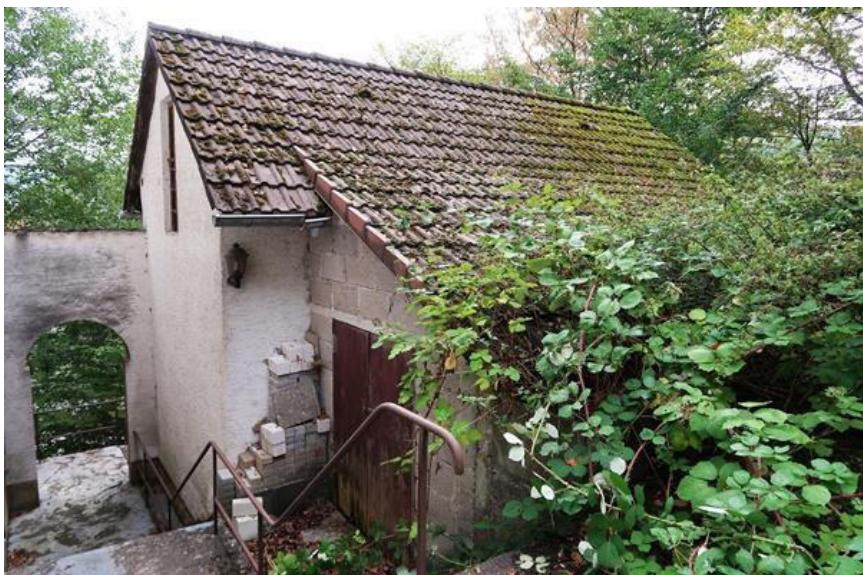
Stallgebäude – hangseitiger Anbau ohne Baugenehmigung, Außenwand unverputzt.

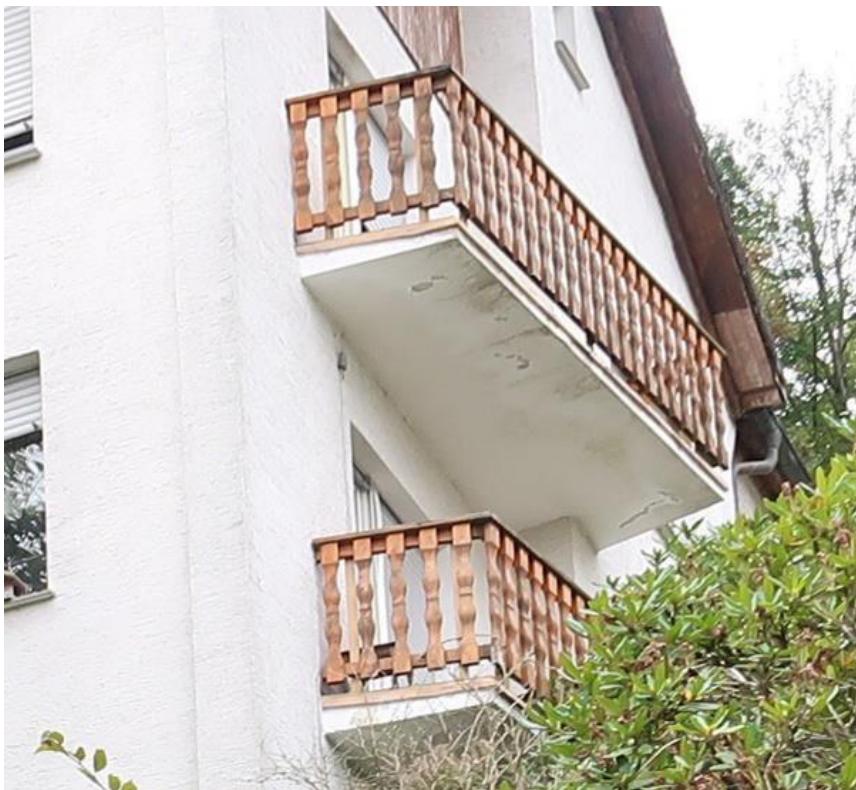
Feuchteschäden an beiden Balkonen unterseitig sichtbar.
