Gutachten

zur Ermittlung des Verkehrswertes gemäß § 194 BauGB

für das bebaute Grundstück Bismarckstr. 12, 58762 Altena
Gemarkung Altena, Flur 7, Flurstück 316, 557 m²

Art der Liegenschaft: Mehrfamilienhaus

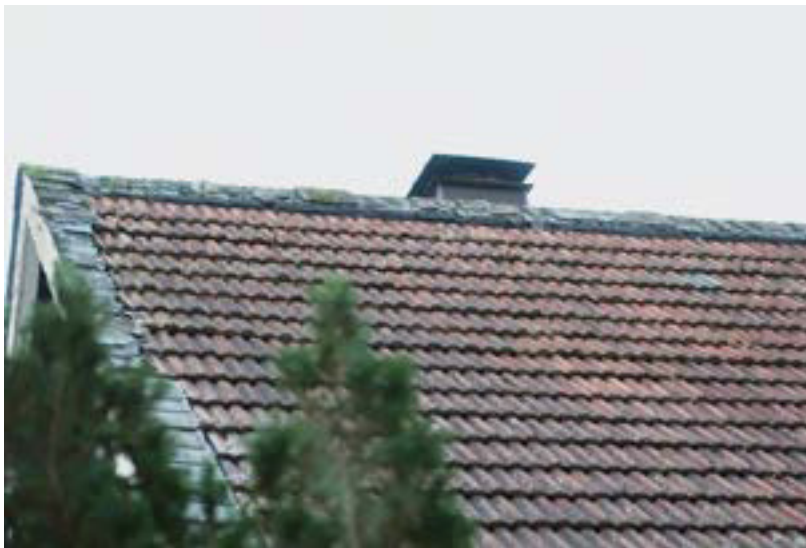
Dacheindeckung schadhaft – Ortgang, Traufschalung, Schornsteinköpfe, Firstpfannen.

Firstpfannen sanierungsbedürftig

Gemäß Gebäudeenergiegesetz ist eine Dämmung der obersten Geschoßfläche oder der Dachunterseiten innerhalb von 2 Jahren nach Erwerb vorzunehmen. Da die Dacheindeckung erhebliche Mängel aufweist, wird im Rahmen dieser Wertermittlung davon ausgegangen, dass ein wirtschaftlich denkender und handelnder Erwerber die Dacheindeckung komplett erneuern und im Zuge dessen die erforderliche Dämmung einbauen wird. Hierzu wird eine pauschale Wertminderung in Höhe von 50.000,00 € vorgenommen.

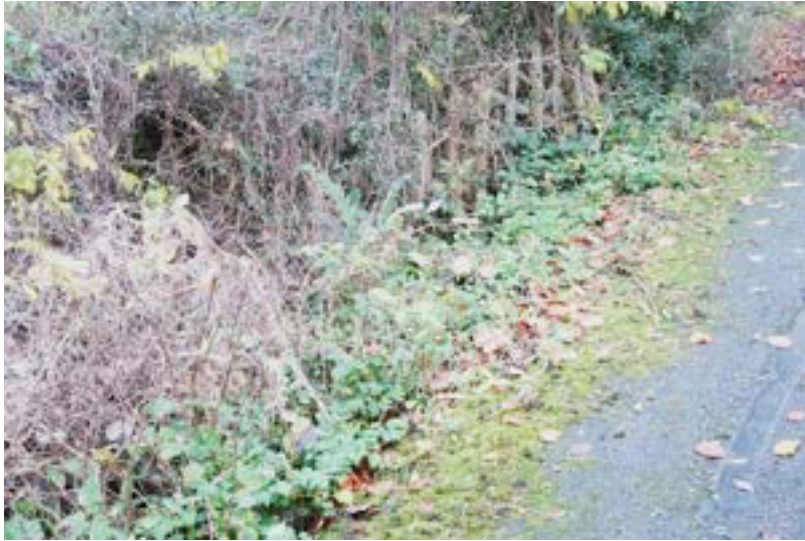
Der Jägerzaun an der Grenze zum Fußweg ist erneuerungsbedürftig.

Maroder Jägerzaun an nördlicher Grundstücksgrenze

Für Räumung und Entrümpelung sowie Rückschnitt des Wildwuchses im Gartenbereich und Erneuerung des Jägerzauns an der nördlichen-und östlichen Grenze wird eine pauschale Wertminderung in Höhe von 5.000 € vorgenommen.

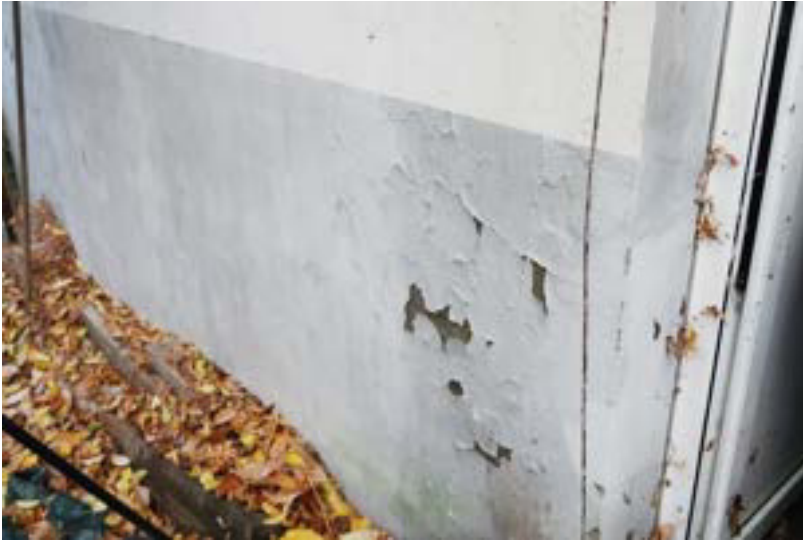
An den Außenwänden sind Schäden an der Beschichtung und am Putz sichtbar.

Schäden an der Beschichtung der Fassade (Beispiel)

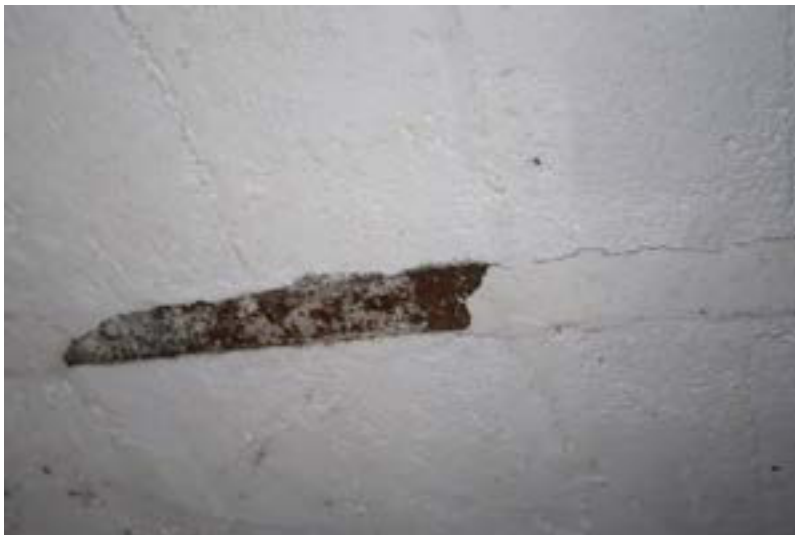
Die Stahlträger der Kappendecke über dem Kellergeschoss weisen deutliche Korrosionsspuren auf.

Korrosion an den Stahlträgern
der Kappendecke

Die Feuchtespuren im Kellergeschoss sind aufgrund der Bebauung in Hanglage und in Anbetracht des Gebäudealters als typisch anzusehen und werden daher nicht mit einem Wertabschlag berücksichtigt. Für die Überprüfung und Sanierung der Stahlträger in der Kappendecke über dem Kellergeschoss wird eine pauschale Wertminderung in Höhe von 5.000,00 € vorgenommen.

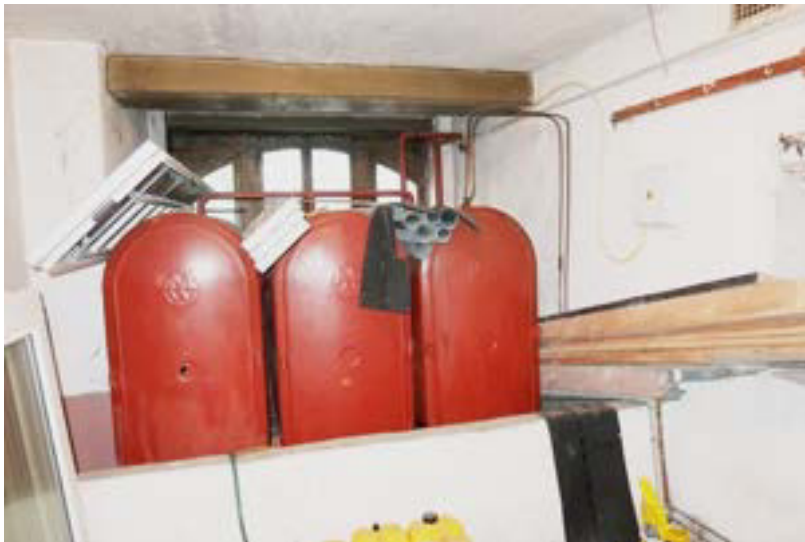
Die Heizung im Hause wurde bis Anfang der 1960er Jahre mit Heizöl betrieben, es befinden sich nach wie vor drei Stahltanks im Heizungskeller.

Ungenutzte Öltanks

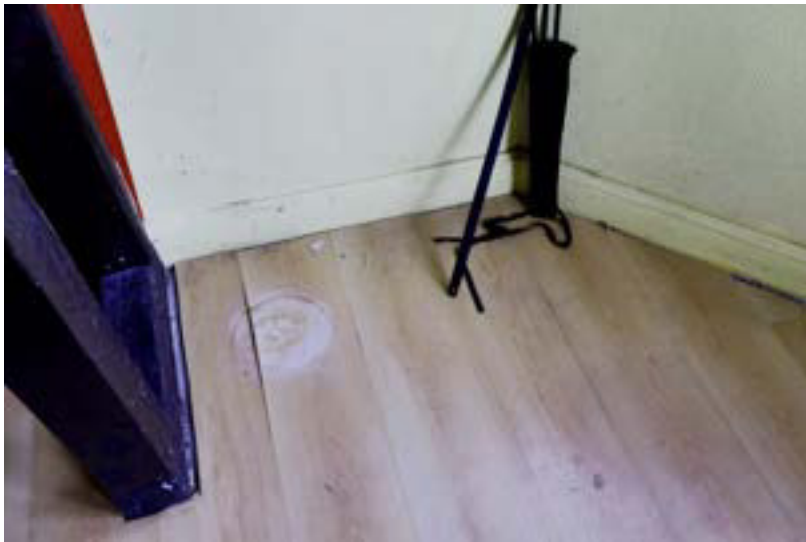
Schäden am Bodenbelag

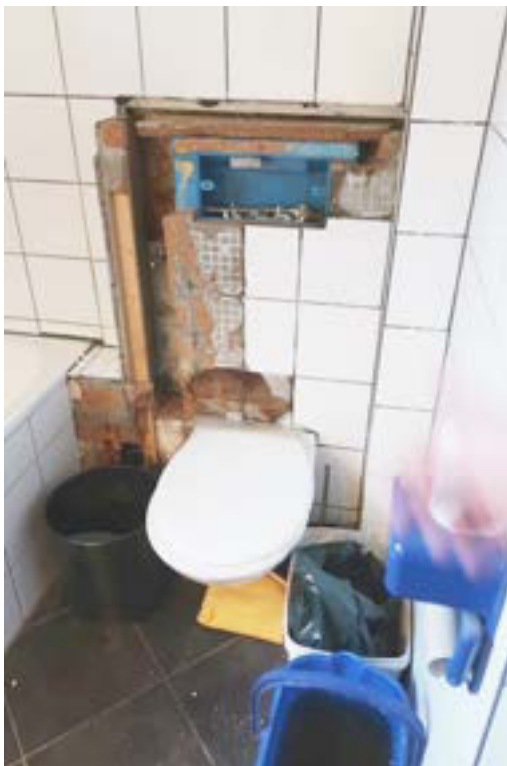
Beschädigung im Bad EG, angabegemäß aufgrund von Undichtigkeiten beim Betrieb der Waschmaschine im Raum oberhalb im Abstellraum auf Treppenabsatz. Fliesen wurden entfernt und die Decke oberhalb des WC wurde freigelegt.

Badezimmer – WC nach Wasserschaden unsaniert

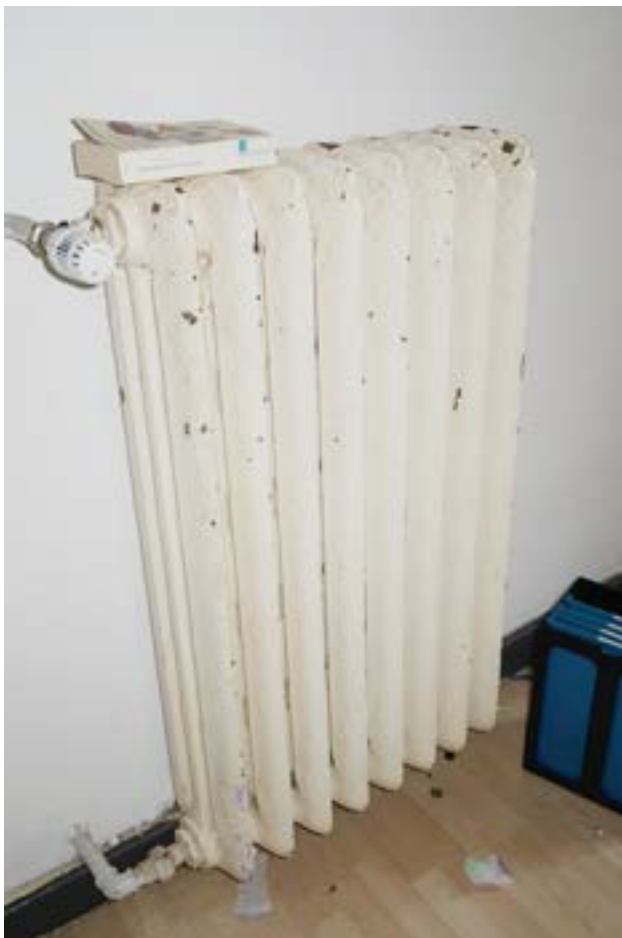
Heizkörper mit Instandsetzungsbedarf

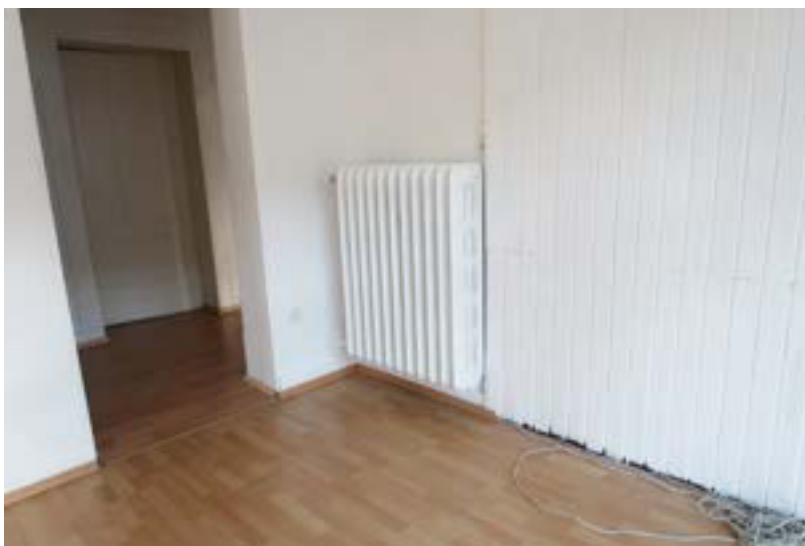
In der Wohnung im ersten Obergeschoss erfolgte die Trennung der beiden Wohnräume durch offenbar provisorisch angebrachte Holzpaneele, die lediglich die Öffnung überdecken.

Provisorisch angebrachte Paneele zur Trennung der beiden Wohnräume

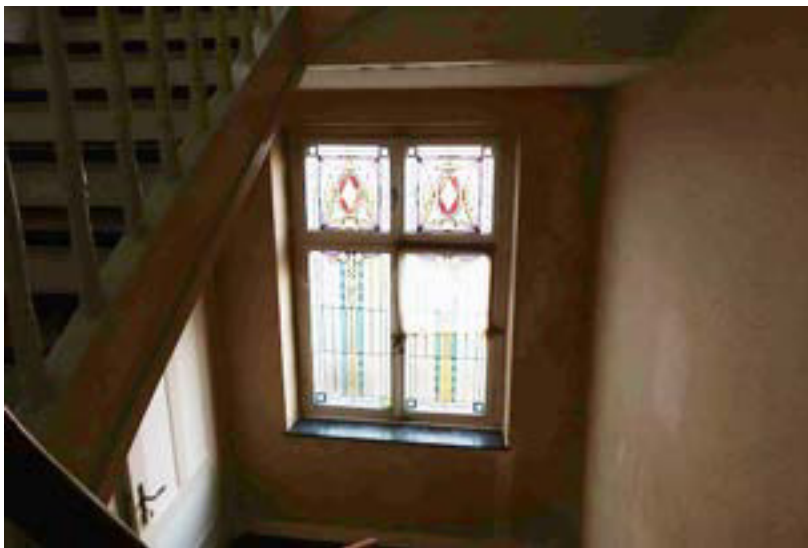
Ein Fenster im Treppenhaus ist zerstört.

Treppenhaus – Podest zwischen OG und DG, zerstörtes Fenster

Im Treppenhaus sind umfangreiche Sanierungsarbeiten erforderlich, unter anderem eine ordnungsgemäße Verlegung der elektrischen Leitungen, Erneuerung der Fenster, Behebung von Feuchteschäden, Sanierung der WC-/Abstellräume auf den Podesten. Hierzu wird eine pauschale Wertminderung in Höhe von 10.000,00 € vorgenommen.

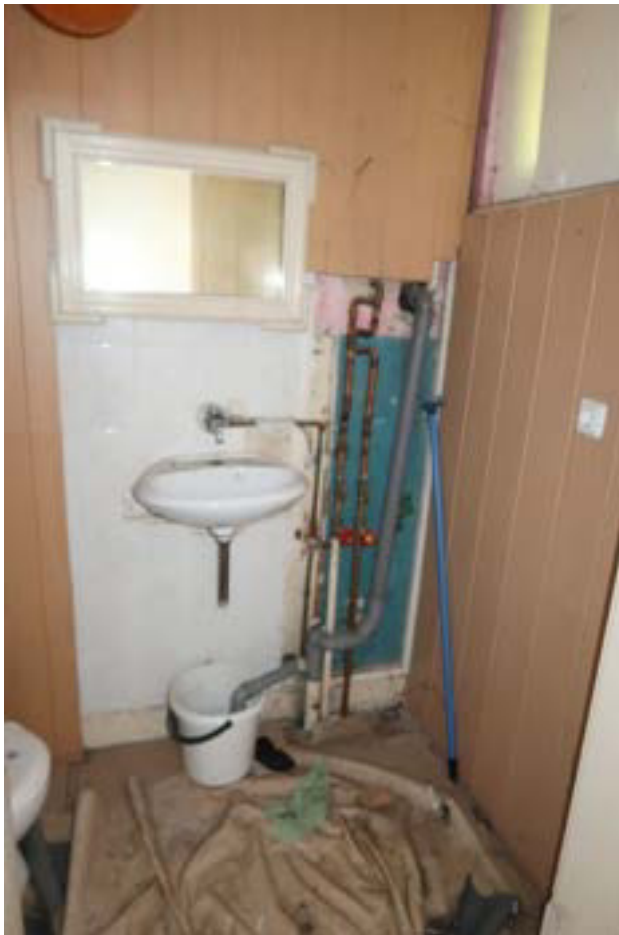
Feuchteschäden im Abstellraum zwischen OG und DG. Der Wandbereich um die wasserführenden Leitungen herum wurde freigelegt. Bei Messungen mit einem Feuchtemessgerät wurden nach wie vor hohe Feuchtwerte angezeigt. Ein ähnliches Schadensbild ist im Abstellraum zwischen EG und OG sichtbar. Hier wurde allerdings keine Feuchte gemessen. Beide Abstellraum/WC benötigen eine umfassende Sanierung.

Waschbecken und freigelegte
Wasser-/Abwasserleitungen im
Abstellraum/WC zwischen OG
und DG

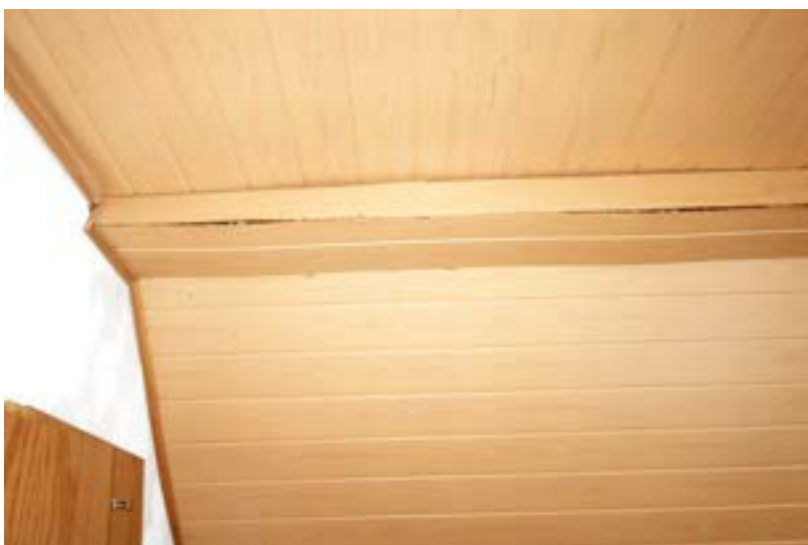
Paneeldecke löst sich

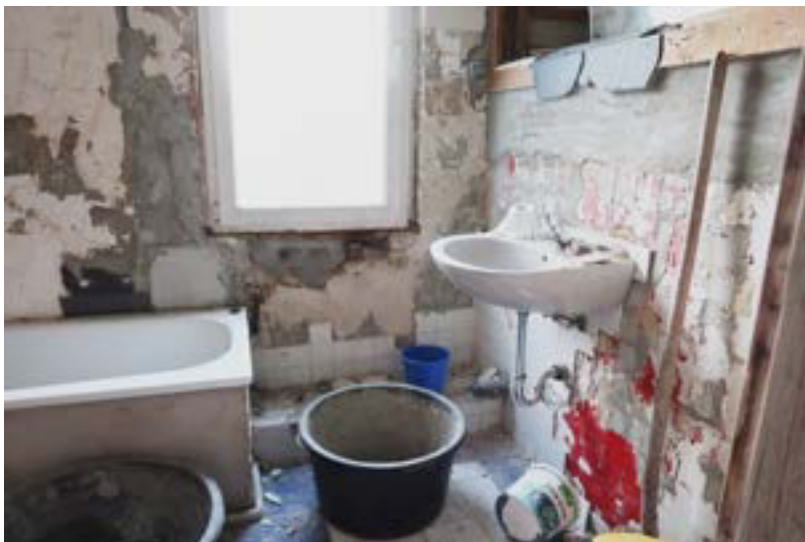
Die Wohnung im Dachgeschoss ist im gegenwärtigen Zustand nicht nutzbar. Derr Ausbau ist komplett sanierungs- bzw. erneuerungsbedürftig.

Bad mit WC, Einbauwanne
und Waschbecken, nahezu
vollständig entkernt

Die Wohnung im Dachgeschoss ist im gegenwärtigen Zustand nicht nutzbar, sie muss im Wesentlichen neu hergestellt werden: Badezimmer komplett, Wand- Boden- und Deckenbekleidungen, Fenster und Türen teilweise. Die Dämmung der Dachunterseiten ist im Rahmen der Dachsanierung berücksichtigt.

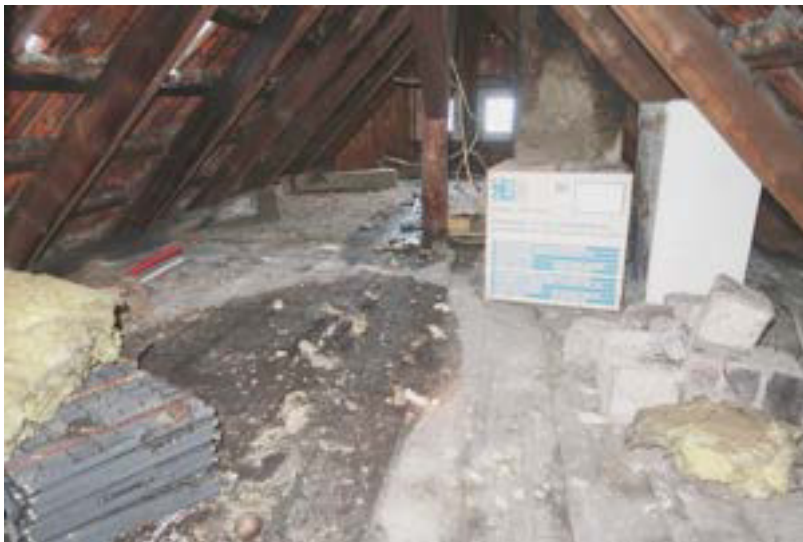
Nässe im Spitzboden – offenbar eindringender Regen durch Undichtigkeiten der Dacheindeckung.

Spitzboden mit Wasserlache
