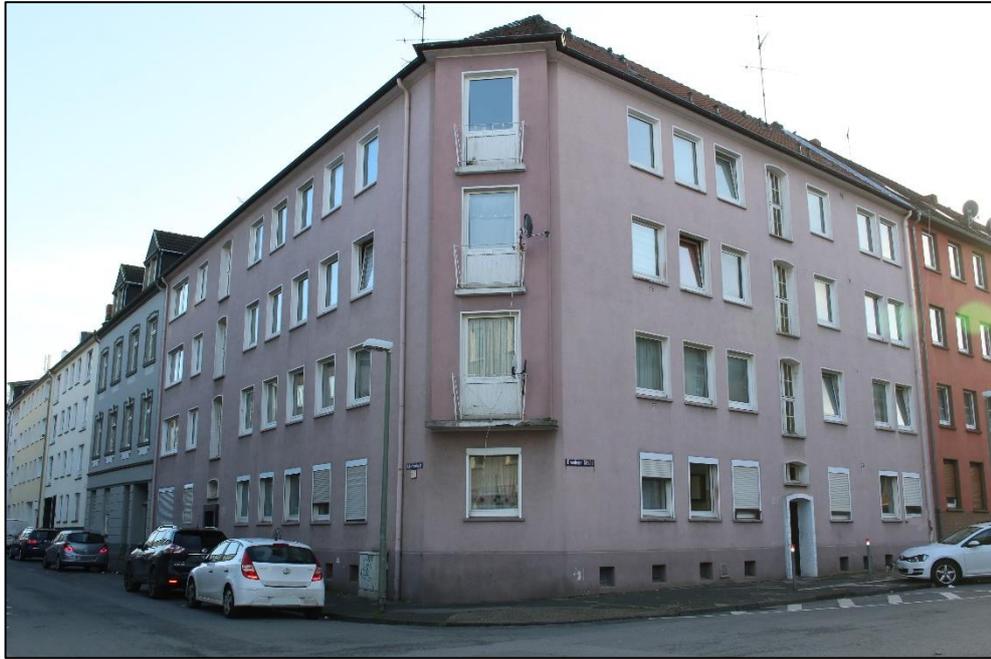
Foto Nr. 1: Straßenfassade Liboriusstraße / Dresdener Straße

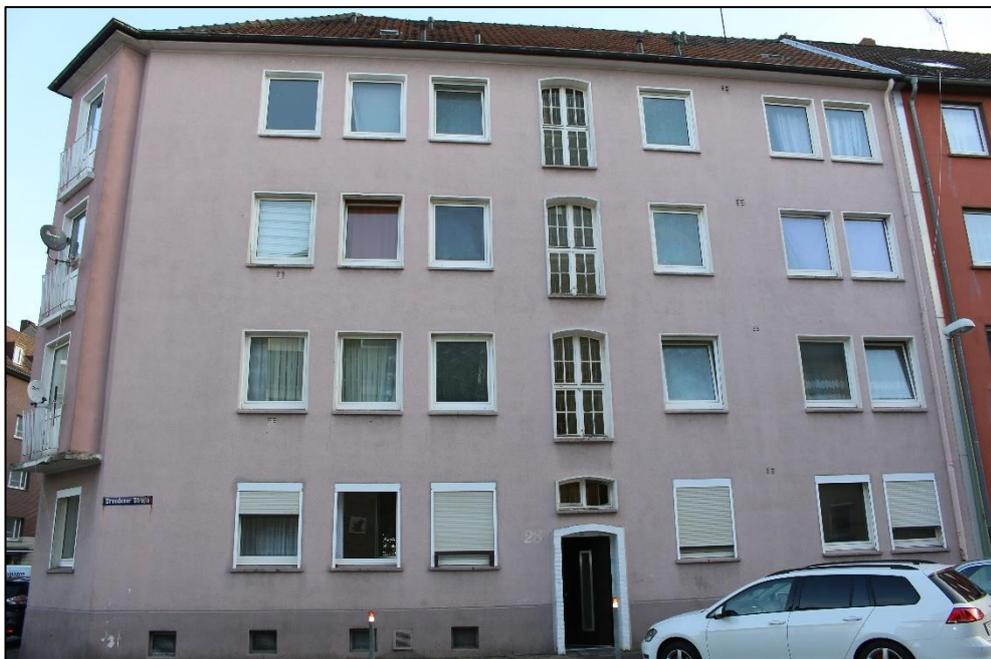
Foto Nr. 2: Straßenfassade Dresdener Straße 28

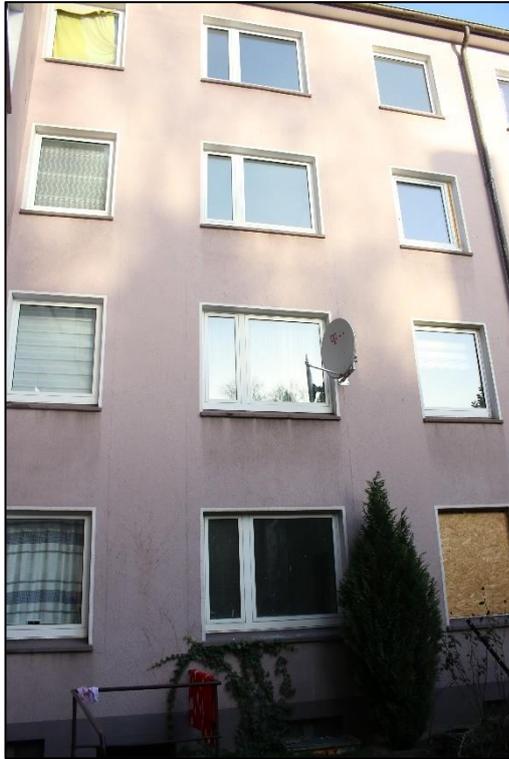
Foto Nr. 3: Gartenfassade

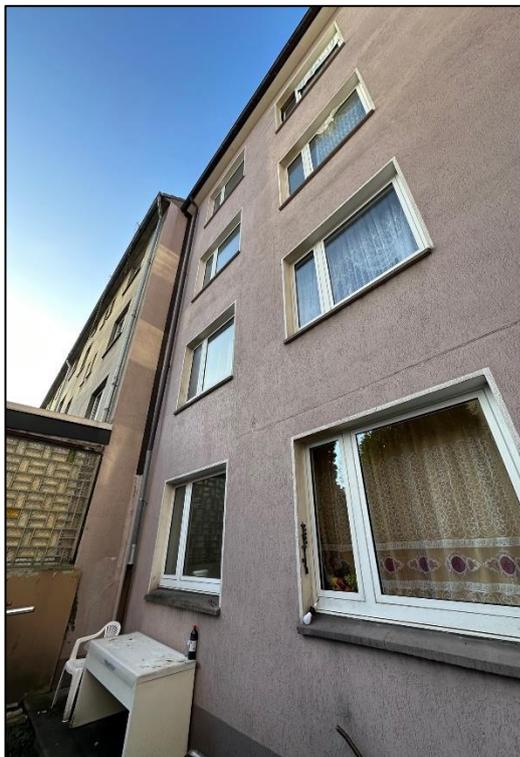
Foto Nr. 4: Gartenfassade

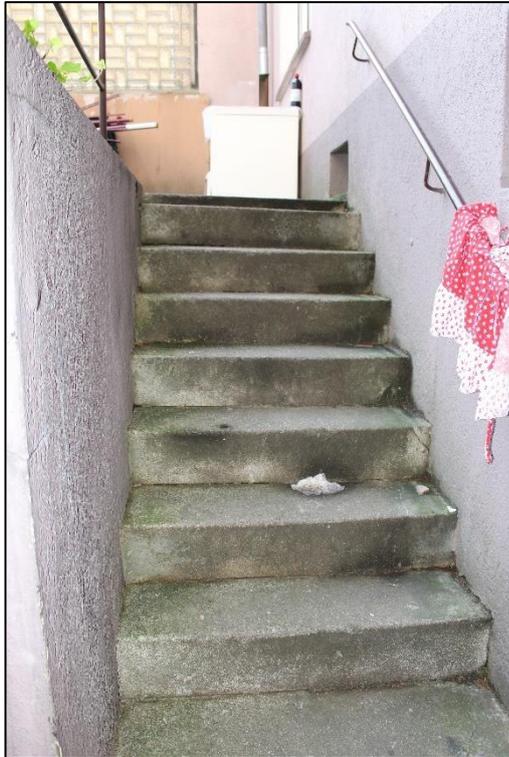
Foto Nr. 5: Kelleraußeneingang

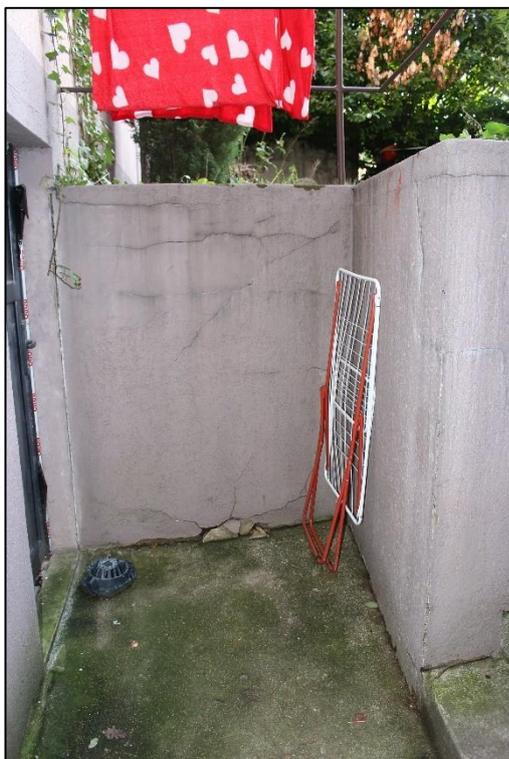
Foto Nr. 6: Kelleraußeneingang

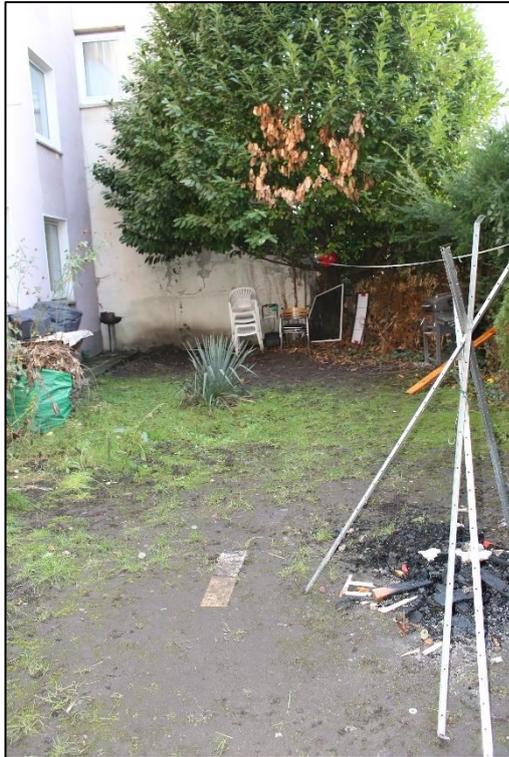
Foto Nr. 7: Gartenanlage

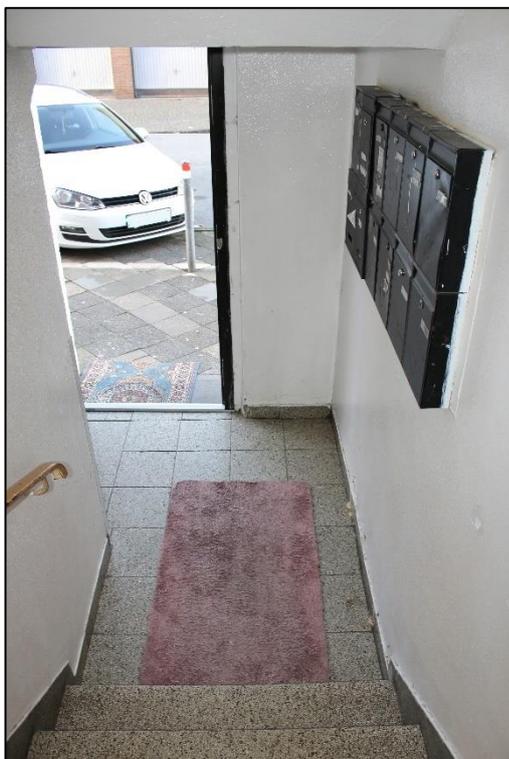
Foto Nr. 8: Dresdener Str. 28, Gemeinschaftstreppe, Hauseingang

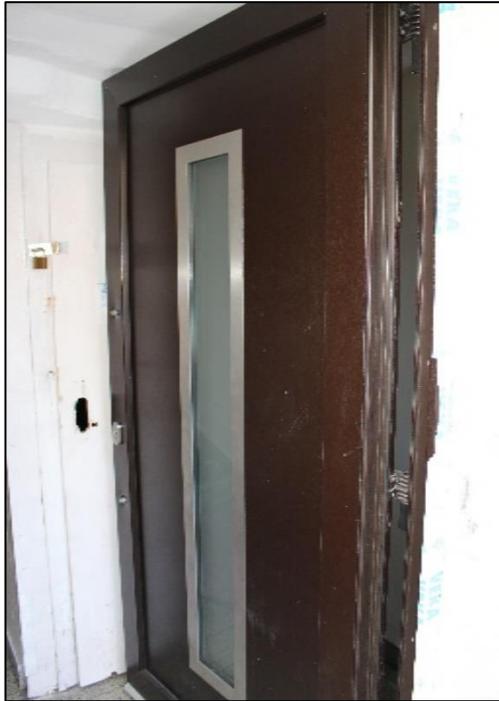
Foto Nr. 9: Dresdener Str. 28, Hauseingang

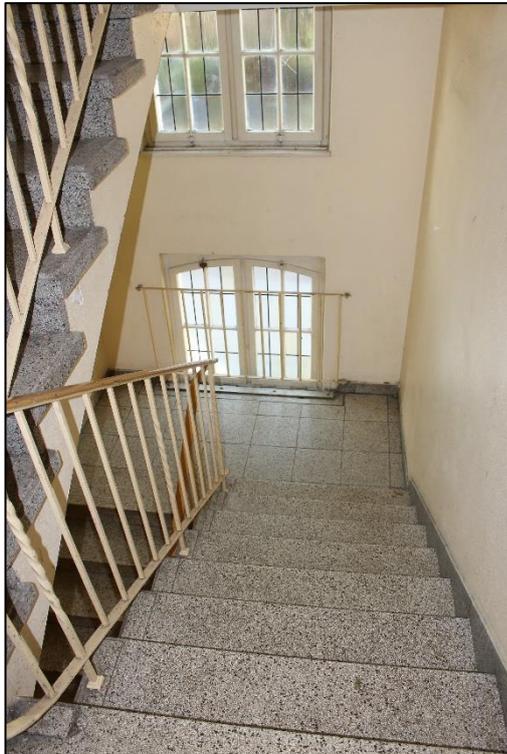
Foto Nr. 10: Dresdener Str. 28, Gemeinschaftstreppe

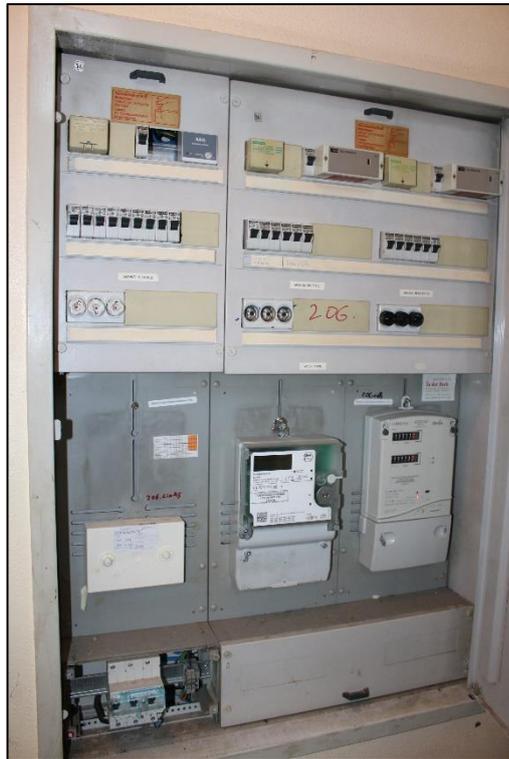
Foto Nr. 11: Dresdener Str. 28, Gemeinschaftstreppehaus, 2. OG,
Elektronterverteilung

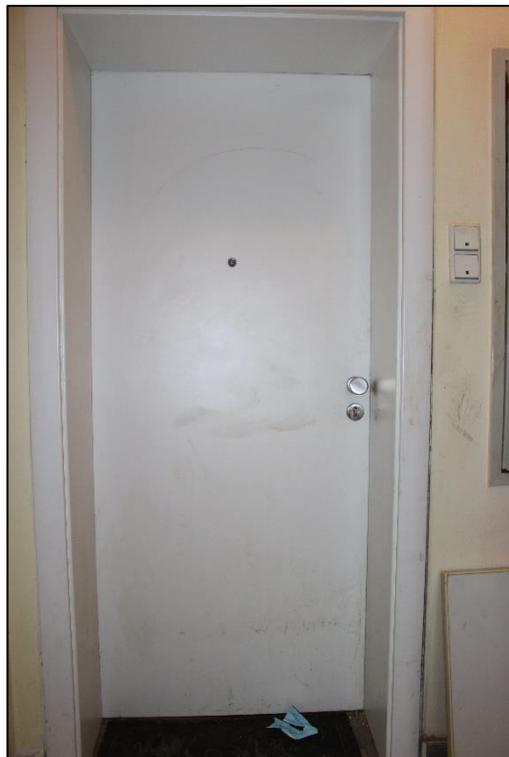
Foto Nr. 12: Dresdener Str. 28, Gemeinschaftstreppehaus, 2. OG,
Eingang ETW Nr. 16

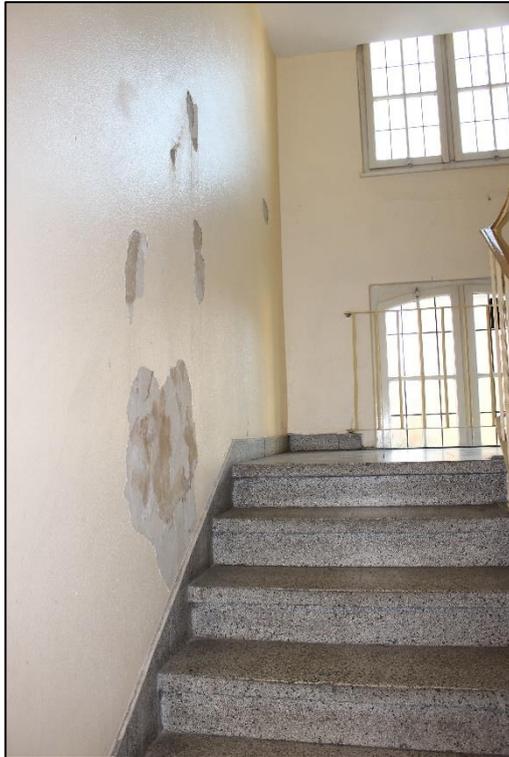
Foto Nr. 13: Dresden Str. 28, Gemeinschaftstreppe, Feuchteschäden

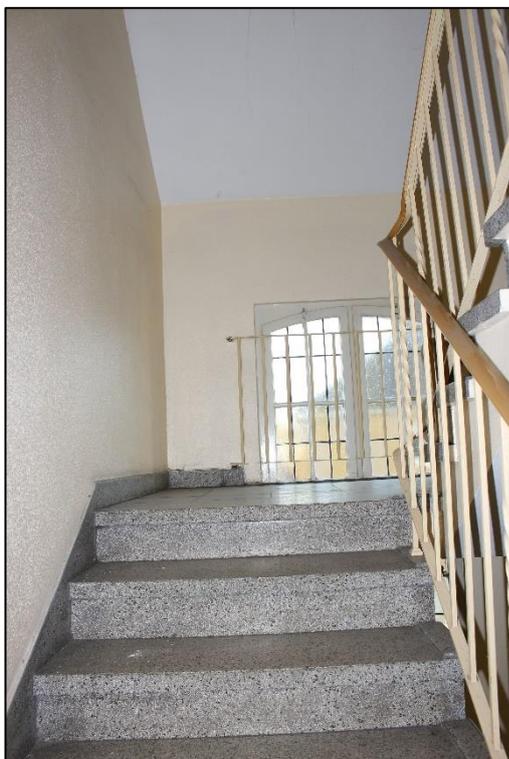
Foto Nr. 14: Dresden Str. 28, Gemeinschaftstreppe zum Dachgeschoss

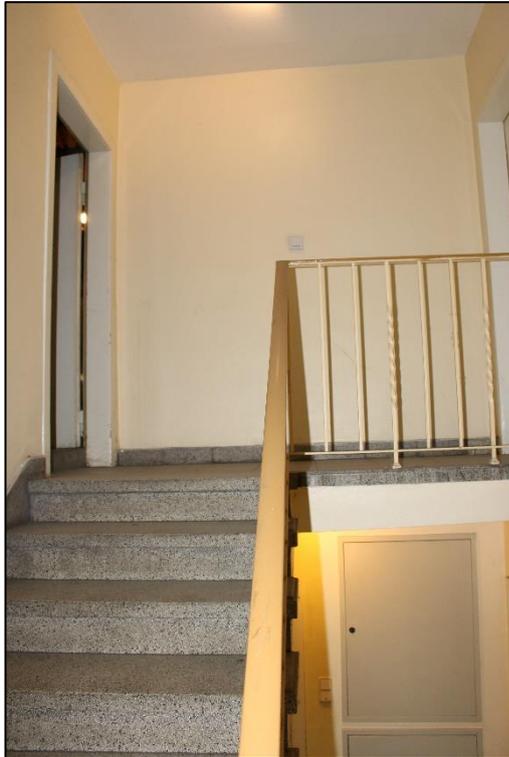
Foto Nr. 15: Dresdener Str. 28, Gemeinschaftstreppe Dachgeschoss

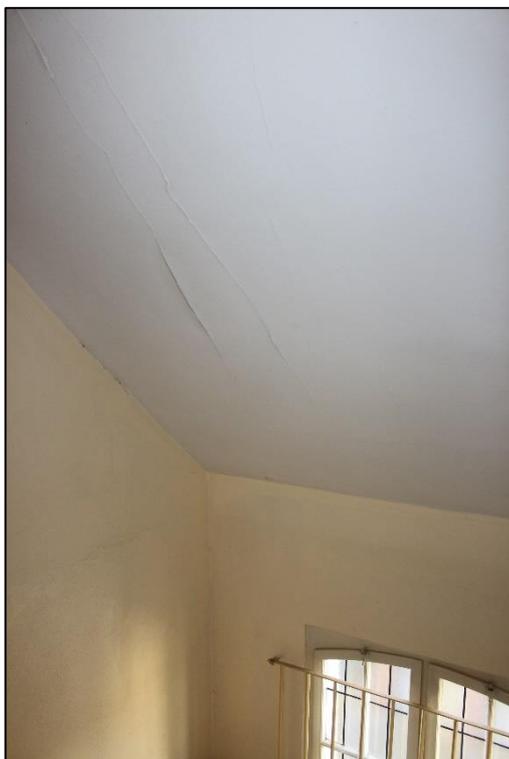
Foto Nr. 16: Dresdener Str. 28, Gemeinschaftstreppe Dachgeschoss,
Rissbildung

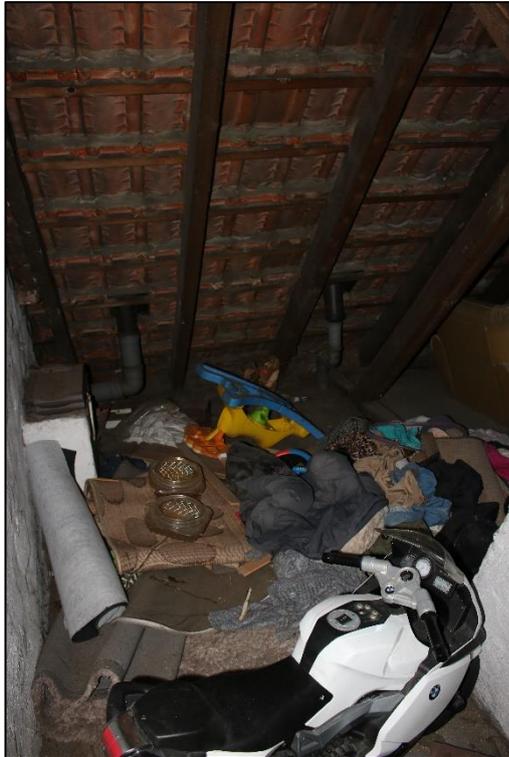
Foto Nr. 17: Dresdener Str. 28, Dachboden

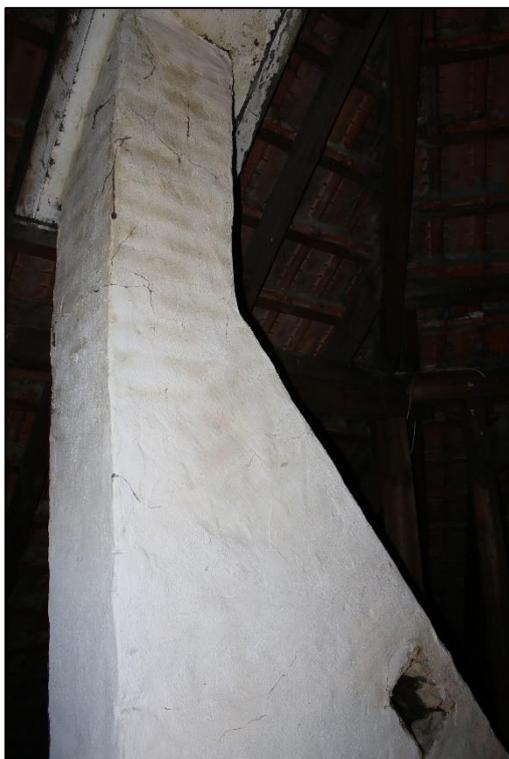
Foto Nr. 18: Dresdener Str. 28, Dachboden, Kaminzug

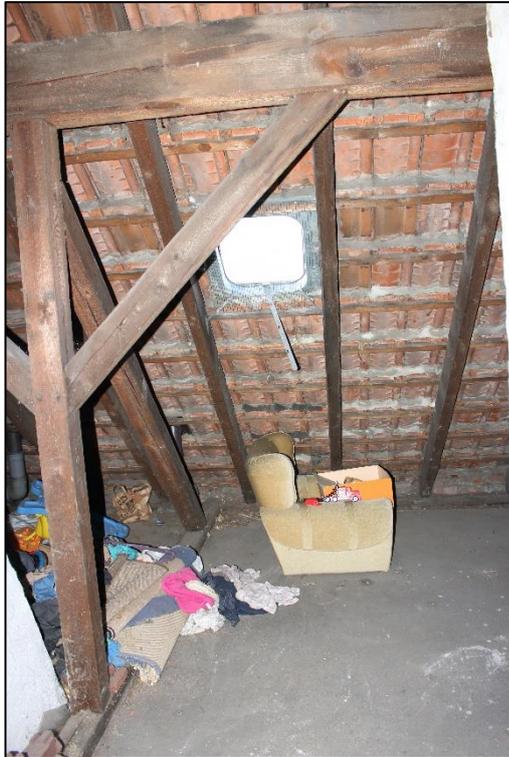
Foto Nr. 19: Dresdener Str. 28, Dachboden

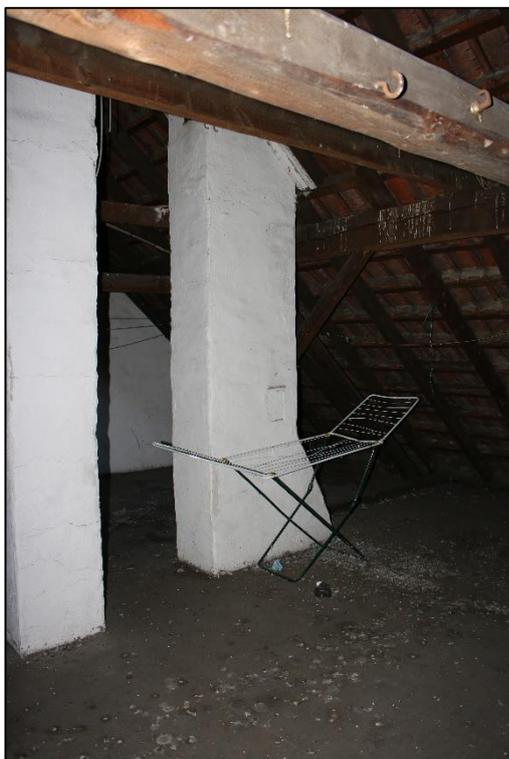
Foto Nr. 20: Dresdener Str. 28, Dachboden

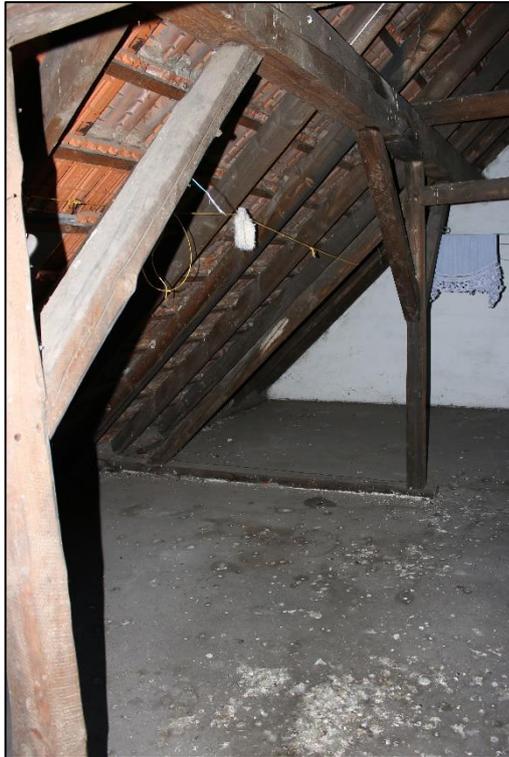
Foto Nr. 21: Dresdener Str. 28, Dachboden

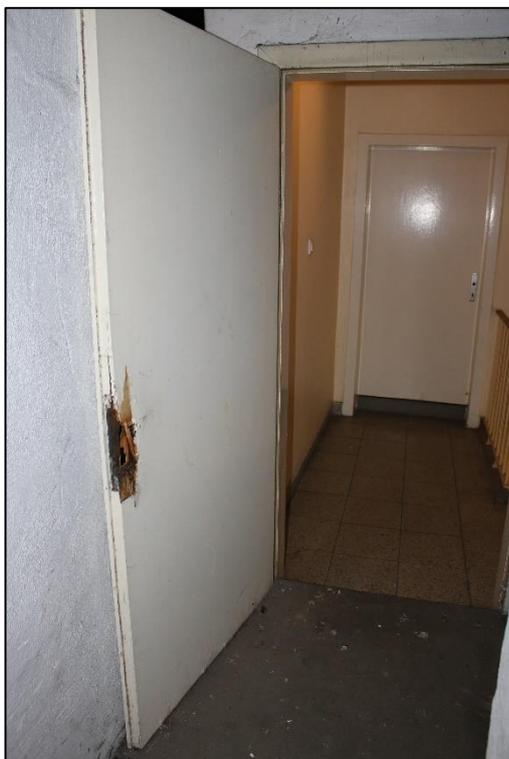
Foto Nr. 22: Dresdener Str. 28, Zugang Dachboden

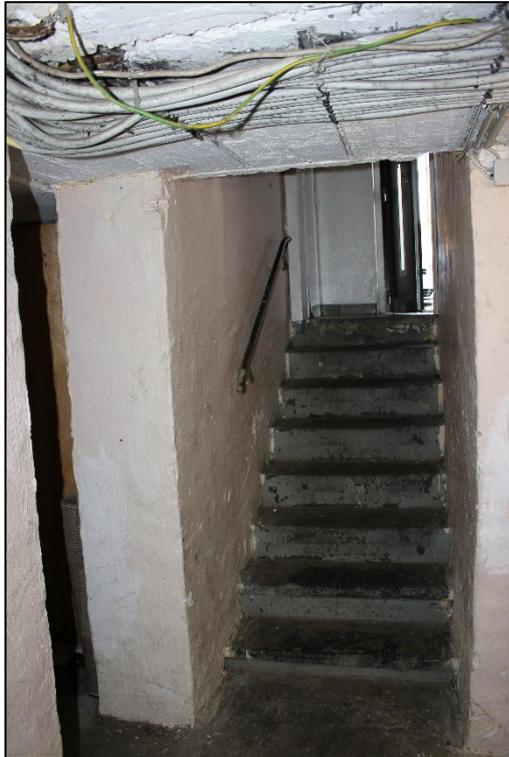
Foto Nr. 23: Dresdener Str. 28, Treppe zum Kellergeschoss

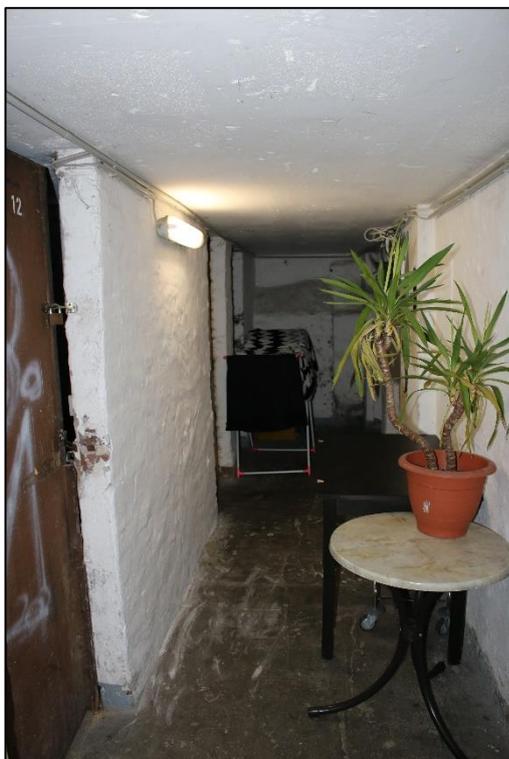
Foto Nr. 24: Dresdener Str. 28, Kellergeschoss, Flur

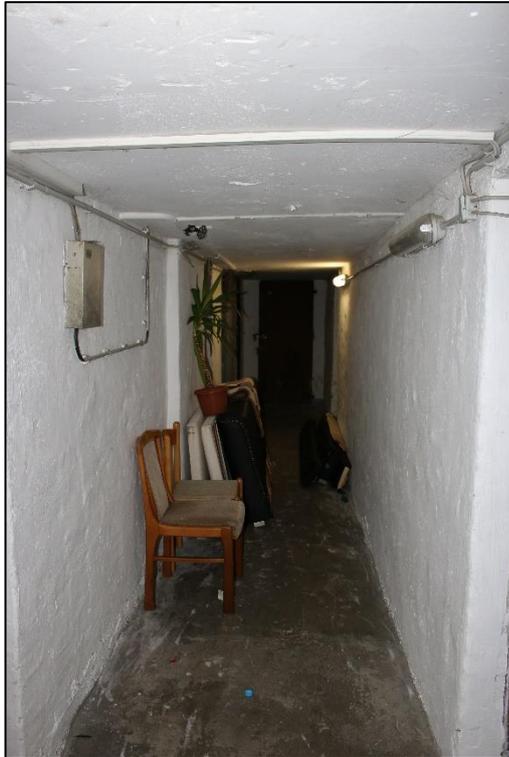
Foto Nr. 25: Dresdener Str. 28, Kellergeschoss, Flur

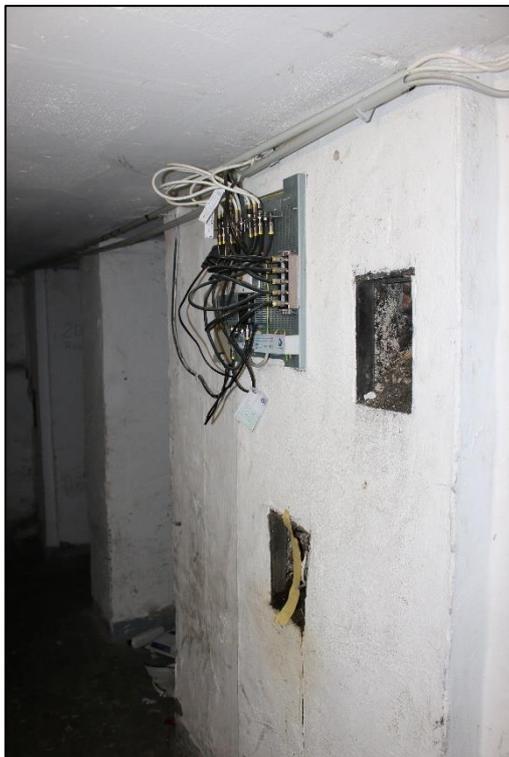
Foto Nr. 26: Dresdener Str. 28, Kellergeschoss, Kabelanschluss

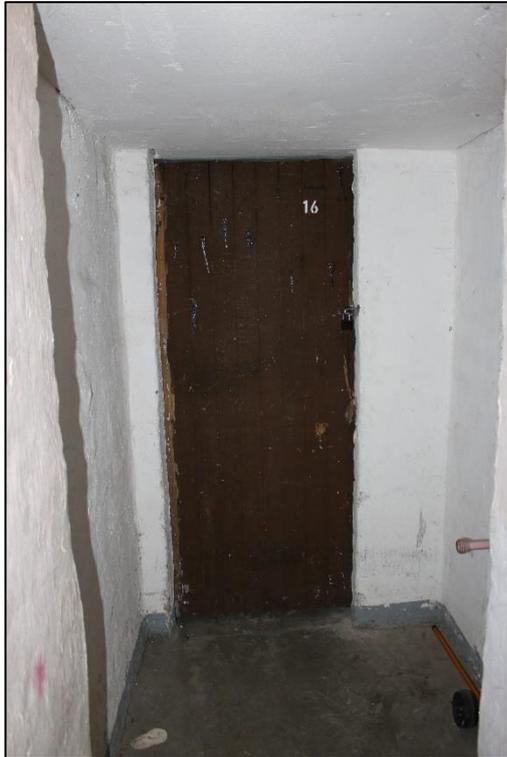
Foto Nr. 27: Dresdener Str. 28, Kellergeschoss, Kellerraum zur ETW Nr. 16

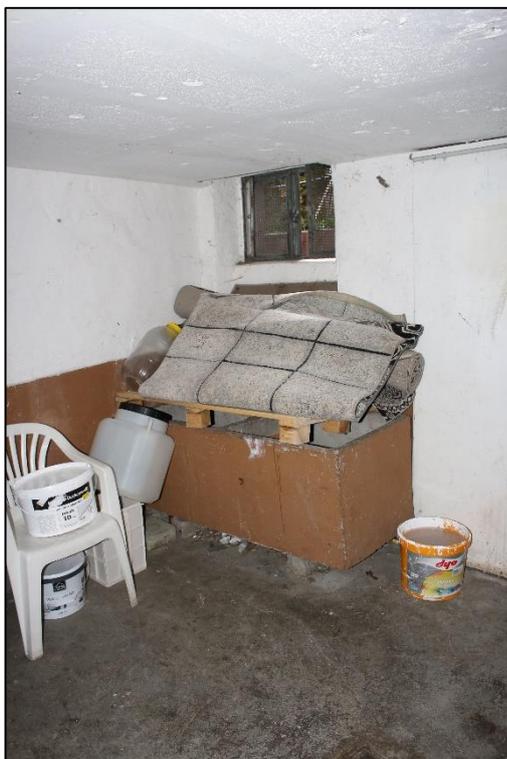
Foto Nr. 28: Dresdener Str. 28, Kellergeschoss, Mülltonnenabstellraum

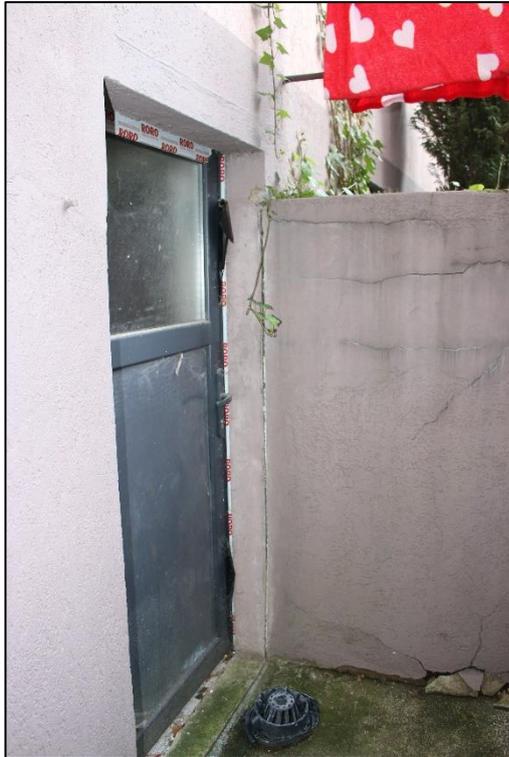
Foto Nr. 29: Dresdener Str. 28, Kellergeschoss, Kelleraußeneingang

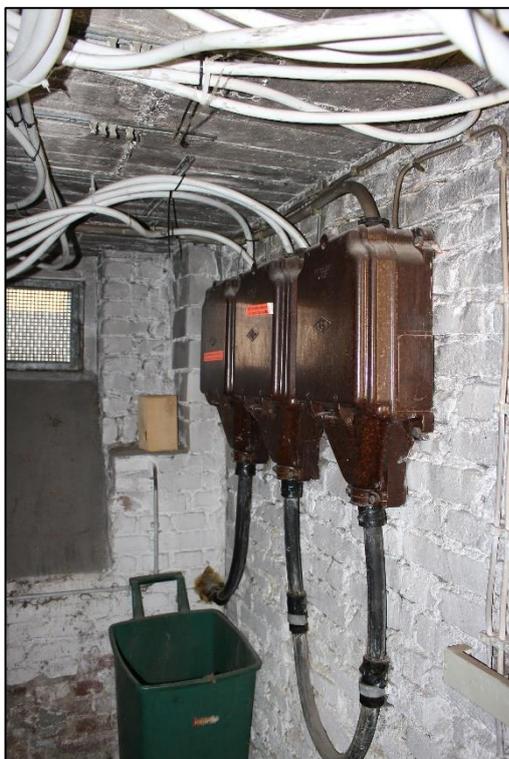
Foto Nr. 30: Dresdener Str. 28, Kellergeschoss, Stromhausanschlüsse
